Universidade Federal de Juiz de Fora
Departamento de Engenharia de Produção e Mecânica
Curso de Graduação em Engenharia Mecânica

Análise de Falha em Grampos Ferroviários Tipo *Fastclip*

Trabalho Final de Curso apresentado à Faculdade de Engenharia da Universidade Federal de Juiz de Fora, como requisito parcial à obtenção do título de Bacharel em Engenharia Mecânica.

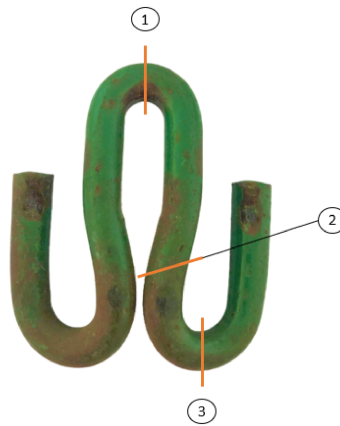
Figura 43 – Principais pontos onde as falhas ocorrem

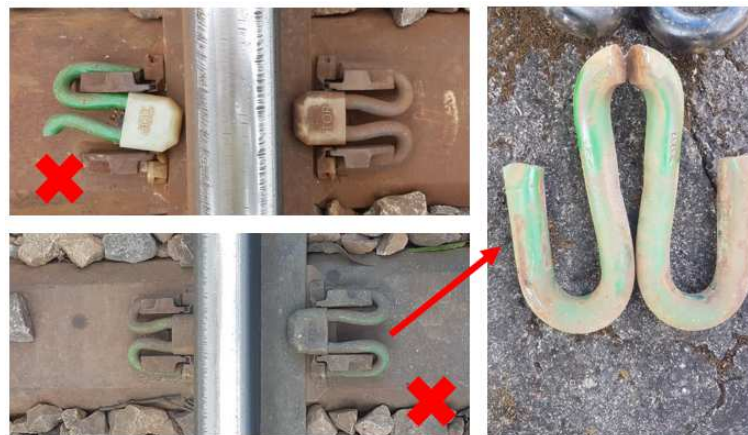
Figura 44 – Dois dos principais modos de falha encontrados nos grampos de fixação instalados

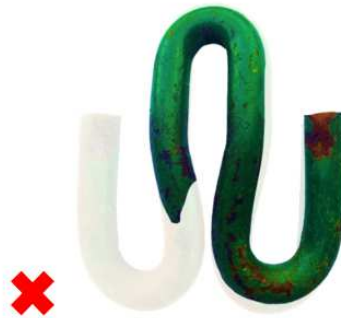
Figura 45 – Falha em grampo de fixação *fastclip*

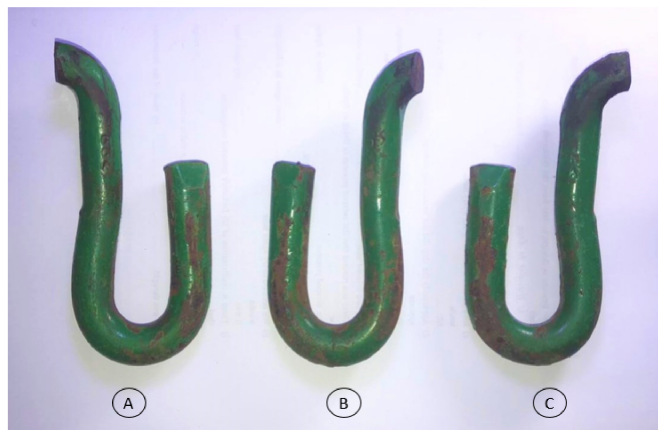
Figura 48 – Amostras de grampos fraturados no Ponto 1

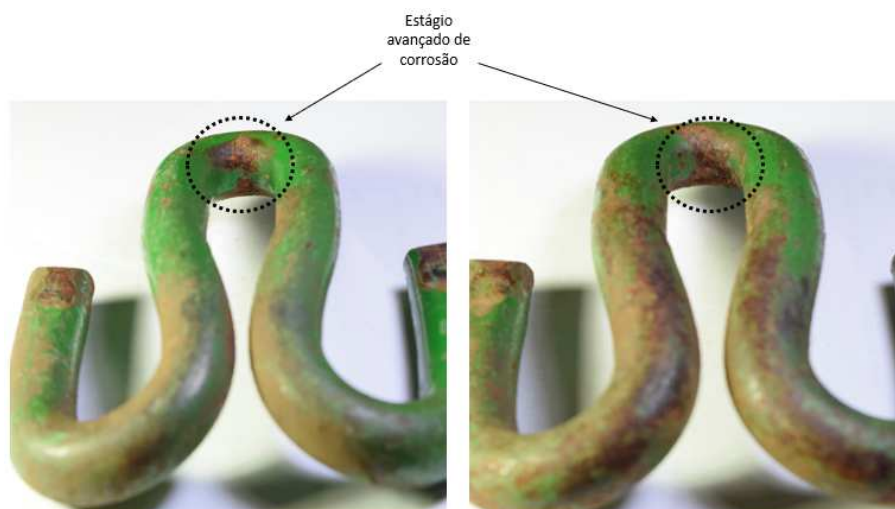
Figura 52 – Amostras de grampos não fraturados que mostram um elevado grau de corrosão na superfície do grampo

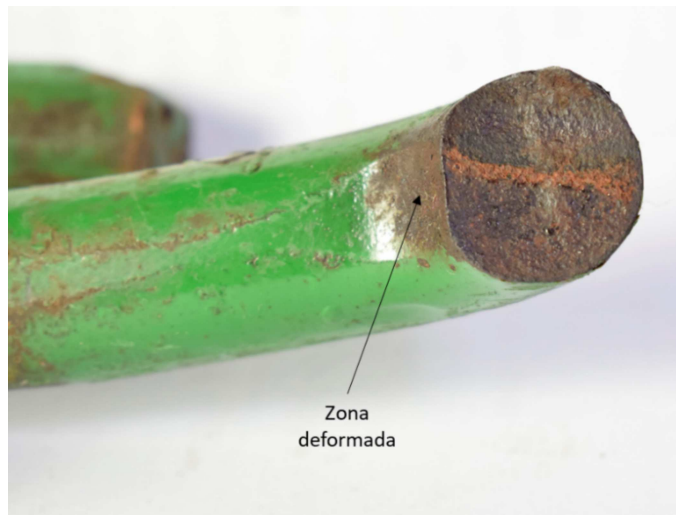
Figura 53 – Zona deformada devido ao processo de conformação

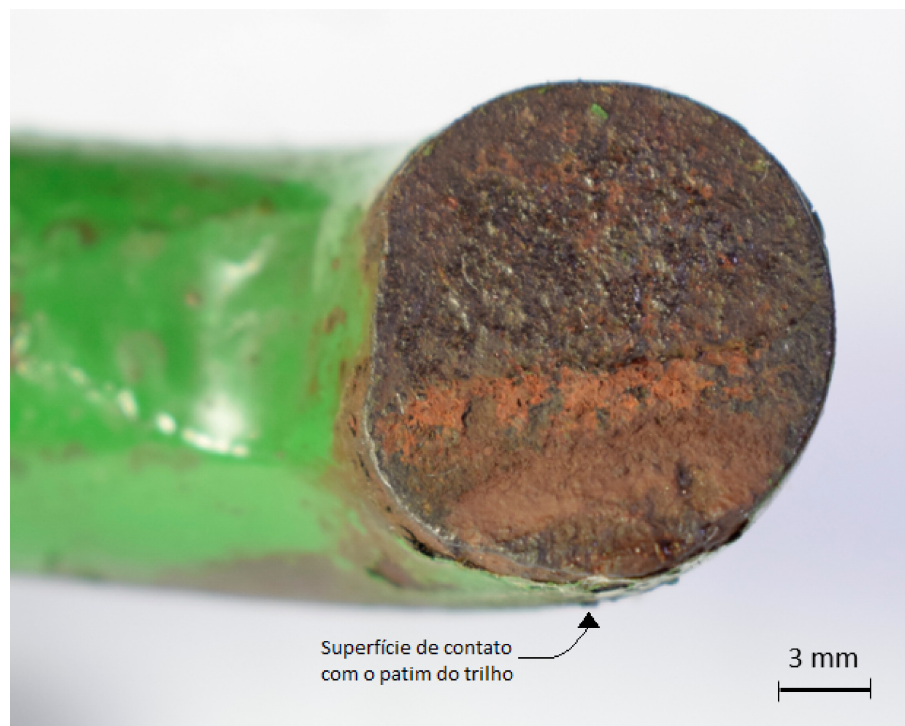
Figura 54 – Superfície de fratura da amostra A

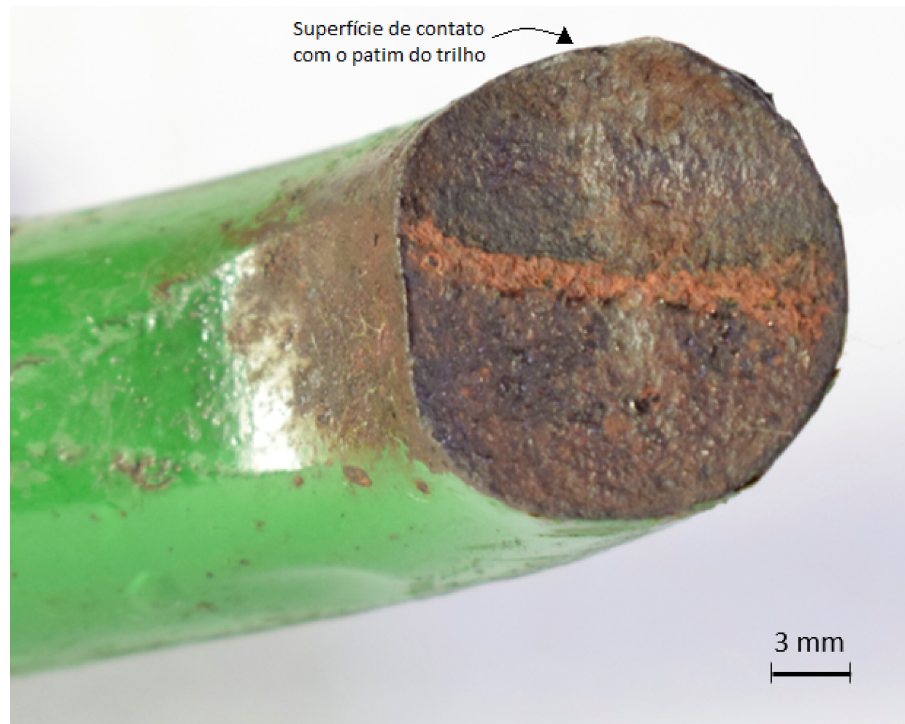
Figura 55 – Superfície de fratura da amostra B

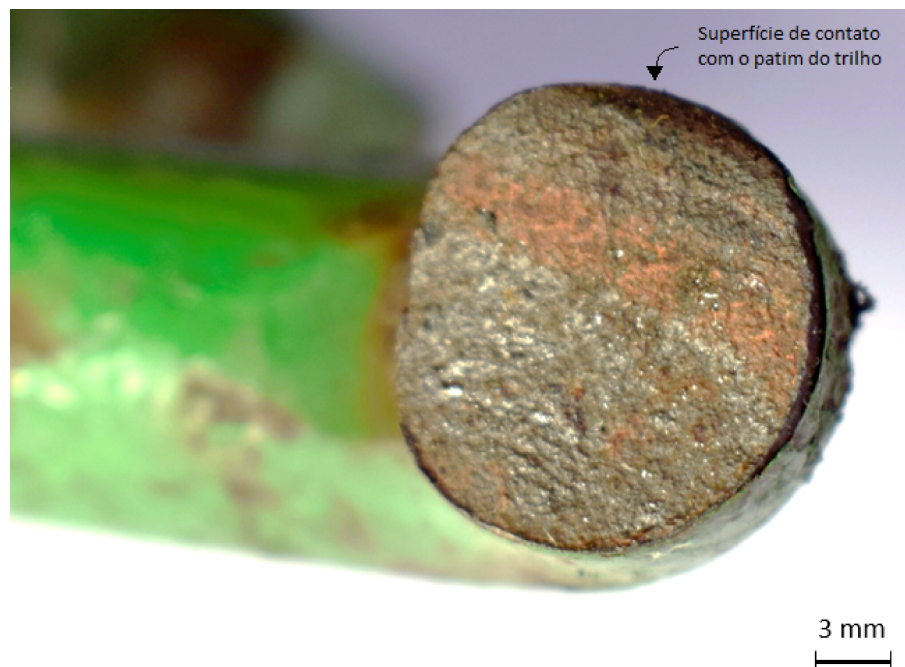
Figura 56 – Superfície de fratura da amostra C

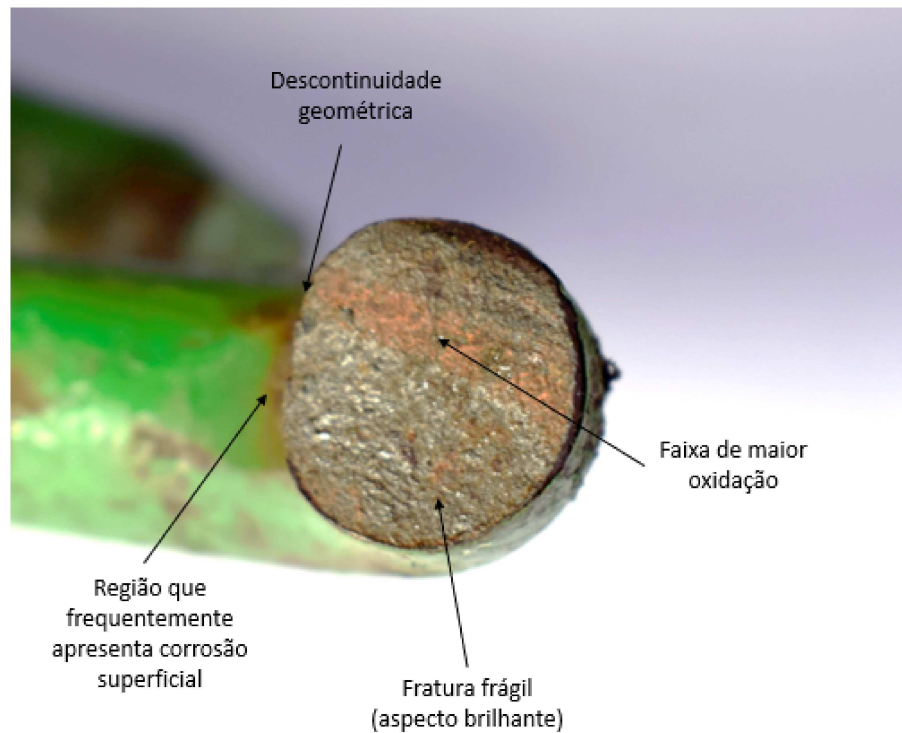
Figura 57 – Características da superfície de falha

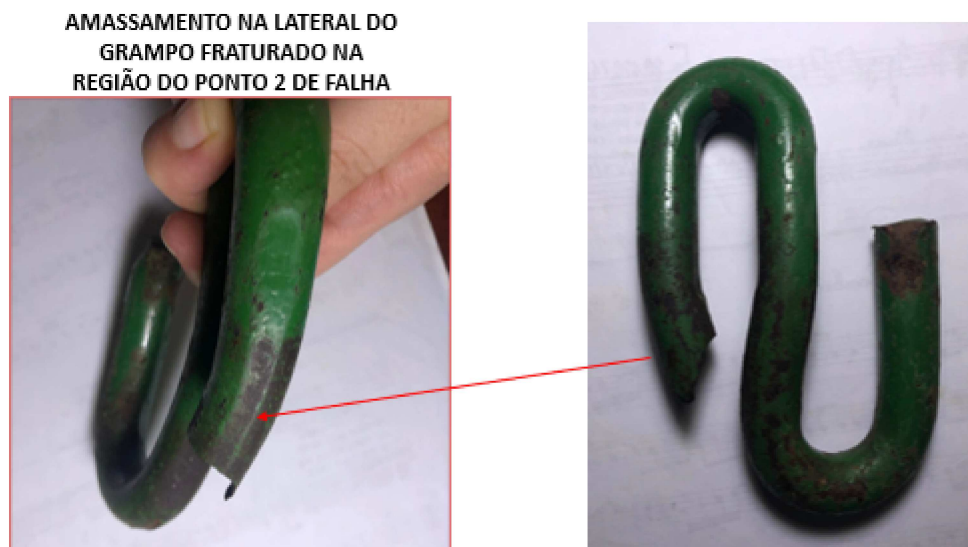
Figura 58 – Descontinuidade geométrica na região do ponto de falha 2

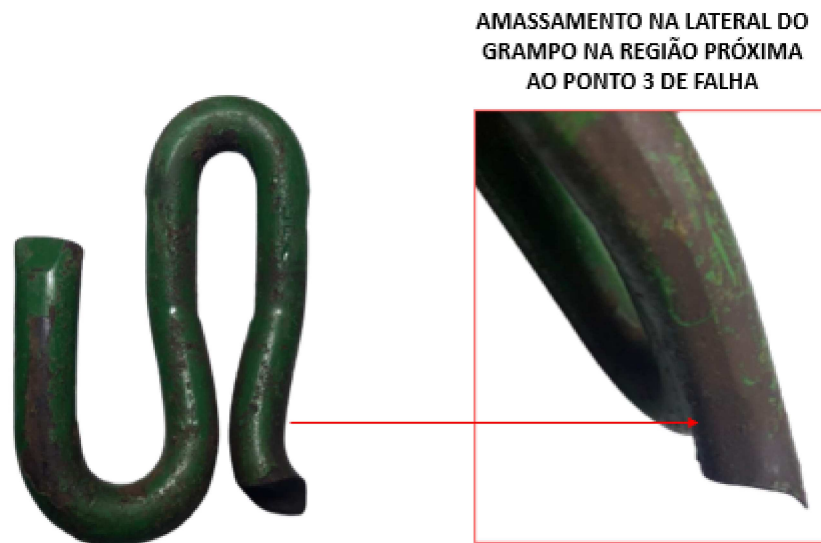
Figura 59 – Descontinuidade geométrica na região do ponto de falha 3
