UNIVERSIDADE FEDERAL DE JUIZ DE FORA  
FACULDADE DE ENGENHARIA  
MESTRADO EM AMBIENTE CONSTRUÍDO

**ANÁLISE DO ESTADO DE CONSERVAÇÃO DO PATRIMÔNIO HISTÓRICO DE  
JUIZ DE FORA: ESTUDO DE CASO - CINE-THEATRO CENTRAL, FÓRUM DA  
CULTURA E PALACETE SANTA MAFALDA**

Dissertação apresentada ao Programa de Pós-Graduação em Ambiente Construído da Universidade Federal de Juiz de Fora, como requisito parcial à obtenção do título de Mestre em Ambiente Construído.

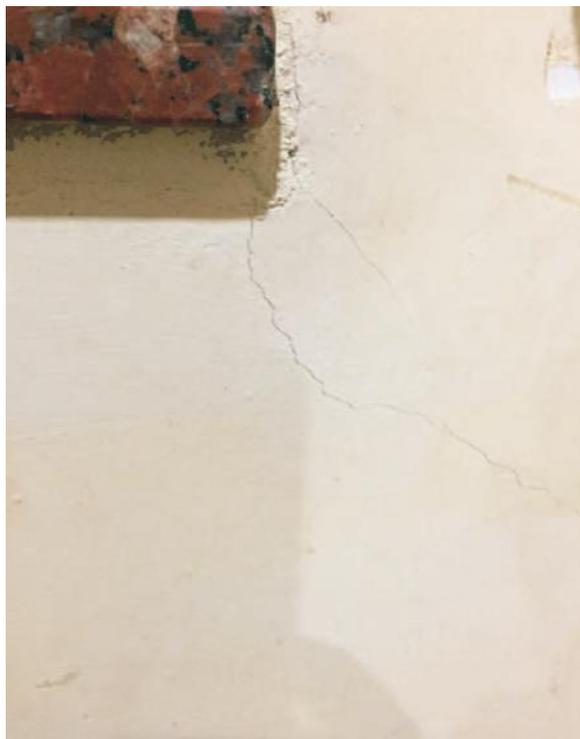
**Apêndice 1A - Cine-Theatro Central - fissuras nas fachadas, paredes, pisos e outros:**

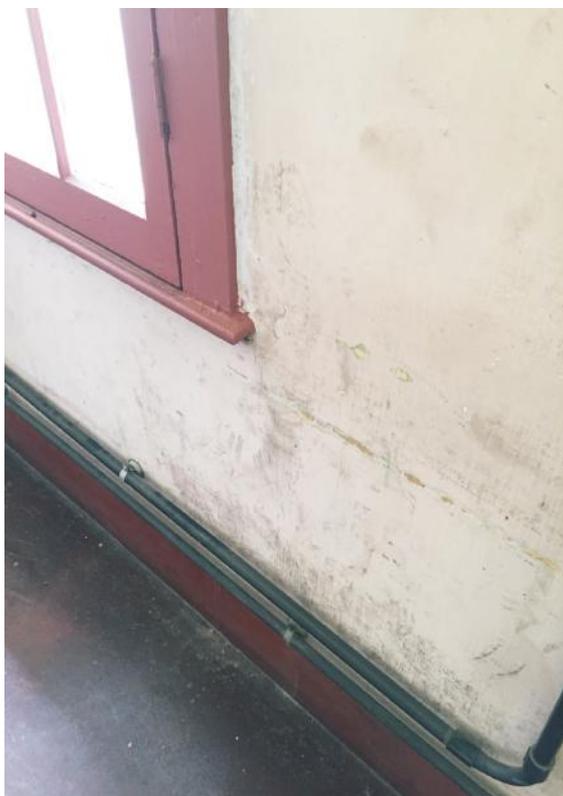
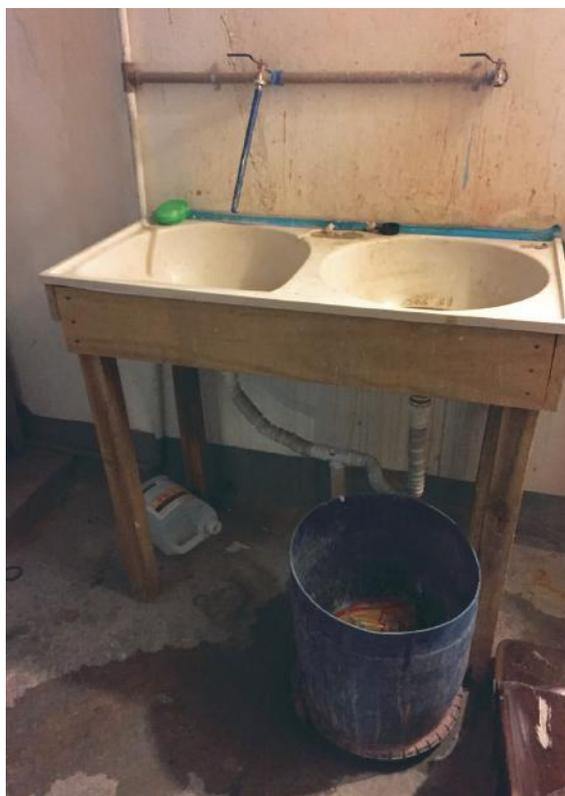
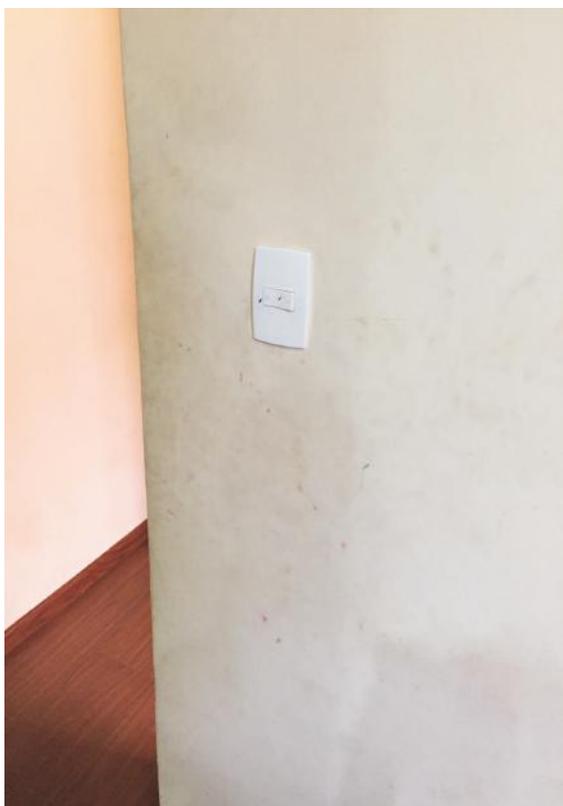
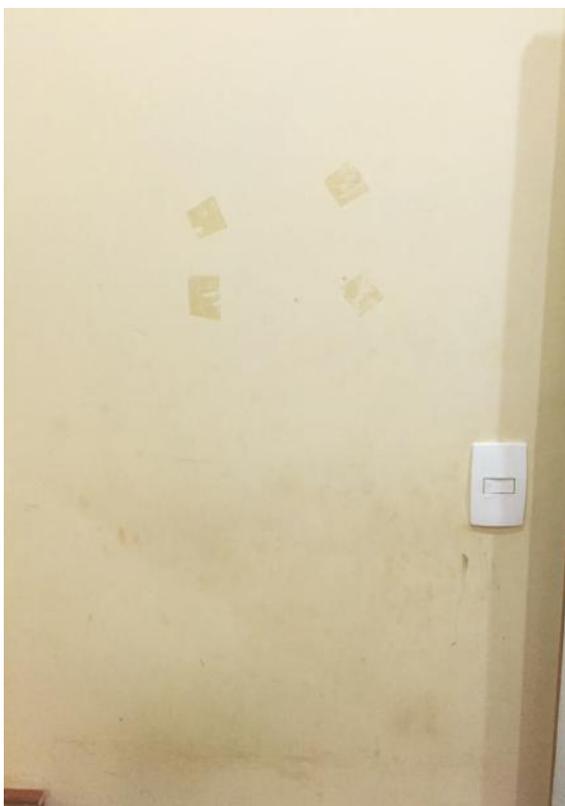
**Apêndice 1K - Cine-Theatro Central - pintura degradada, descascada, empolamento, manchas de umidade e estufamento nas paredes, teto e outros (lavatório):**

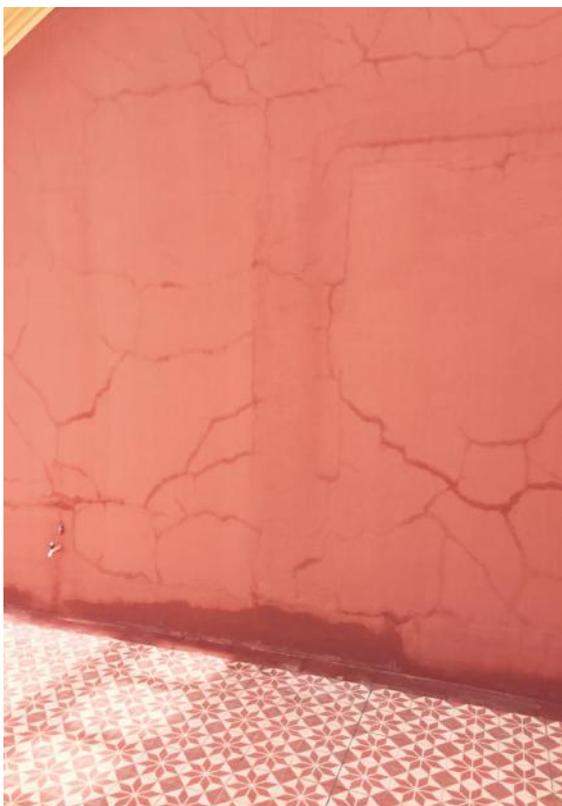
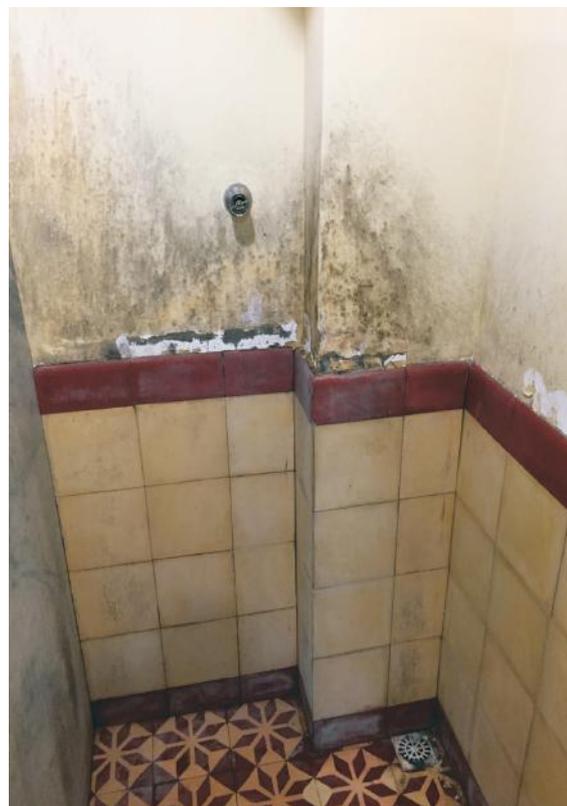
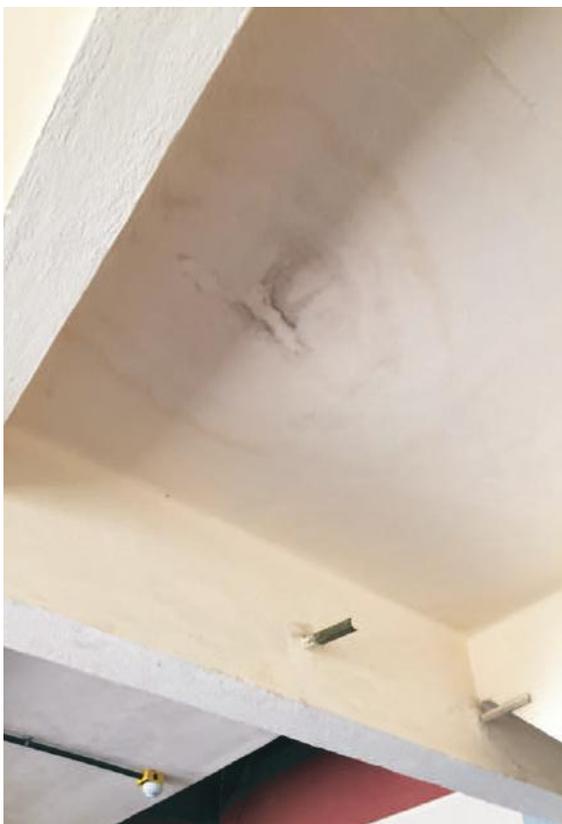
**Apêndice 1L - Cine-Theatro Central - Infiltração e acúmulo de umidade nas fachadas, paredes, pisos e teto:**

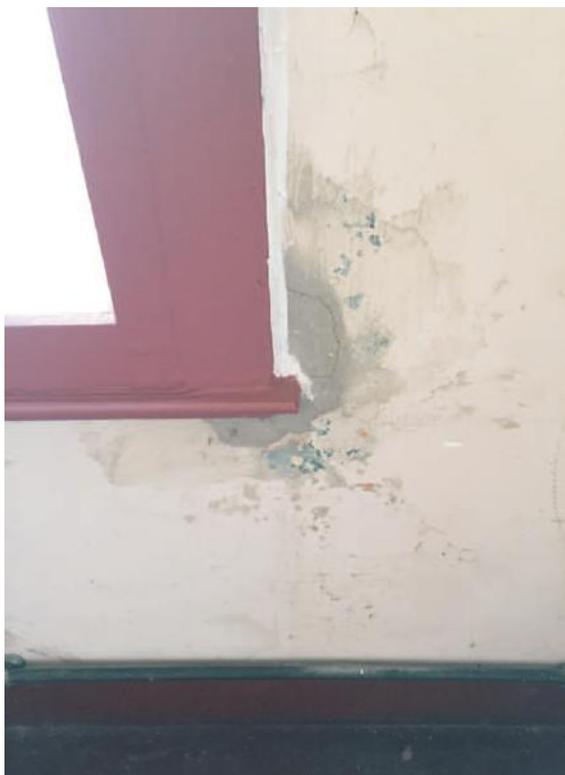
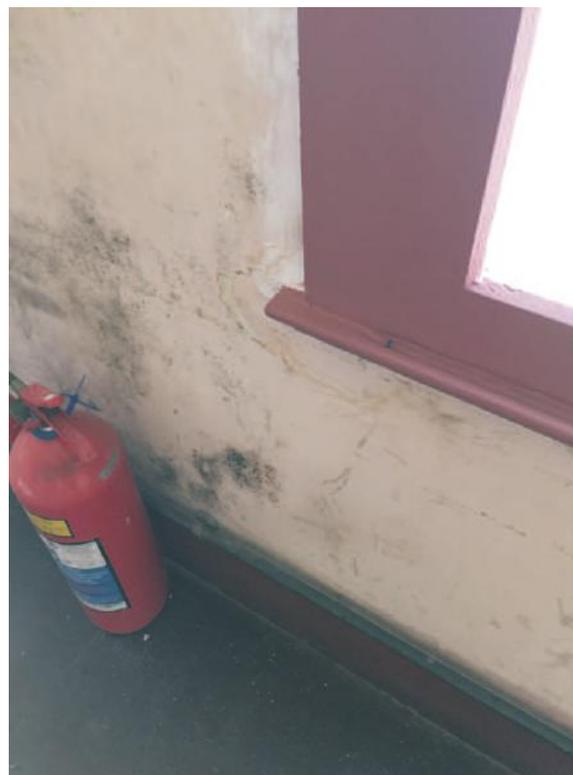
**Apêndice 1O - Cine-Theatro Central - Intervenções inadequadas (paredes):**

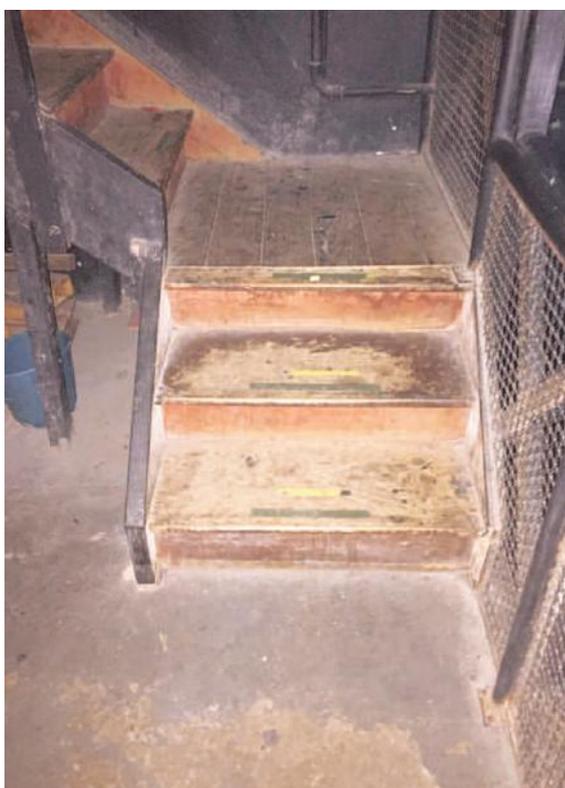
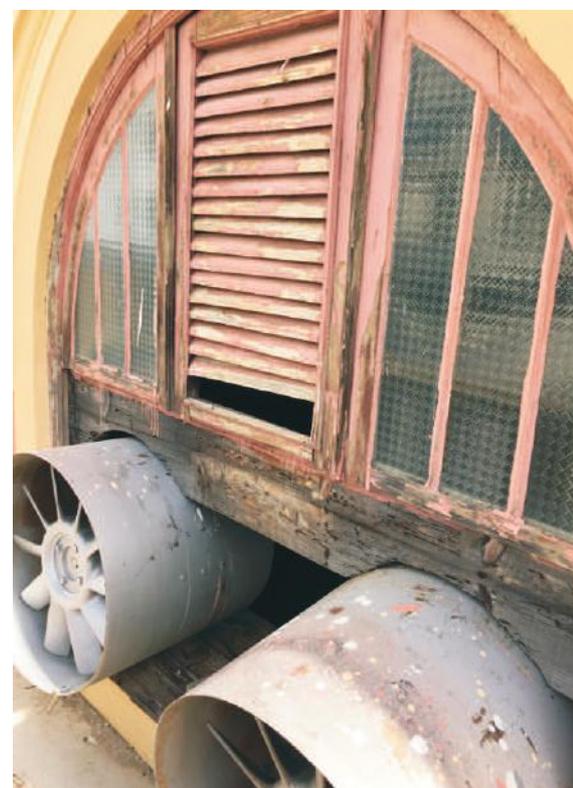
**Apêndice 1P - Cine-Theatro Central - Madeira deteriorada (esquadrias e escadas):**

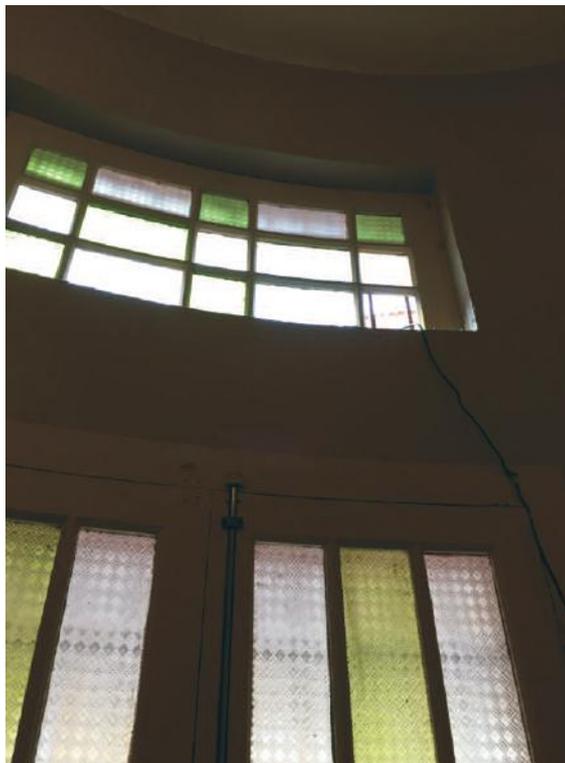
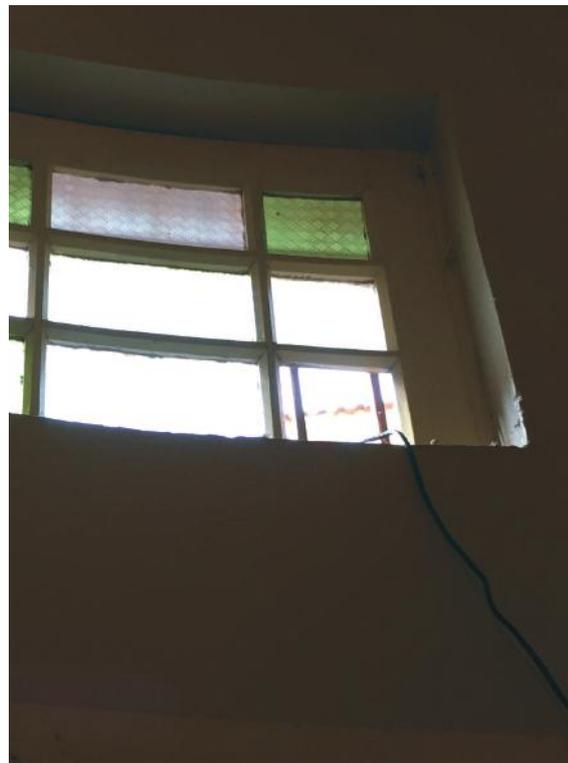
**Apêndice 1S - Cine-Theatro Central - vidros quebrados ou desuniformes:**

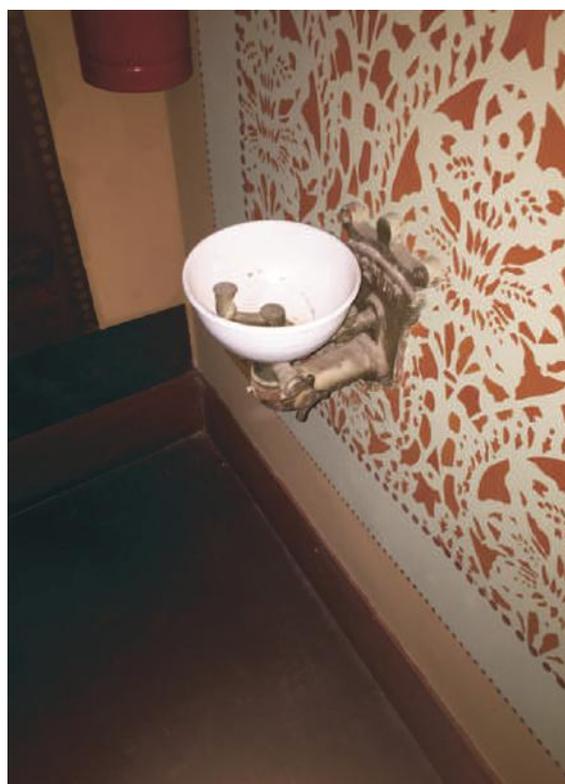
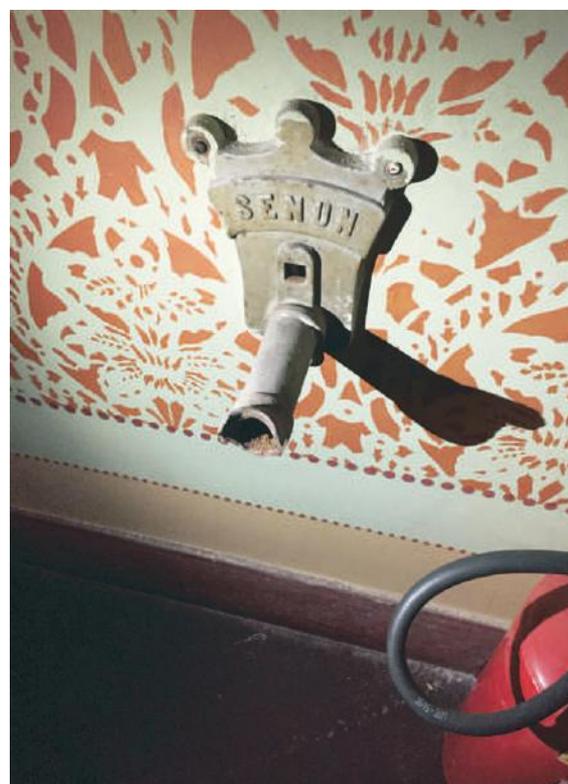
**Apêndice 1T - Cine-Theatro Central - ferrugem e deterioração dos bebedouros originais:**

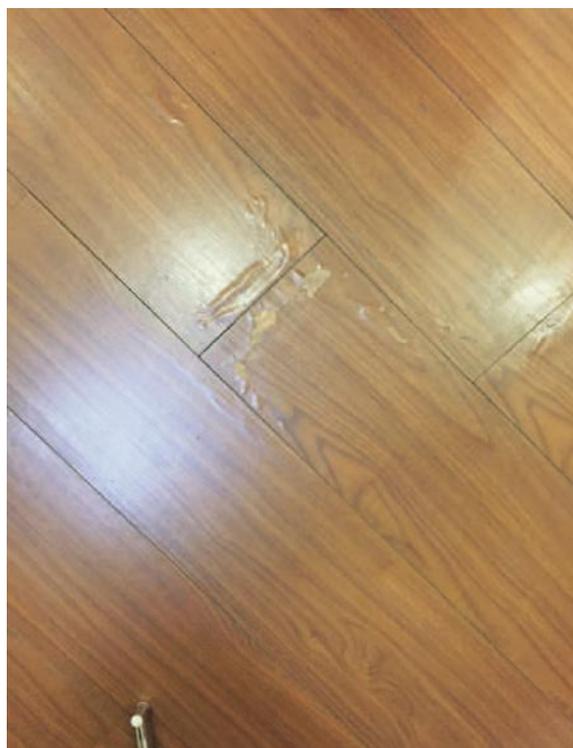
**Apêndice 1U - Cine-Theatro Central - Deterioração e desgaste dos pisos vinílicos dos camarins:**

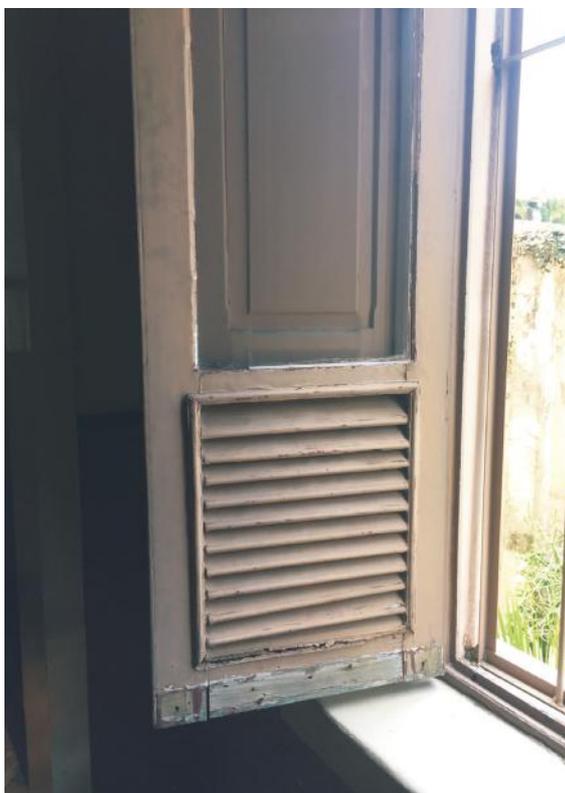
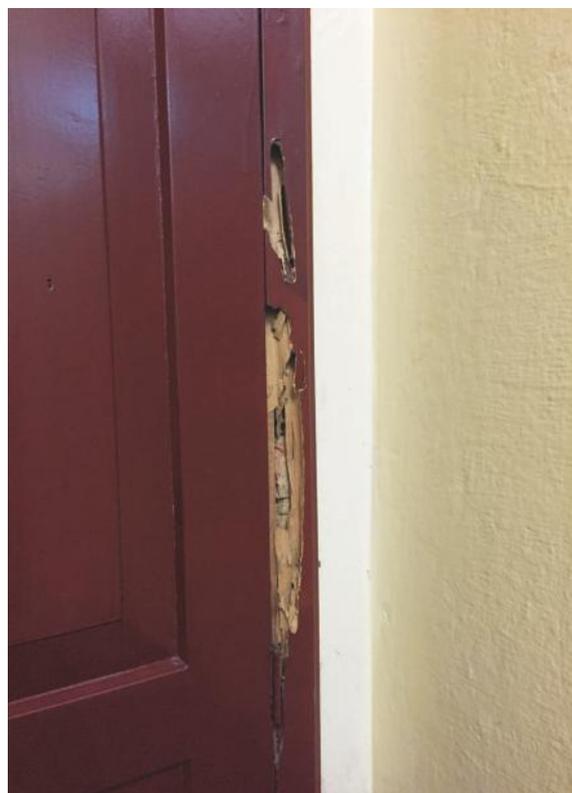
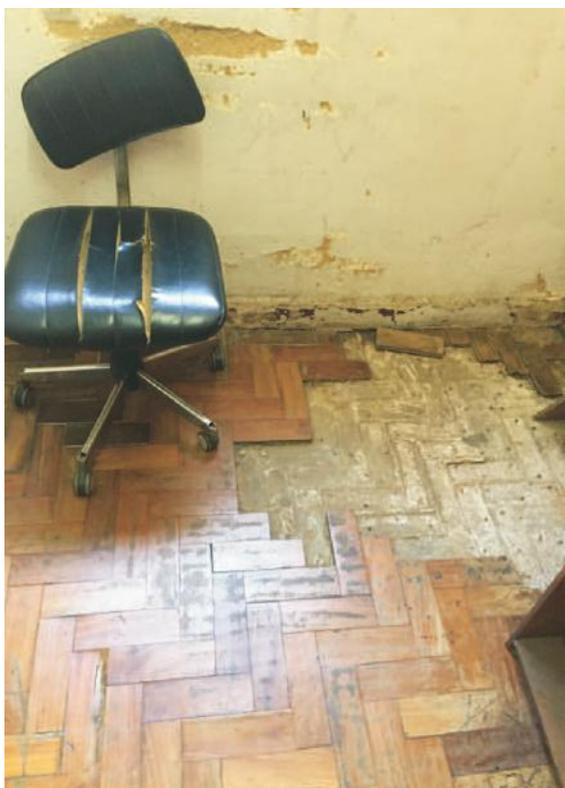
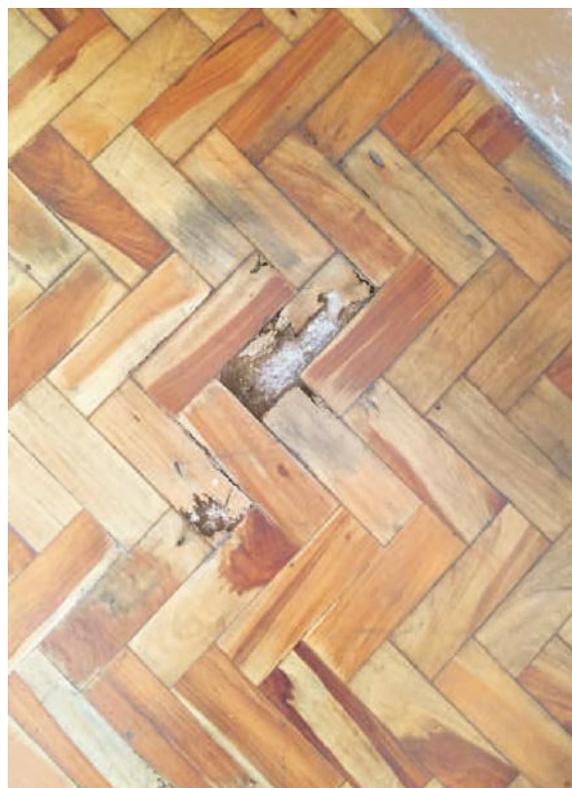
**Apêndice 2A - Fórum da Cultura - madeira deteriorada, com peças danificadas, ausentes e descoladas (pisos, teto, esquadrias e outros):**

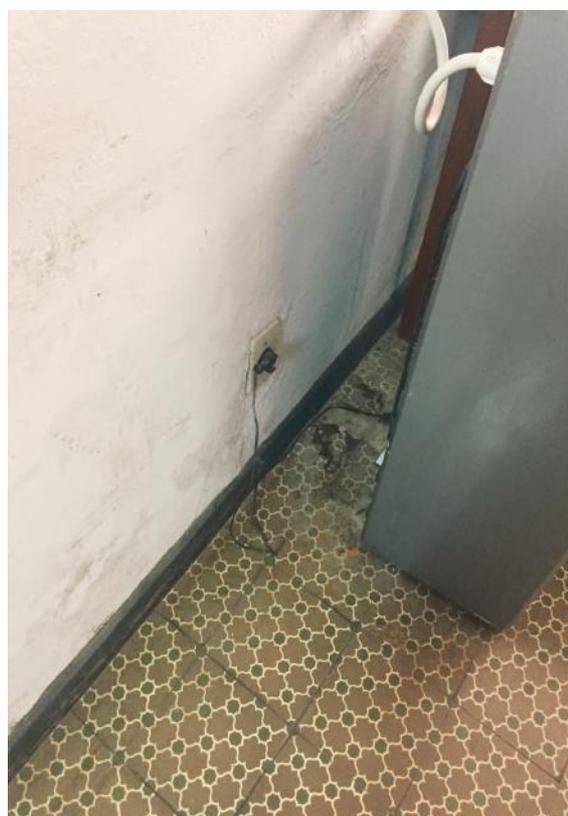
**Apêndice 2B - Fórum da Cultura - ladrilhos hidráulicos deteriorados, quebrados e manchados:**

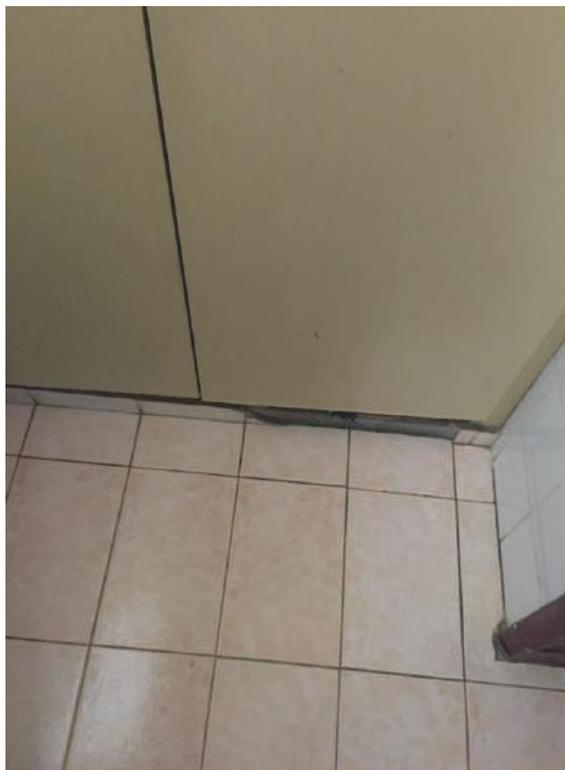
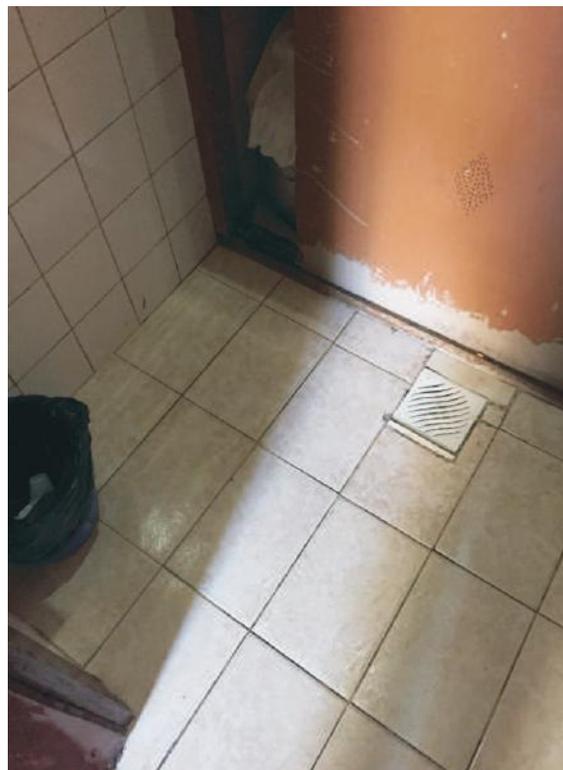
**Apêndice 2F - Fórum da Cultura - peças cerâmicas desgastadas (pisos):**

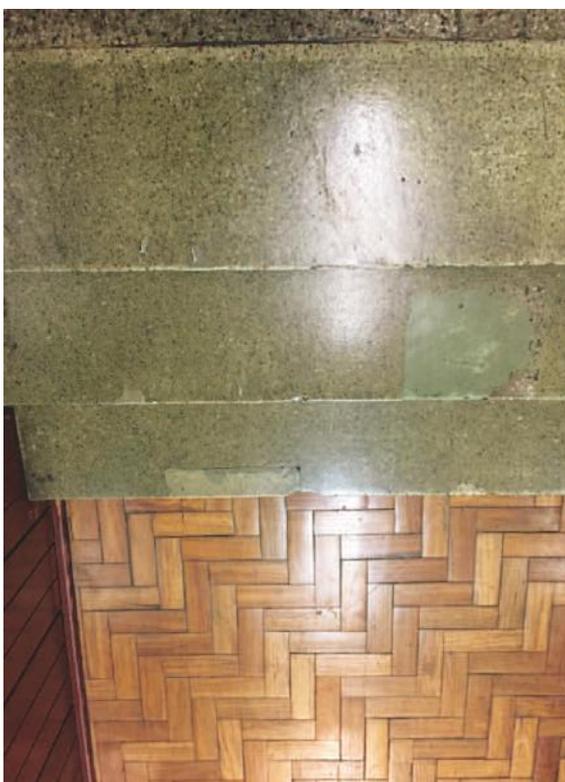
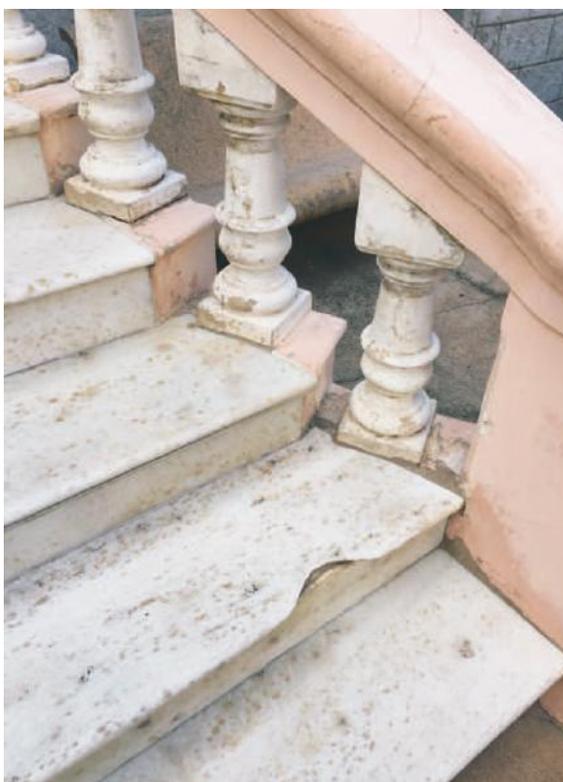
**Apêndice 2G - Fórum da Cultura - mármore deteriorado (escadas):**

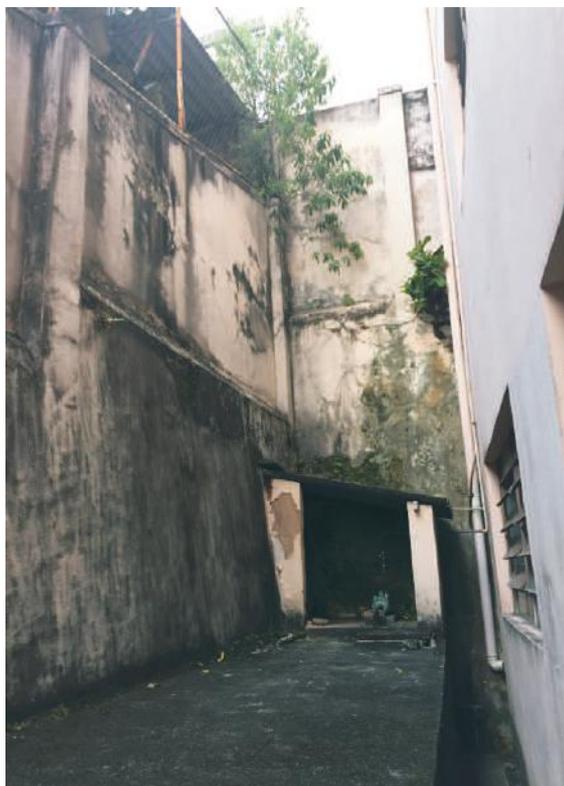
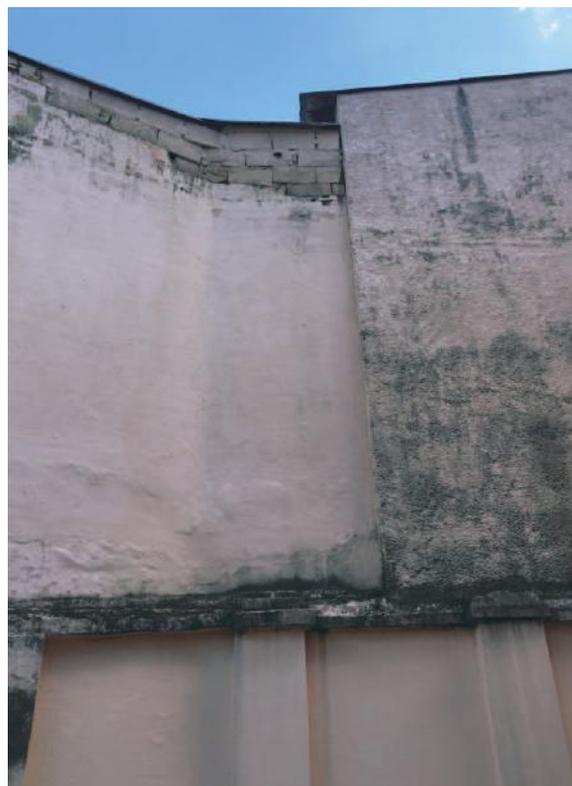
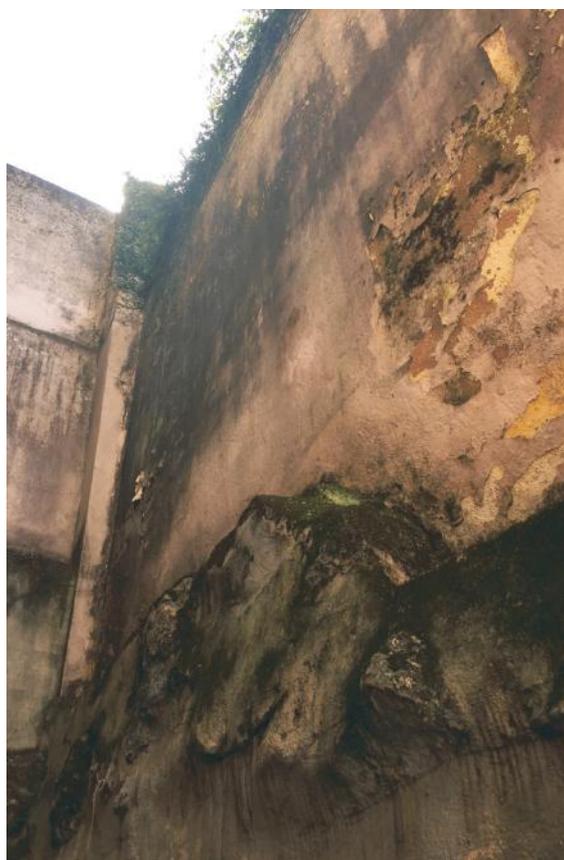
**Apêndice 2H- Fórum da Cultura - infiltrações no teto, fachadas e paredes:**

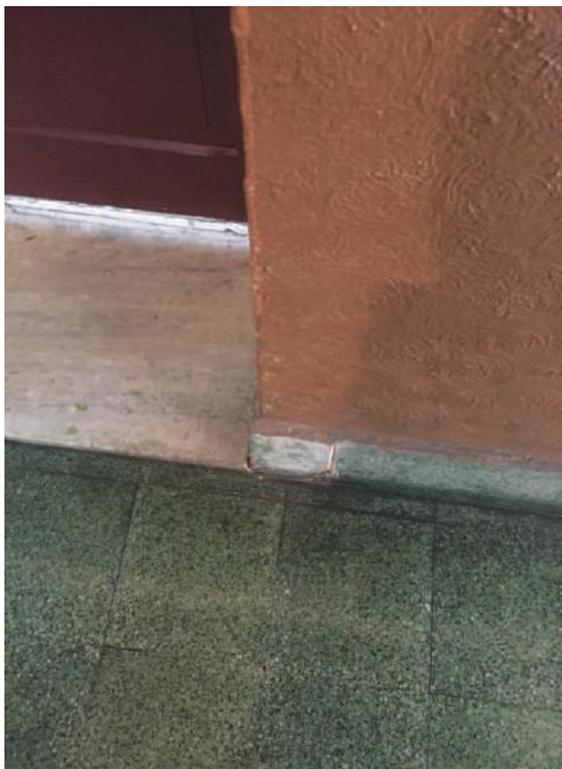
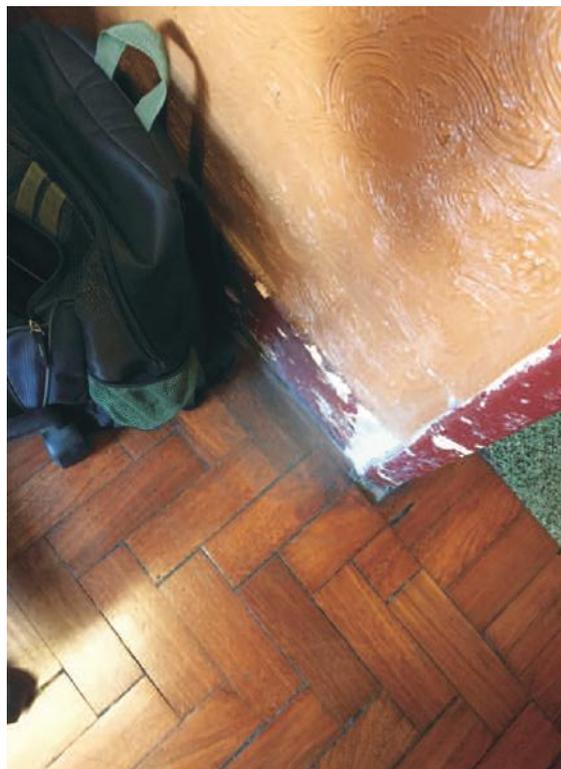
**Apêndice 2I - Fórum da Cultura - rodapés deteriorados:**

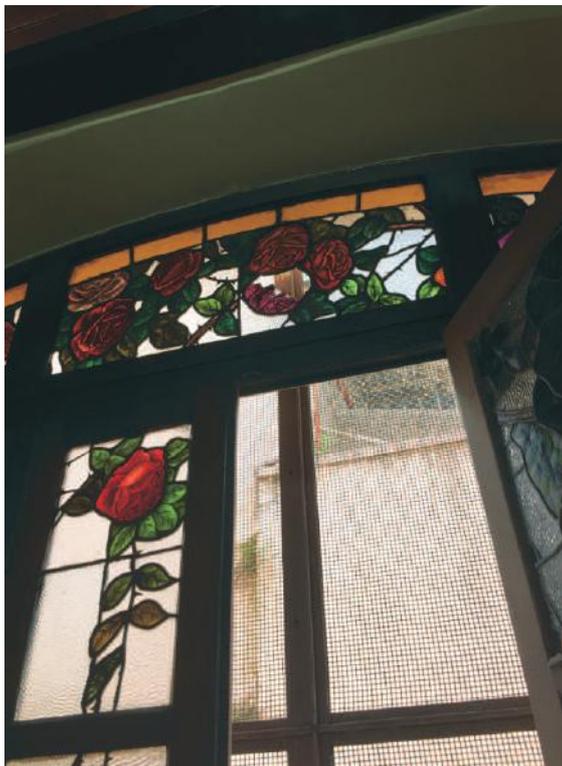
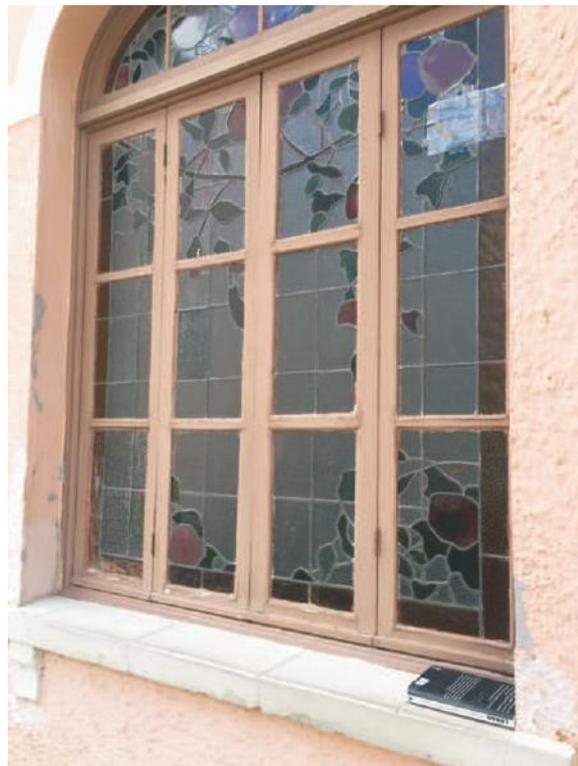
**Apêndice 2K - Fórum da Cultura - vidros quebrados:**

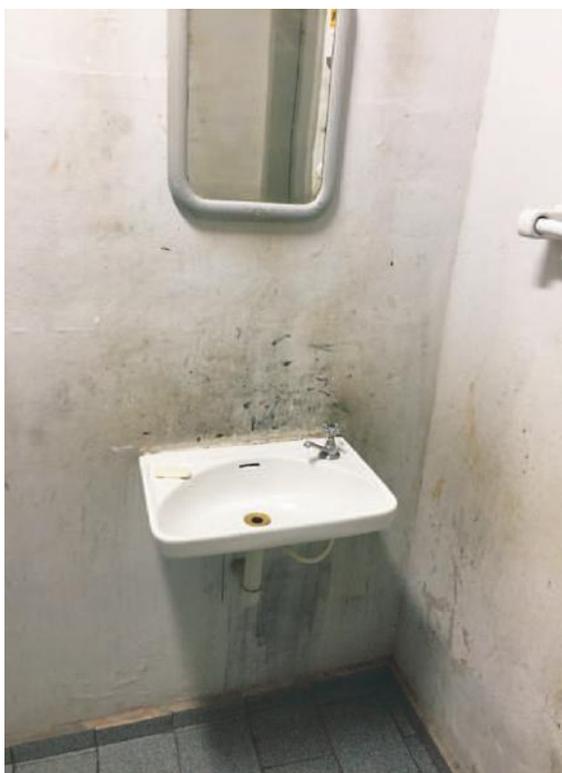
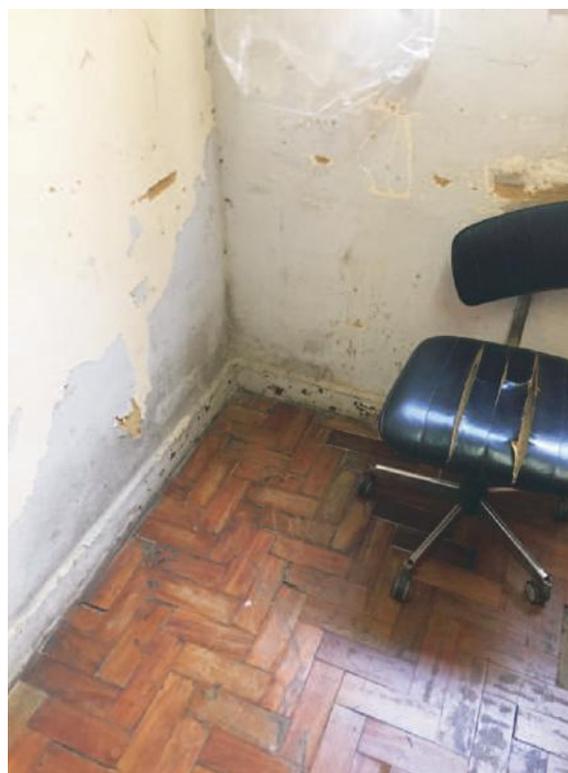
**Apêndice 2L - Fórum da Cultura - pintura e/ou argamassa degradada/descascada/empolamento/manchas de umidade/estufamento (fachadas, paredes e teto):**

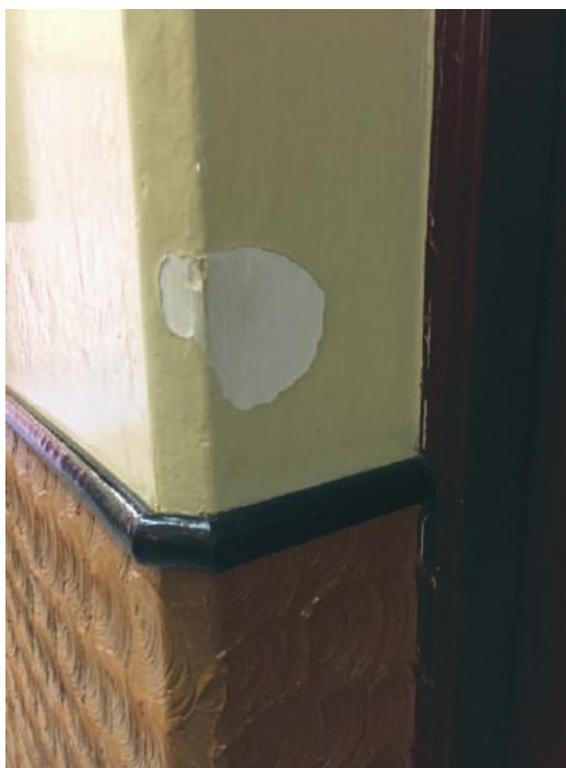
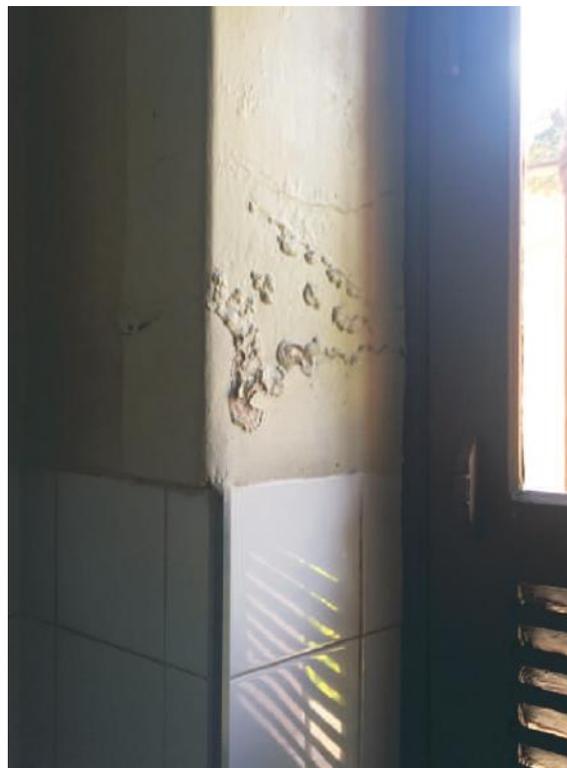
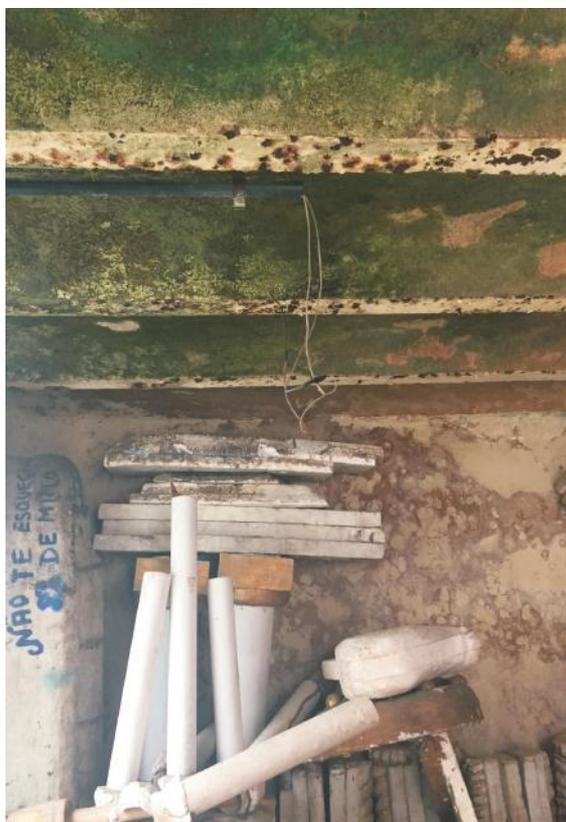
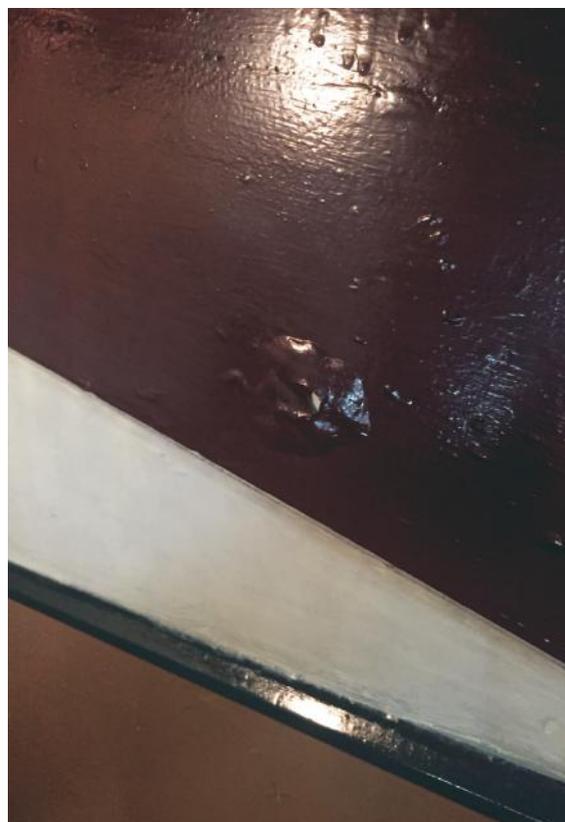
**Apêndice 2L - Fórum da Cultura - pintura e/ou argamassa degradada/descascada/  
empolamento/manchas de umidade/estufamento (fachadas, paredes e teto):**

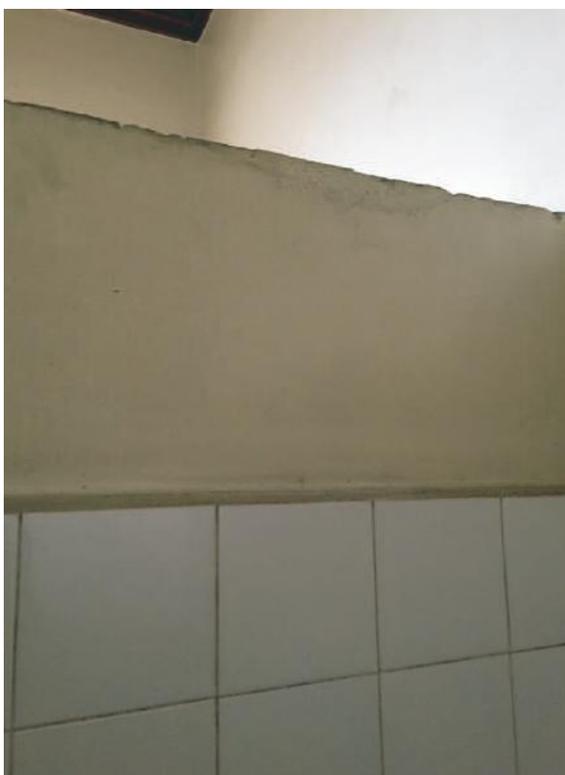
**Apêndice 2O - Fórum da Cultura - quinas quebradas (paredes):**

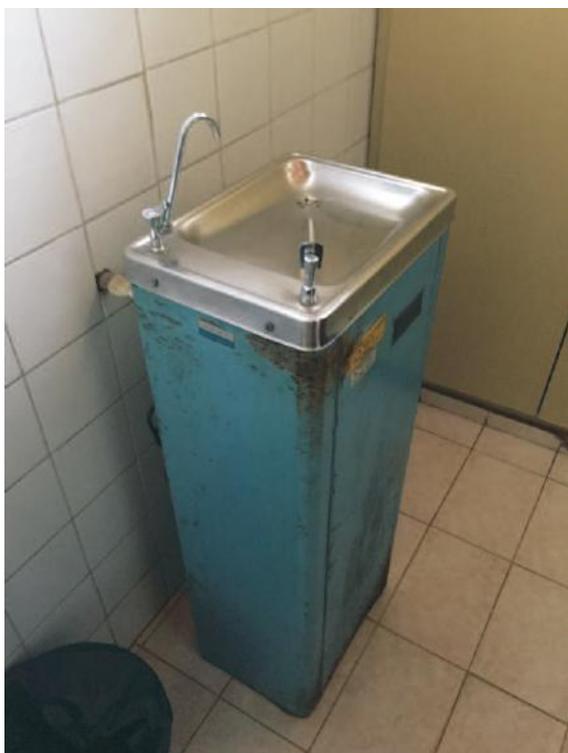
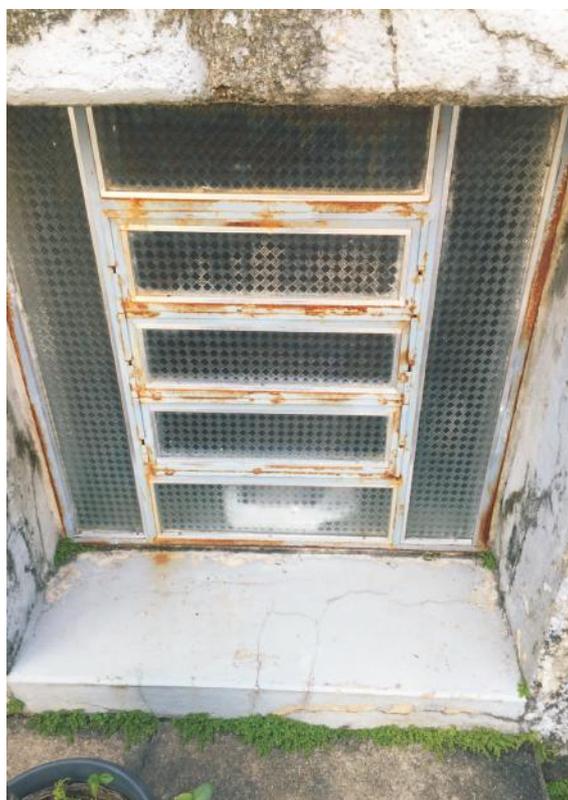
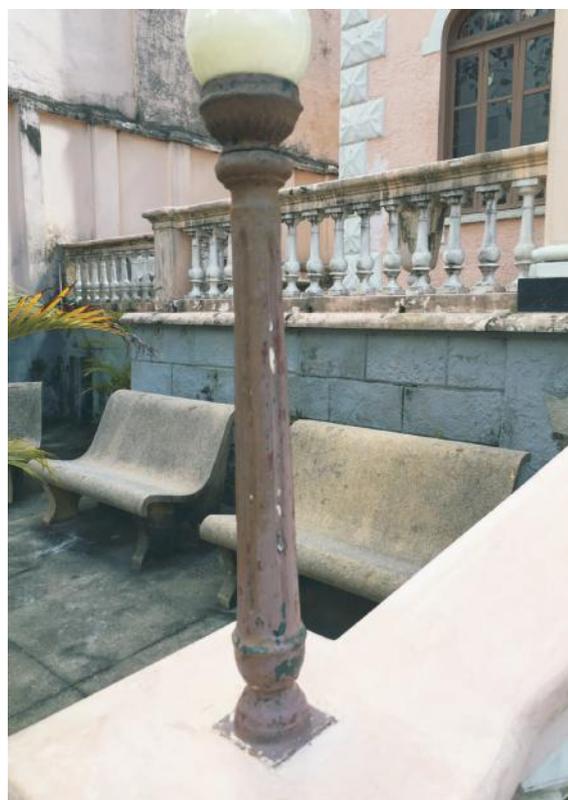
**Apêndice 2P - Fórum da Cultura - ferrugem e deterioração nas fachadas, bebedouros, ornamentações e esquadrias**

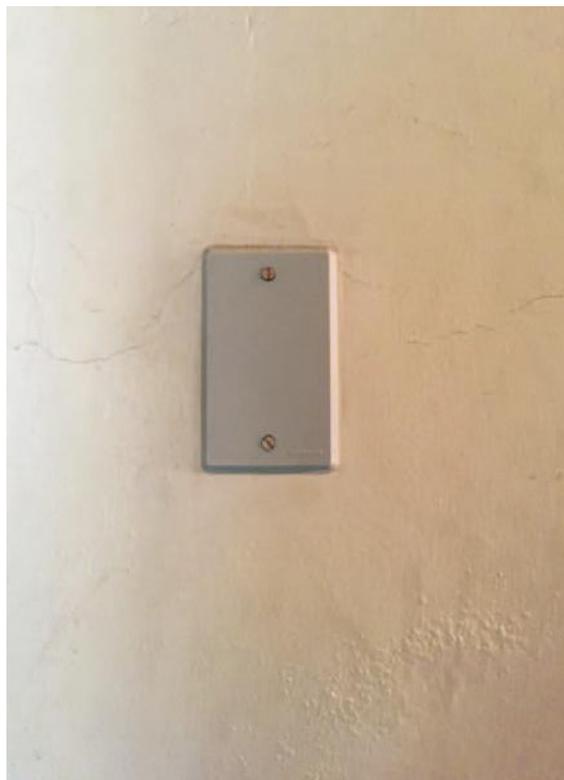
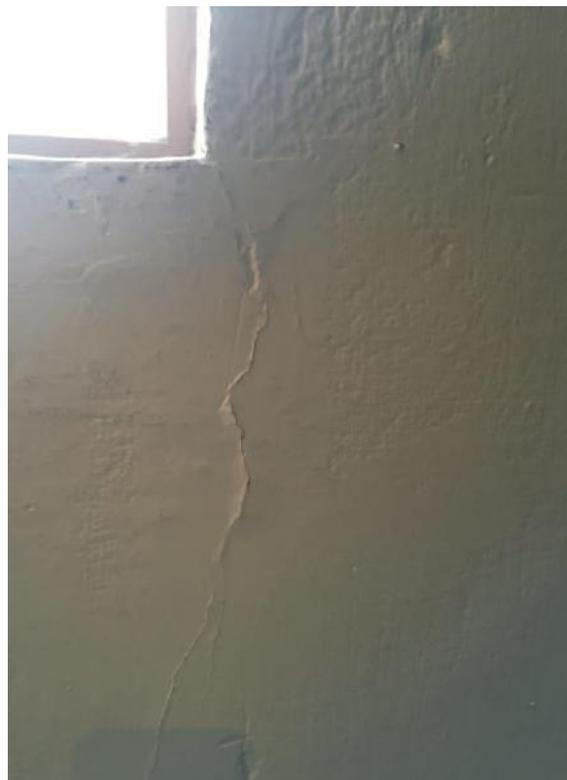
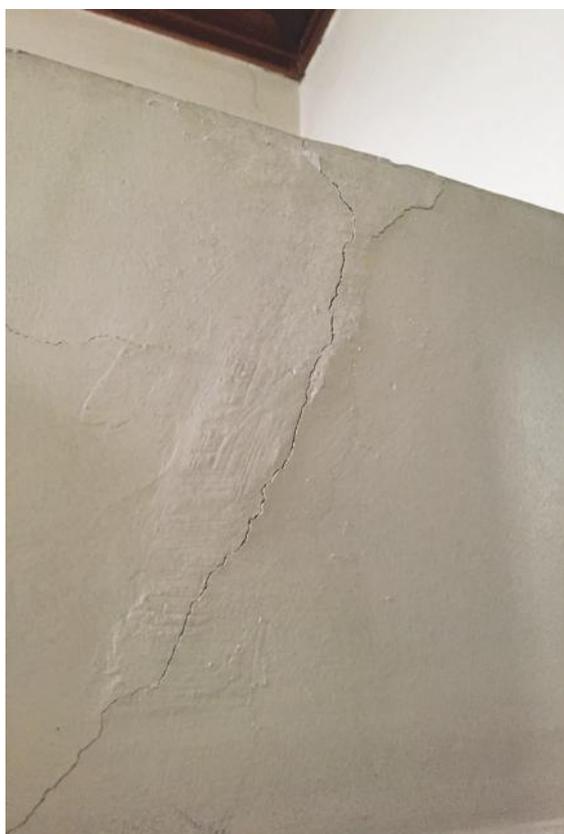
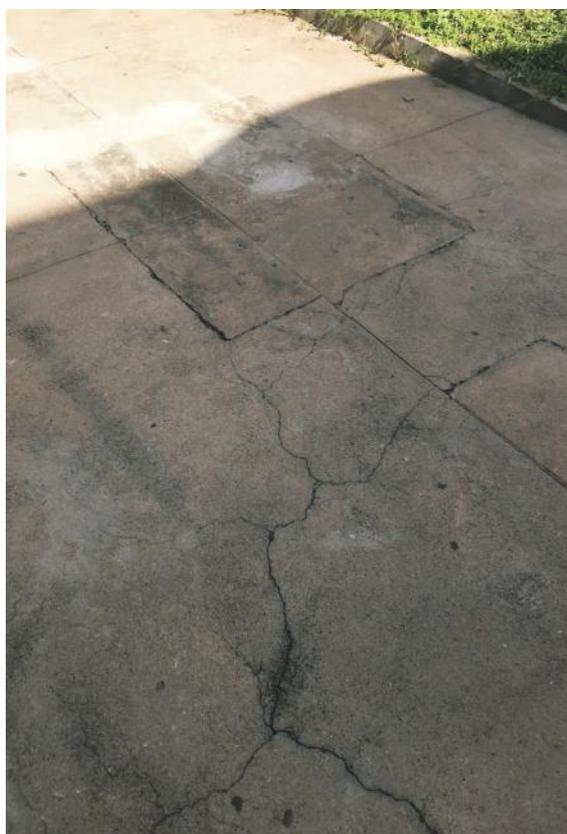
**Apêndice 2Q - Fórum da Cultura - fissuras nas paredes e pisos**

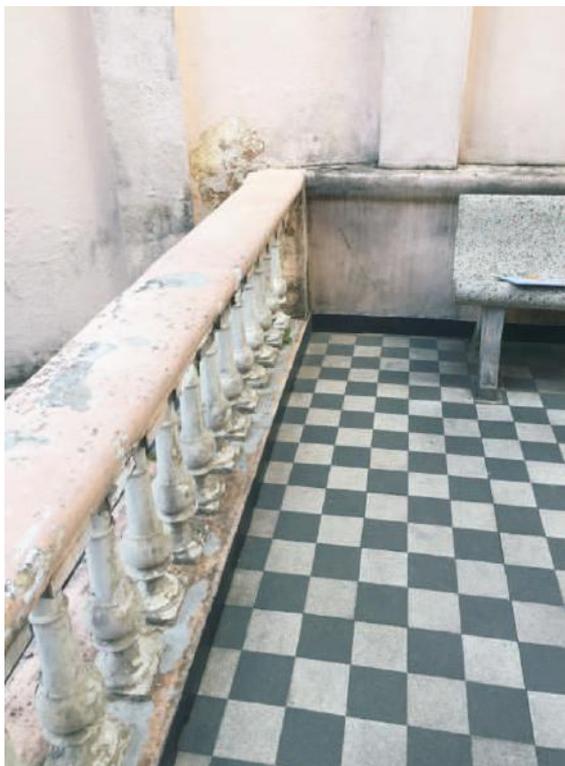
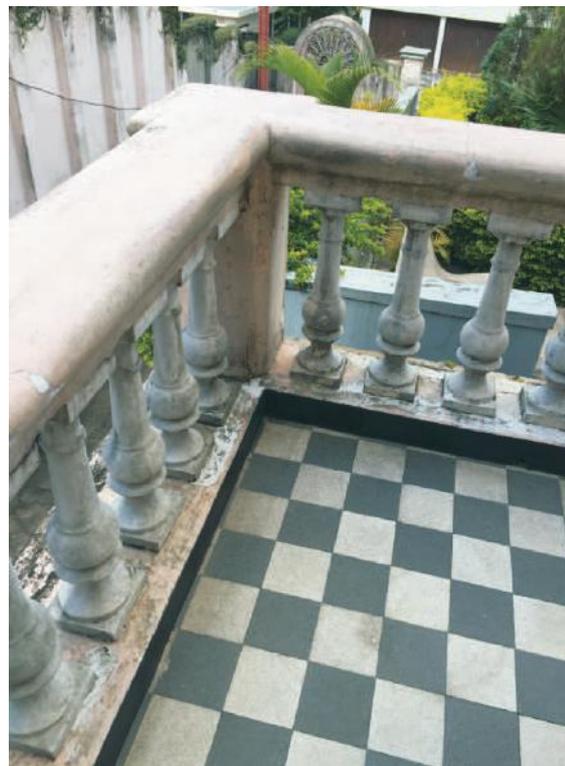
**Apêndice 2R - Fórum da Cultura - desgaste e deterioração dos pisos quadriculados:**

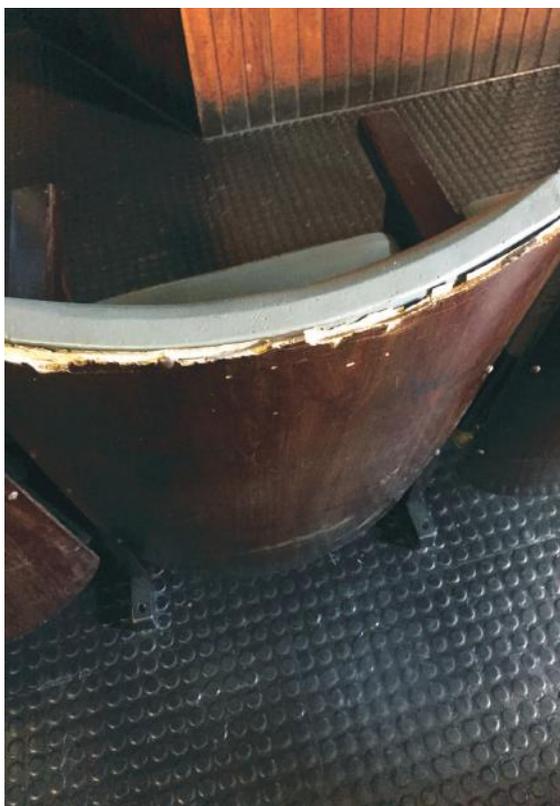
**Apêndice 2U - Fórum da Cultura - poltronas com alto índice de deterioração (teatro):**
