UNIVERSIDADE FEDERAL DE JUIZ DE FORA  
FACULDADE DE ENGENHARIA  
MESTRADO EM AMBIENTE CONSTRUÍDO

**ANÁLISE DO ESTADO DE CONSERVAÇÃO DO PATRIMÔNIO HISTÓRICO DE  
JUIZ DE FORA: ESTUDO DE CASO - CINE-THEATRO CENTRAL, FÓRUM DA  
CULTURA E PALACETE SANTA MAFALDA**

Dissertação apresentada ao Programa de Pós-Graduação em Ambiente Construído da Universidade Federal de Juiz de Fora, como requisito parcial à obtenção do título de Mestre em Ambiente Construído.

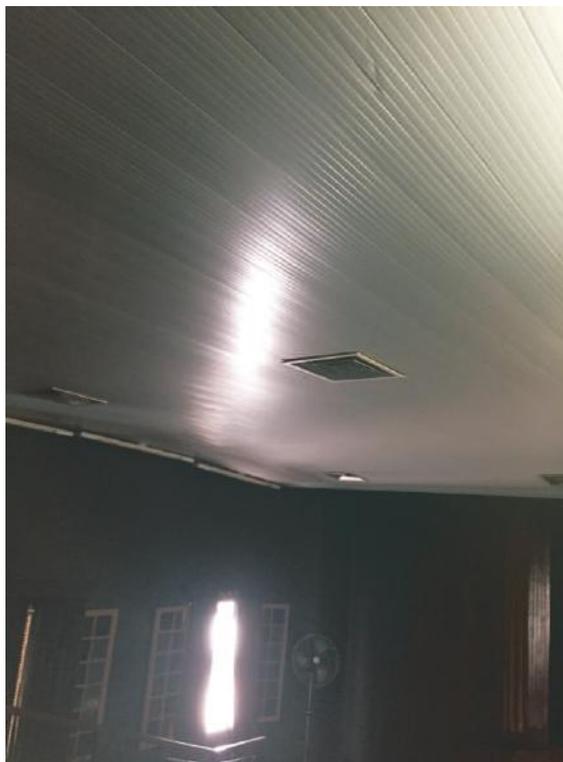
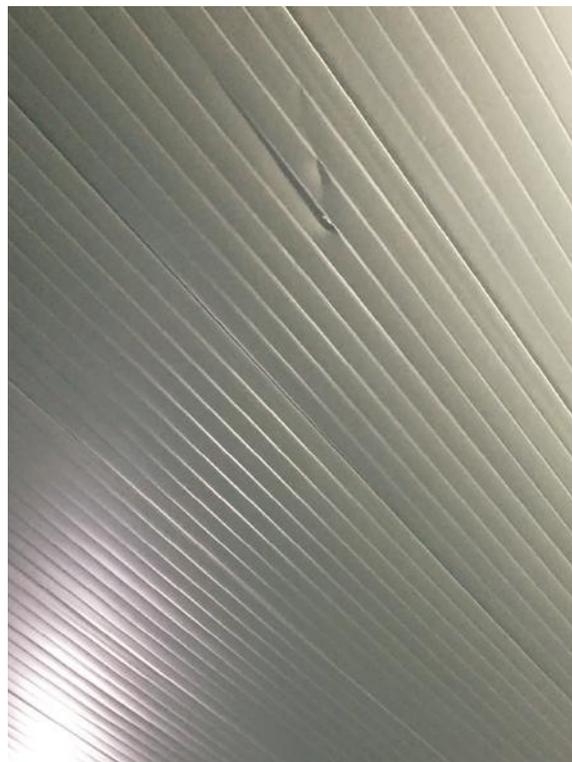
**Apêndice 2V - Fórum da Cultura - peças de pvc danificadas (teto - teatro):**

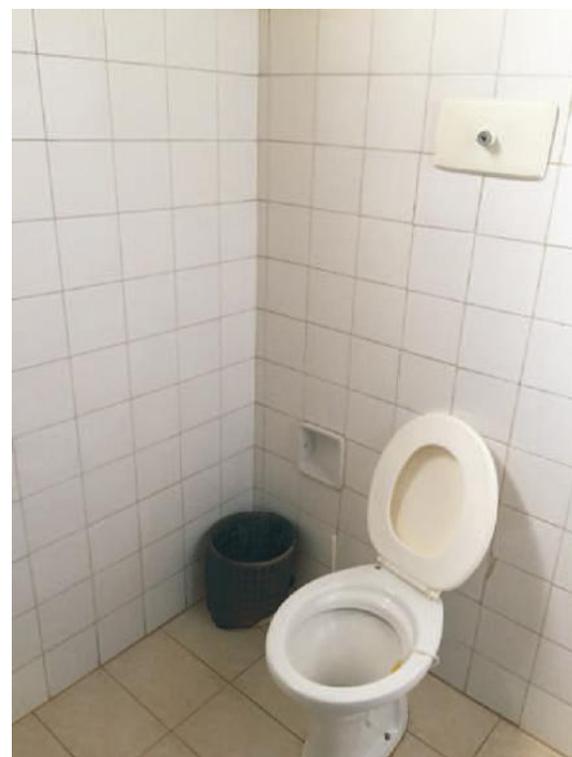
**Apêndice 2X - Fórum da Cultura - rejuntes deteriorados, peças cerâmicas danificadas/ausentes:**

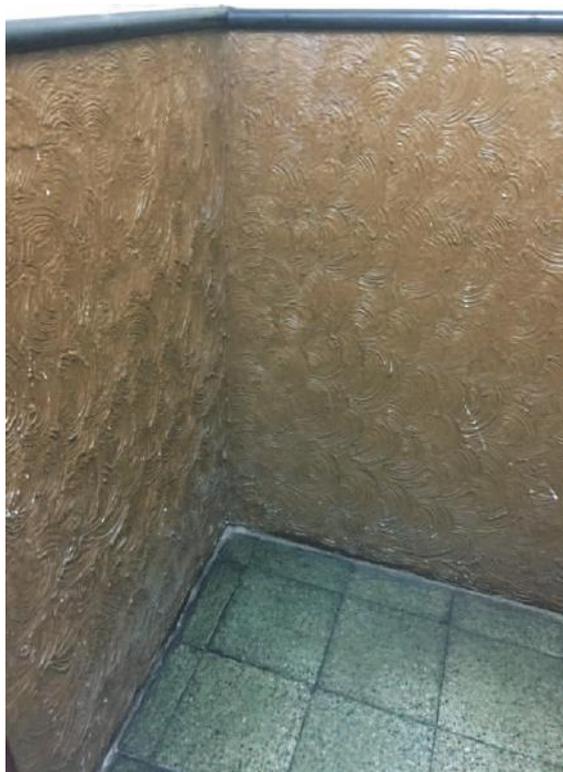
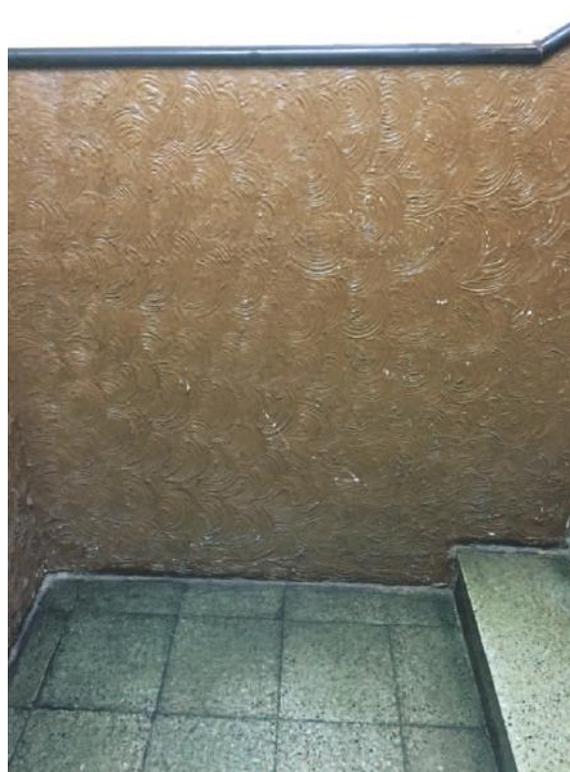
**Apêndice 2Y - Fórum da Cultura - ausência de rodapés:**

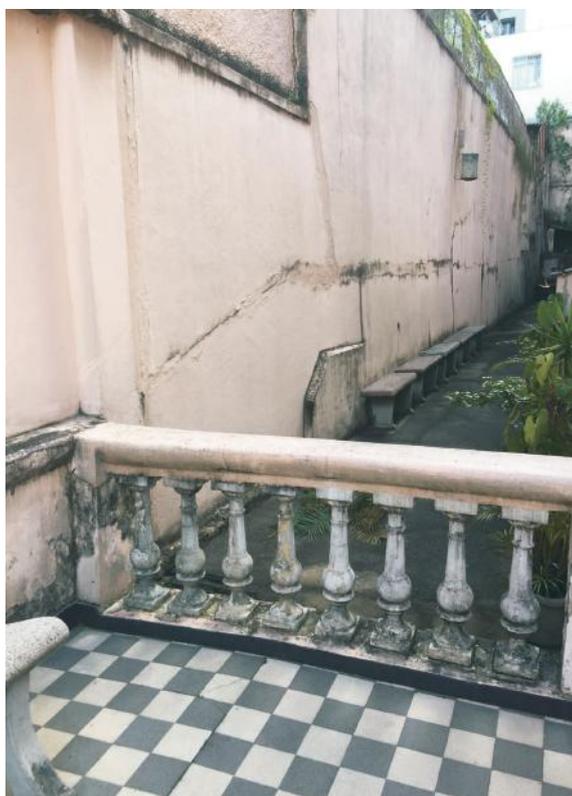
**Apêndice 2X - Fórum da Cultura - Formação de bolor, manchas de umidade, degradação da pintura e da argamassa de revestimento nas fachadas, muros, guarda-corpos, detalhes arquitetônicos e ornamentações:**

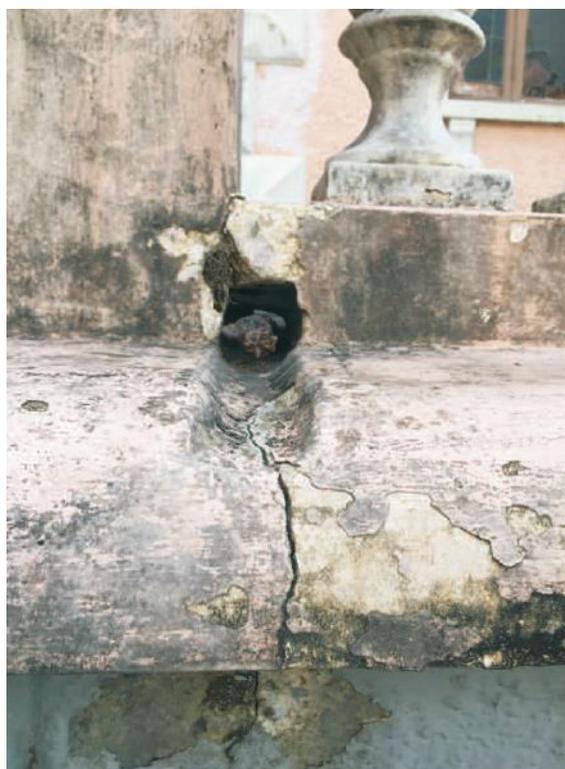
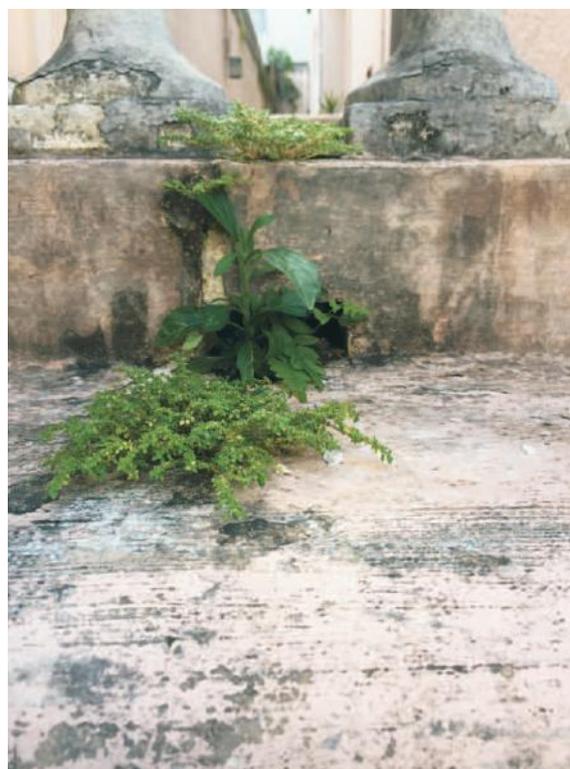
**Apêndice 2X - Fórum da Cultura - obstrução dos ralos:**

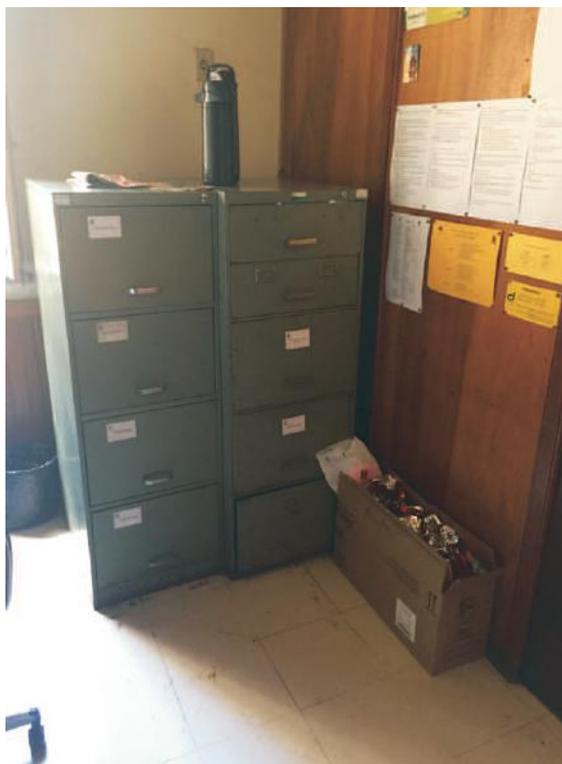
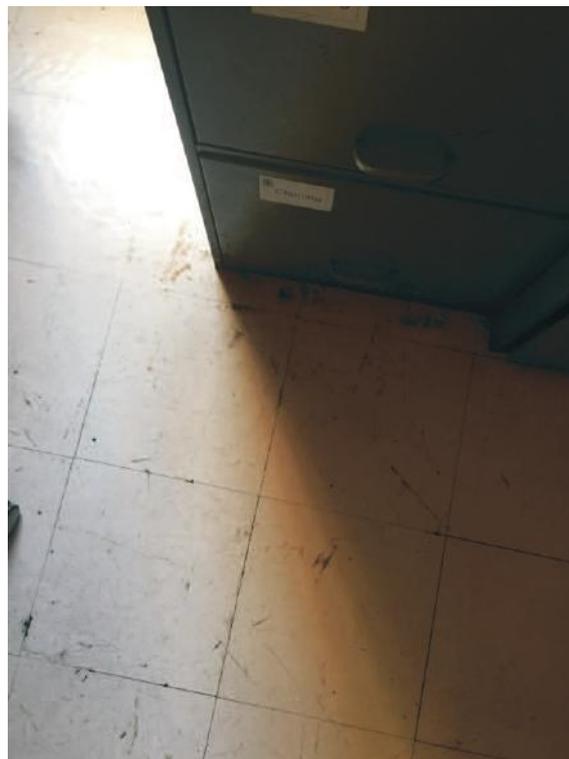
**Apêndice 2X - Fórum da Cultura - deterioração e desgaste dos pisos vinílicos:**

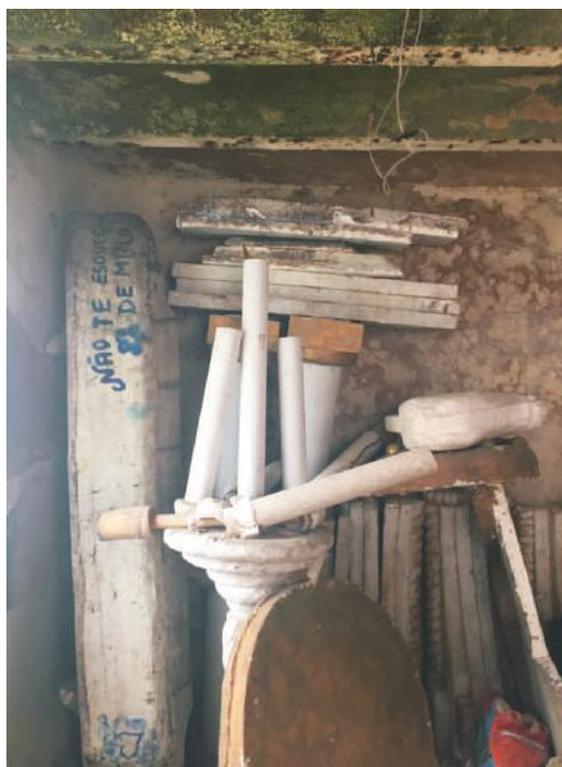
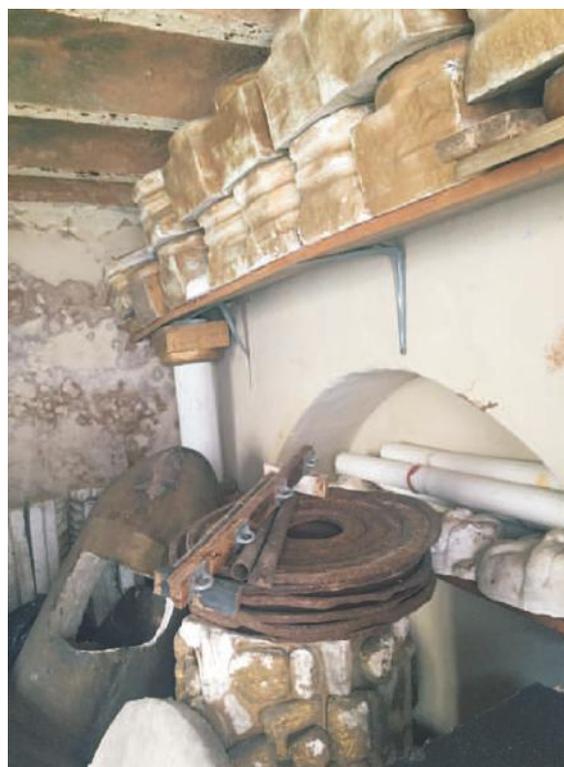
**Apêndice 2X - Fórum da Cultura - acúmulo de umidade, deterioração, fungos e bolores (porão - área externa):**
