**UNIVERSIDADE FEDERAL DE JUIZ DE FORA
CAMPUS AVANÇADO GOVERNADOR VALADARES
INSTITUTO DE CIÊNCIAS DA VIDA
DEPARTAMENTO DE ODONTOLOGIA**

REABILITAÇÃO ESTÉTICA DO SORRISO: RELATO DE CASO

Trabalho de Conclusão de Curso apresentado ao Departamento de Odontologia, da Universidade Federal de Juiz de Fora, Campus Governador Valadares, como parte dos requisitos para obtenção do título de Bacharel em Odontologia.

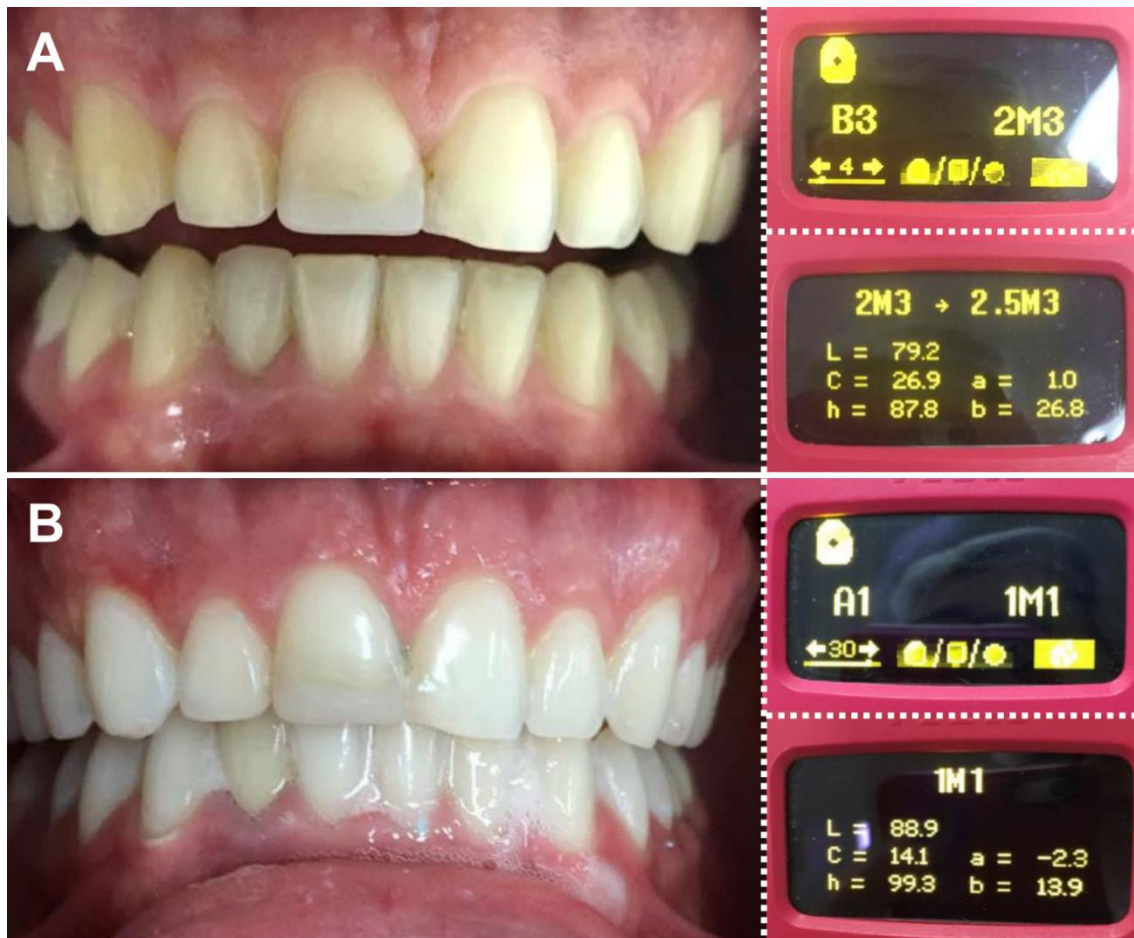
Figura 1. Aspecto inicial do sorriso do paciente, antes do clareamento dental, indicando coloração amarelada e cor B3 segundo a escala Vitapan Classical (A). Aspecto final do sorriso após clareamento com técnica combinada de peróxido de hidrogênio 35% (técnica de consultório) e peróxido de carbamida 22% (técnica caseira), demonstrando branqueamento generalizado dos dentes até a cor A1 (B). Observe a mudança nos parâmetros de cor L^* , a^* e b^* , com aumento considerável da luminosidade dos dentes (eixo L^*) e redução da cromaticidade amarela (eixo b^*).

Então, a técnica de clareamento combinado foi realizada, onde primeiramente ocorreu o clareamento de consultório utilizando-se gel a base de peróxido de hidrogênio a 35% (Whiteness HP; FGM, Joinville, SC, Brasil), cujo procedimento foi realizado em 3 sessões clínicas, aplicando-se o gel três vezes por 15 min cada, conforme as recomendações do fabricante. Concluindo-se a técnica de consultório, a técnica caseira foi instituída utilizando-se gel a base de peróxido de carbamida a 22% (Whiteness Perfect; FGM), sendo aplicado em moldeiras de acetato conforme a arcada superior e inferior do paciente. O clareamento caseiro foi realizado durante 4 semanas, com protocolo de uso diário por 2 h. Após as recomendações, o paciente retornou a clínica para a mensuração da cor pós-clareamento, constatando-se a cor A1 segundo a escala Vitapan Classical (Figura 1B), e, por isso, o sucesso do tratamento clareador.

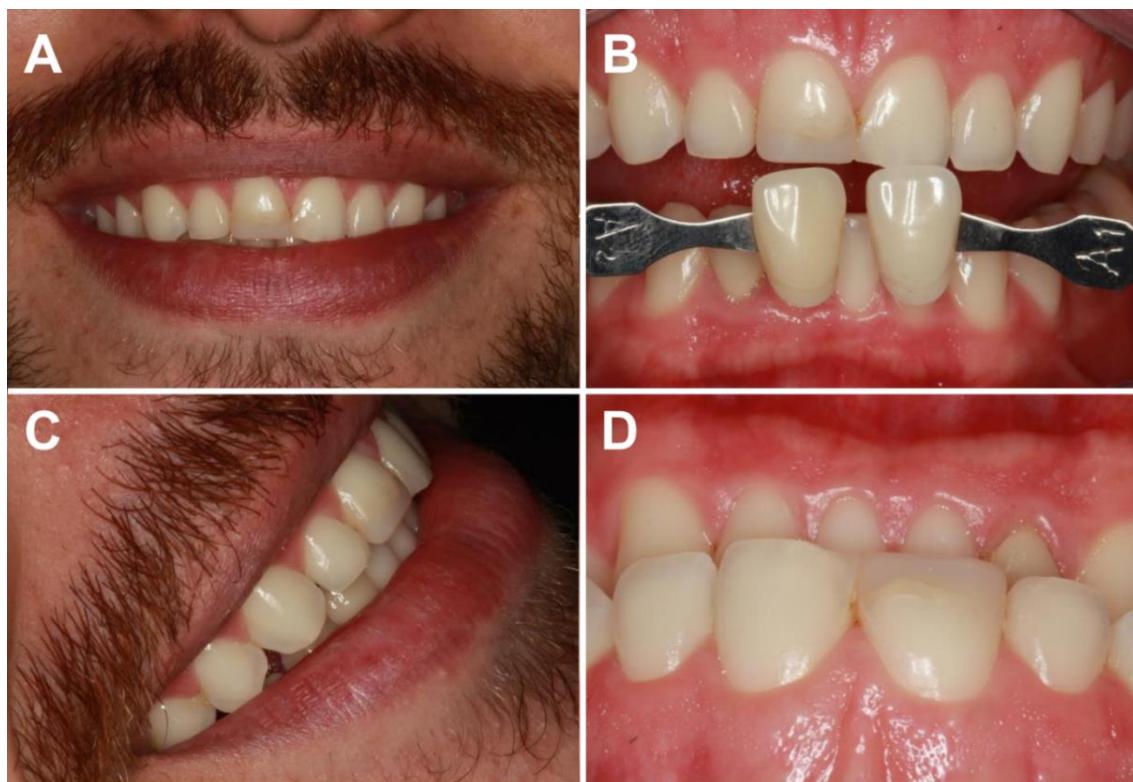
Figura 3. Sorriso não-forçado do paciente para planejamento do caso clínico (A). Confirmação da cor A1 dos dentes ântero-superiores, exceto o dente 11, o qual se demonstrou mais cromatizado (A2) (B). Imagem aproximada do perfil lateral do sorriso do paciente (C) e vista superior dos dentes ântero-superiores (D).

A cor dos dentes do paciente foi conferida manualmente com uma escala de cor Vitapan Classical, confirmando-se a cor A1, exceto pelo elemento 11 que se apresentava mais cromatizado devido à restauração com resina composta defeituosa, apresentando uma coloração aproximada A2 (Figura 3).

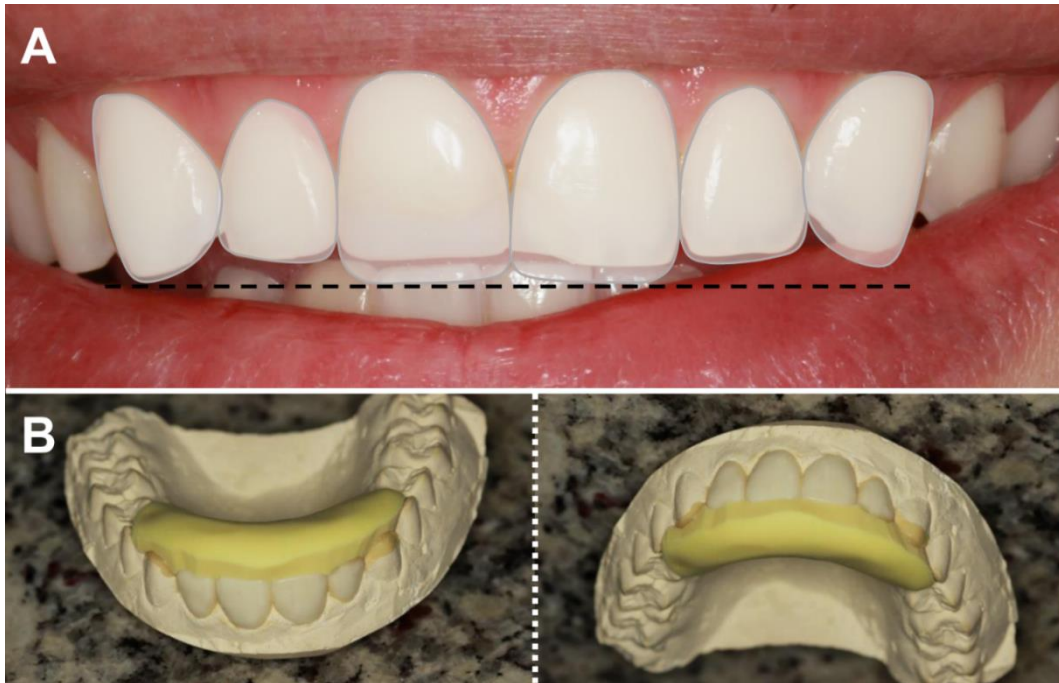
Figura 4. Imagem demonstrando o planejamento proposto com aumento do comprimento da coroa clínica dos incisivos centrais e leve aumento dos incisivos laterais e caninos (A). Note que foi proposto um padrão mais paralelo ao plano horizontal para restabelecimento de guias canina e reconstrução da harmonia estética dos dentes. Enceramento diagnóstico realizado e obtenção da guia de silicone, copiando-se a face palatina dos dentes encerados (B).

Para a confecção das facetas diretas, um modelo de estudo da arcada superior do paciente foi obtido para posterior confecção do enceramento diagnóstico, com aumento das incisais dos elementos anteriores visando uma harmonia do sorriso e obtenção da guia de silicone, copiando-se as faces palatinas dos dentes (Figura 4). Inicialmente, o procedimento foi realizado nos caninos superiores (Figura 5), objetivando-se reestabelecer a guia canina do paciente, a qual inexistia. Utilizou-se fita de poliéster para a aplicação do sistema adesivo, evitando-se assim o tratamento adesivo do dente adjacente. Realizou o condicionamento ácido com gel de ácido fosfórico durante 30 s, seguido da lavagem com água e secagem com jatos de ar. Posteriormente foi feito a aplicação do adesivo hidrófobo por 10 s e a foto-ativação realizada com um diodo emissor de luz (LED Vimel; Foshan, China) por 40 s. Com o auxílio da guia de silicone, a resina composta de esmalte (Opallis EA1; FGM) foi aplicada na região palatina dos caninos superiores. Seguindo-se a relação guia/dente, o incremento

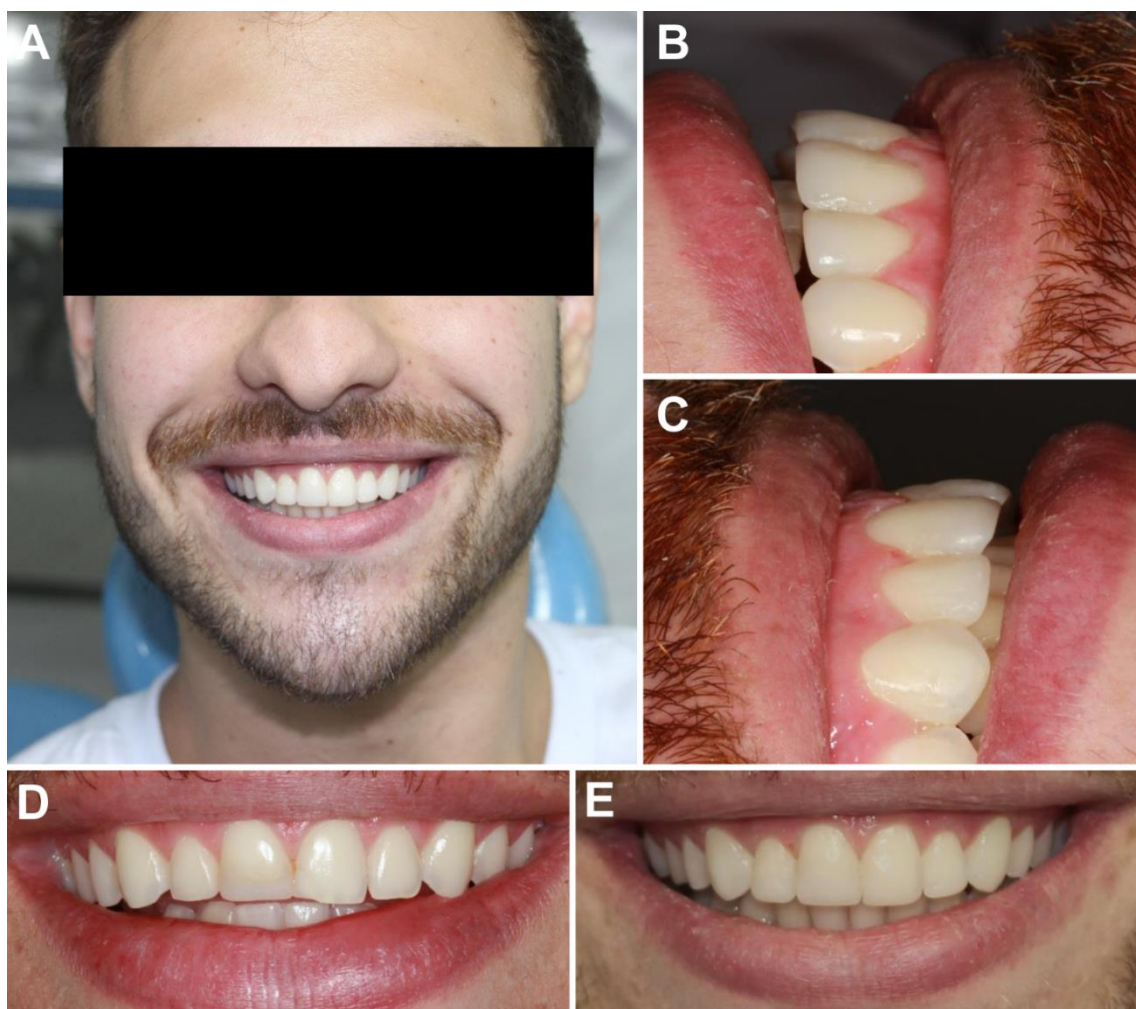
A Figura 12 revela o sorriso final do paciente após tratamento realizado. No geral, percebe-se a obtenção de um sorriso mais harmônico, com melhor proporção no tamanho de dentes e relações com as demais estruturas da face. O paciente manifestou contentamento com o caso realizado.

Figura 12. Aspecto final do sorriso do paciente após finalização de todos os procedimentos restauradores (A), com vista aproximada de perfil deitado esquerdo (B) e direito (C). Comparação entre o aspecto do sorriso antes (D) e após (E) a reabilitação estética.
