**Universidade Federal de Juiz de Fora
Faculdade de Engenharia
Mestrado em Ambiente Construído**

**PAISAGEM E AMBIENTE CONSTRUÍDO: INTERVENÇÕES ANTRÓPICAS NO TRAÇADO
DO RIO PARAIBUNA EM JUIZ DE FORA – MG.**

Dissertação de Mestrado, submetida ao Programa de Pós-graduação em Ambiente Construído, da Universidade Federal de Juiz de Fora, como requisito parcial para obtenção do grau de Mestre em Ambiente Construído.

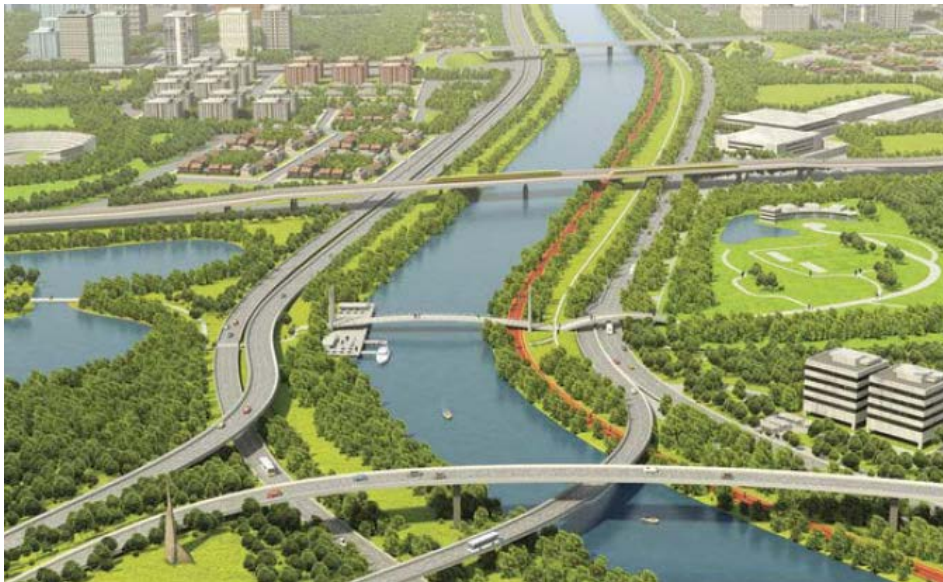
O rio Tietê também conta com outras idéias de revitalização para o seu curso. Abaixo (figura 2) se observa o projeto de uma arquiteta da Universidade de São Paulo que prevê a devolução das várzeas para os rios. Na imagem, pode ser observado o Rio Tietê caso o projeto ecológico fosse realizado (MEDAGLIA, 2012).

Figura 2: Ilustração de projeto ecológico na marginal do rio Tietê, em São Paulo. Fonte: (MEDAGLIA, 2012).

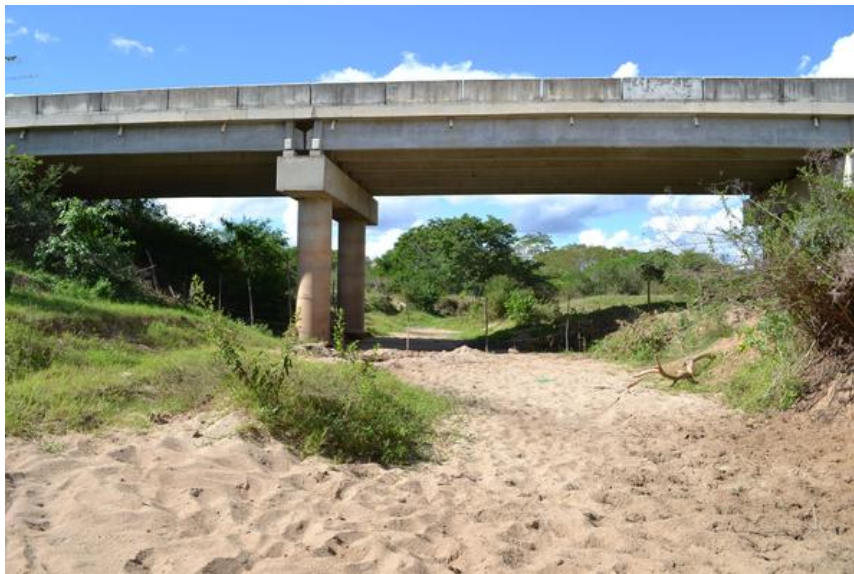
Figura 3: A fotografia demonstra um rio de Minas Gerias que se transformou em um “caminho seco”.
Fonte: <http://www.em.com.br/app/galeria-de-fotos/2012/07/14/interna_galeriafotos,2760/rios-de-minas.shtml>.

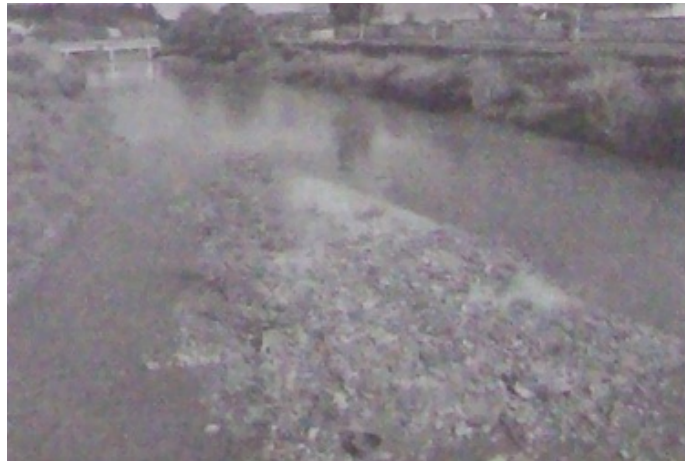
Na figura 4 observamos os entulhos encontrados no rio em agosto de 2008. O jornal destaca que nos entulhos foi diagnosticada a presença de um sofá, uma tampa de vaso, entulho de obras, formando uma ilha que permaneceu no local até o mês de outubro do mesmo ano, quando a área foi limpa por dragagem. O “corredor de resíduos” causado pelos detritos jogados pode contribuir com o agrave dos problemas existentes nos períodos chuvosos. Logo, o gerente de projetos e obras da Cesama, Marcelo Mello do Amaral, afirmou que a composição dessas ilhas não se deve basicamente à redução do volume de água ou assoreamento, “pode ocorrer justamente porque o lixo depositado criou um obstáculo para o curso normal da água, o que provoca sérios problemas” (SANGLARD, 2008, p. 5).

Figura 4: Entulhos depositados no rio Paraibuna próximos à ponte da Rua Benjamim Constant. Fonte: (SANGLARD, 2008).

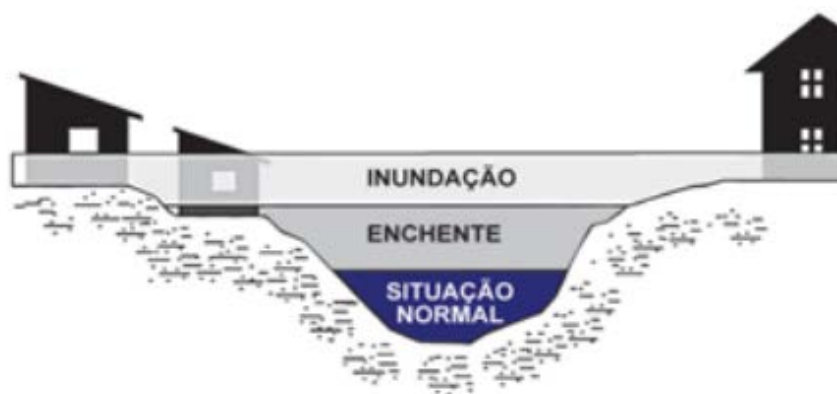
Tanto na enchente quanto na inundação há a presença de edificações. A diferença consiste na presença de fluxo na primeira, enquanto na segunda o processo é lento, a água encontra-se parada por vários dias. A figura 6 mostra o perfil esquemático para os processos de enchente e inundação.

Figura 6: Perfil esquemático do processo de enchente e inundação. Fonte: BRASIL, 2007.

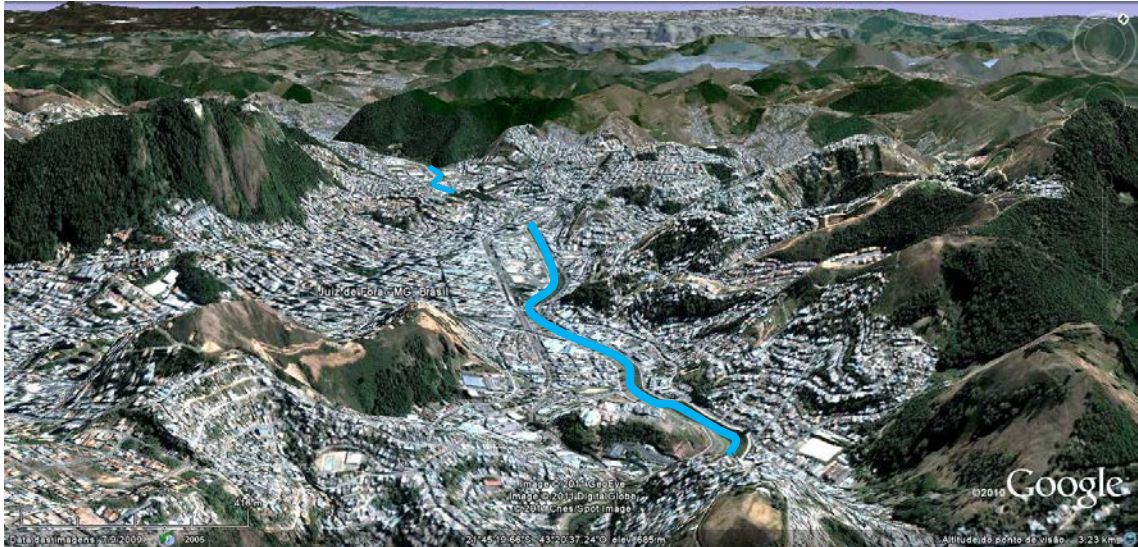
A seguir pode ser vista a área central da cidade de Juiz de Fora, com destaque para a área adensada ao centro da Figura 7 e para o Rio Paraibuna marcado em azul.

Figura 7: Região de vale do Rio Paraibuna. Destaque para o Rio demarcado em azul. Fonte: Google Earth, 2011.

É importante destacar, que o núcleo central do município abrigou-se na seção alargada do vale do Rio Paraibuna. Essa inserção da área urbana pode ser analisada observando as Figuras 7,8 e 9 a seguir, onde pode ser compreendido o estrangulamento do núcleo central por montanhas e morros. É notório que a cidade aproveitou essa condição natural, devido à “facilidade” de implantação e construção na região do vale resultante de sua característica plana.

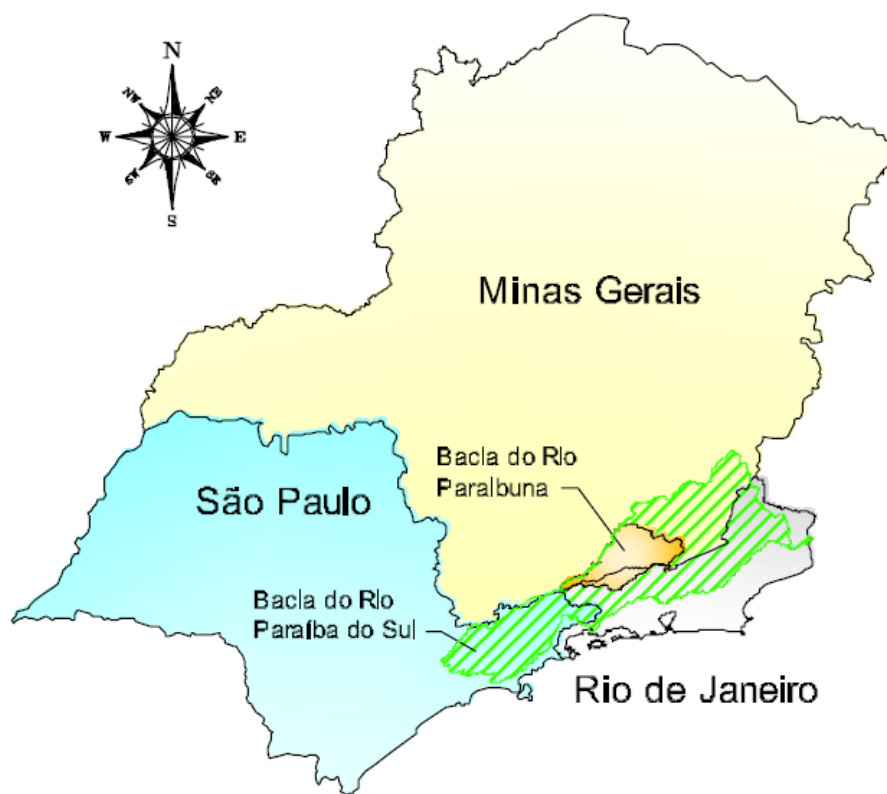
A Bacia do Rio Paraíba (Figura 10) tem nascente localizada na Serra da Mantiqueira e deságua no Rio Paraíba do Sul, que corta nove cidades de Minas Gerais e do Rio de Janeiro (FARIA *et al*, 2009): Antônio Carlos, Santos Dumont, Ewbanck da Câmara, Matias Barbosa, Simão Pereira, Belmiro Braga, Santana do Deserto e, Juiz de Fora, com 70% do seu curso (PJF, 2009). Na Bacia do Rio Paraíba, encontra-se o Rio, de mesmo nome que é o maior afluente em volume de água do Rio Paraíba do Sul apresentando vazão média de 179 m³/s (CEIVAP, 200?).

Figura 10: Bacia do Rio Paraíba.
Fonte: Caderno de Ações Bacia do Rio Paraíba. CEIPAV, 200?.

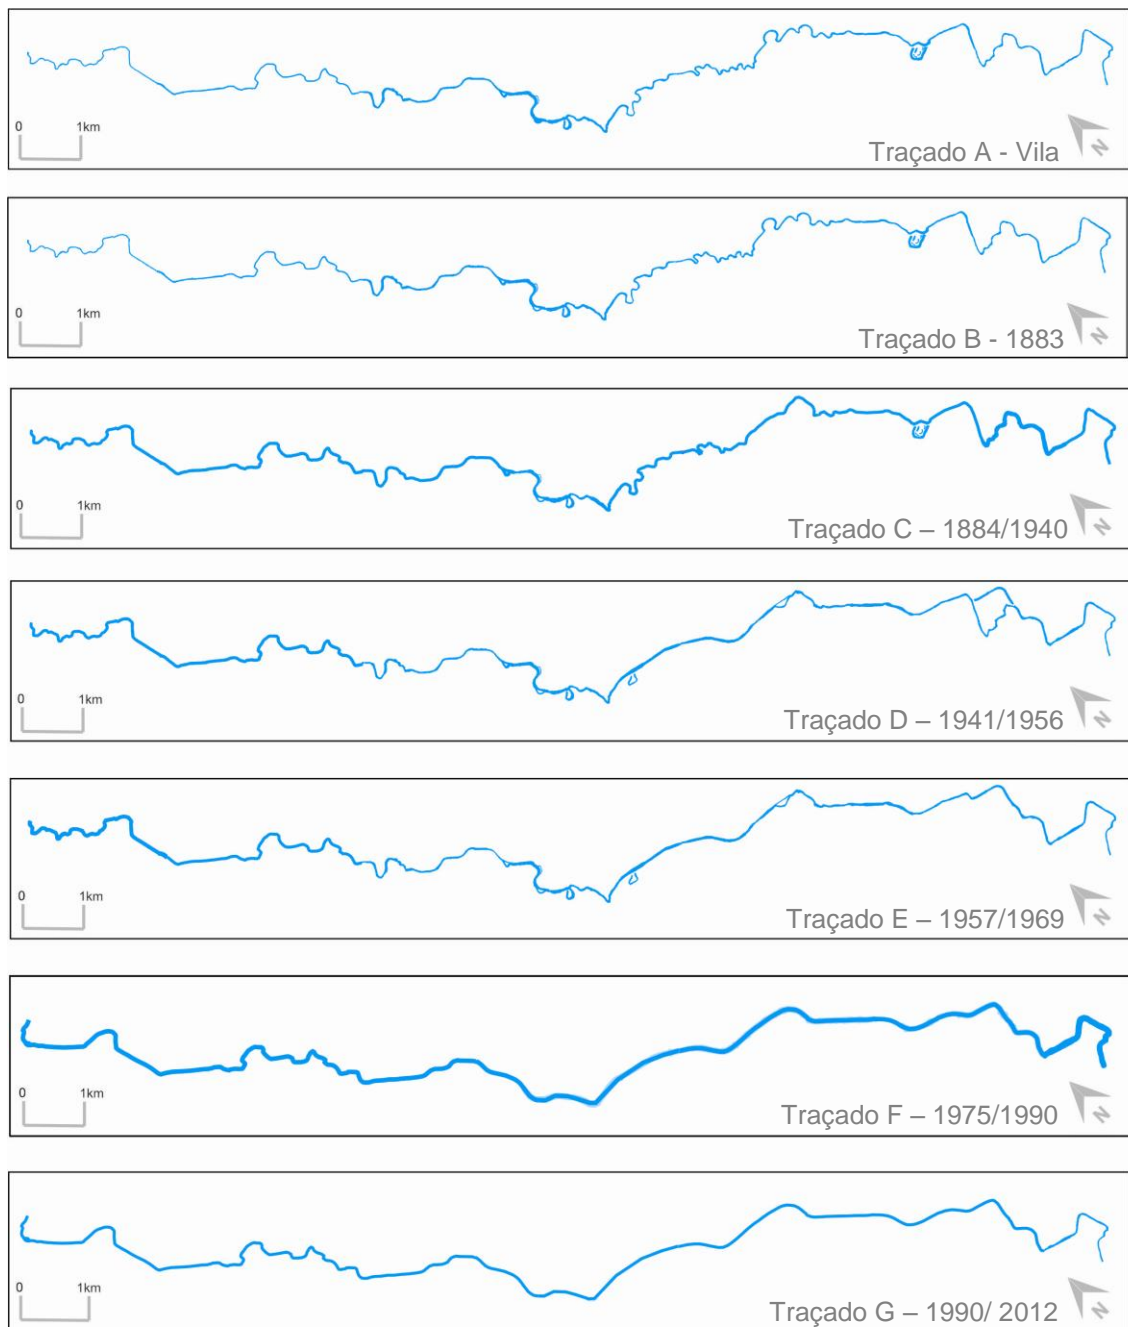
Figura 27: Esquema comparativo elaborado pela autora dos traçados do rio Paraibuna.

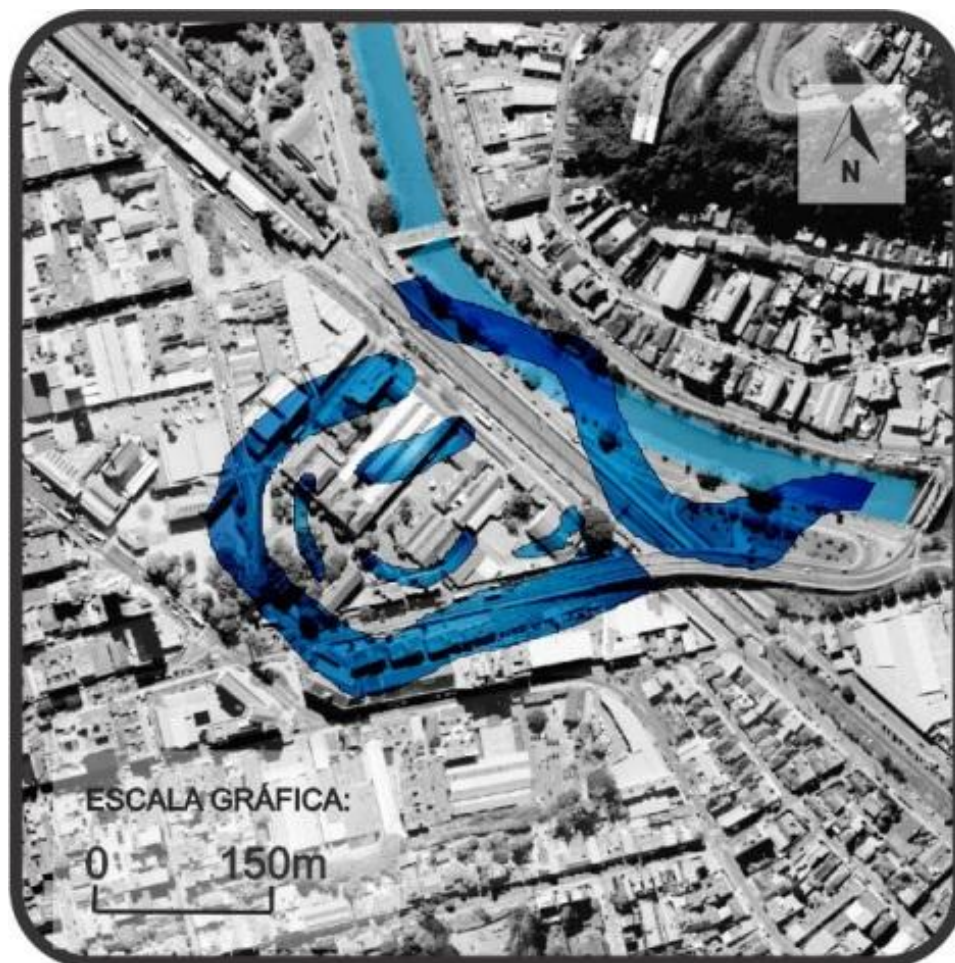
Figura 32: Ampliação da Figura 21, detalhe B2. Fonte: Planta elaborada pela autora do antigo leito do rio Paraibuna na região central. Adaptado de (PASSAGLIA, 1982).

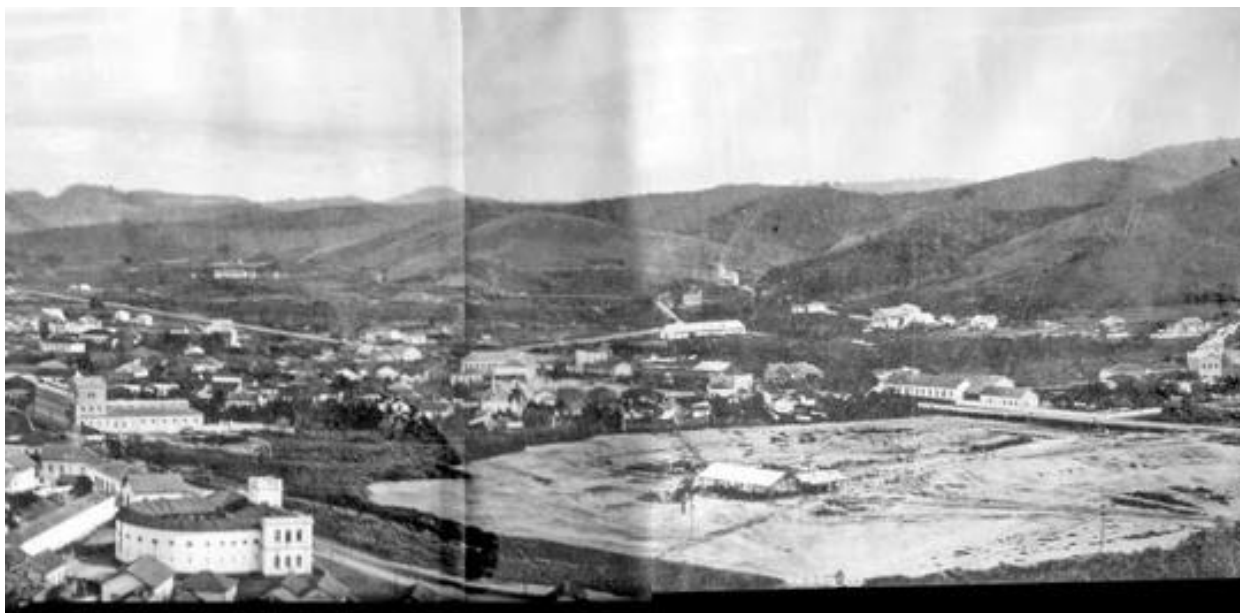
Figura 33: Detalhe da grande área alagadiça demarcada na imagem anterior. Fonte: (MARIA DO RESGUARDO, 2012).

O detalhe é retirado de uma vista geral da cidade de Juiz de Fora. Pode ser observado no canto esquerdo da imagem o prédio da tecelagem Mascarenhas ainda sem o seu anexo. Ao lado direito da imagem, ressalta-se a grande área alagadiça demarcada na Figura 32. Após ser aterrada a área ficou conhecida como Largo da Alfandega e mais tarde, na área se formaram a Praça Antônio Carlos e a Praça do Canhão. Os poucos o meandro foi sendo dissecado pelos aterros da Estrada de Ferro.

Com a chegada dos trilhos da Central do Brasil, ocorreram aterramentos para a disposição adequada do leito da ferrovia. No ambiente da atual Praça Antônio Carlos e entorno, visto na figura 32, localiza-se a parte retificada e aterrada. Essa região era atingida regularmente pelas cheias do Paraibuna, onde a Estrada União e Indústria representava o perímetro das cheias regulares¹⁰. O local também pode ser visto na Figura 33.

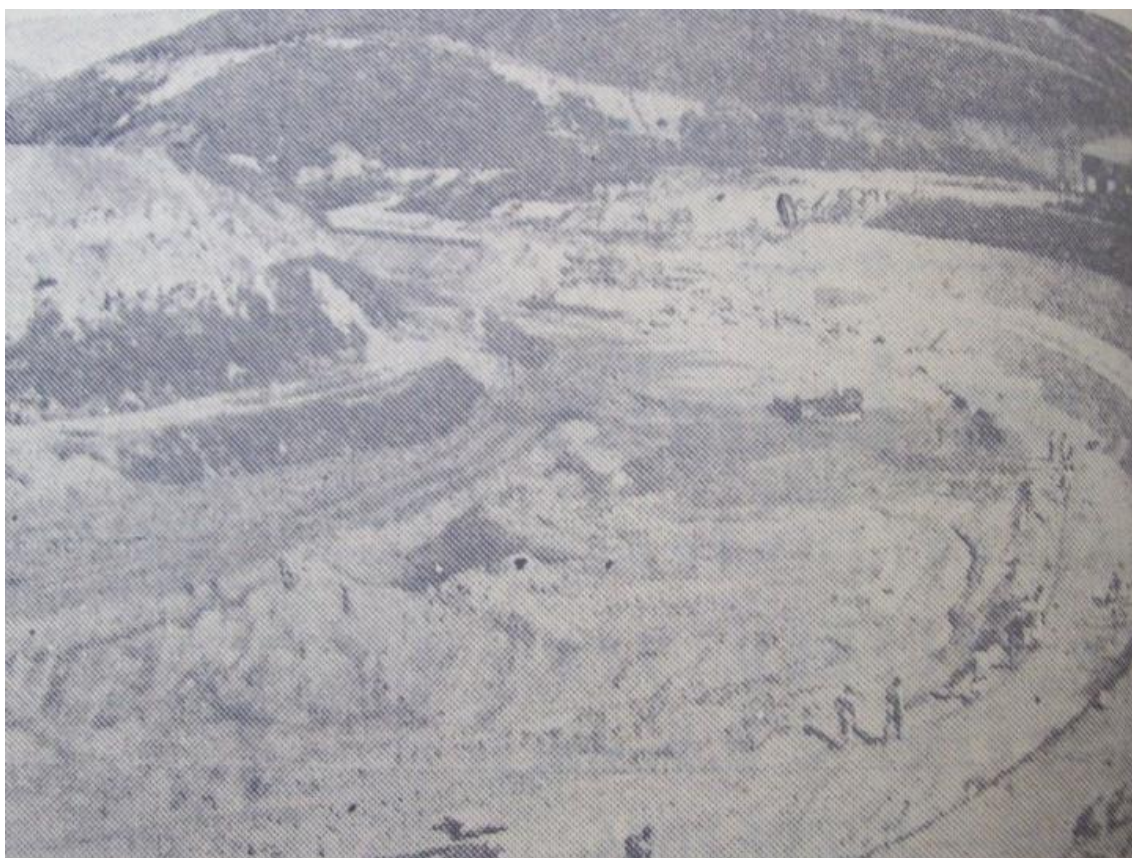
Figura 34: Canal Howian em construção. Fonte: (O SENTIDO ... 1950).

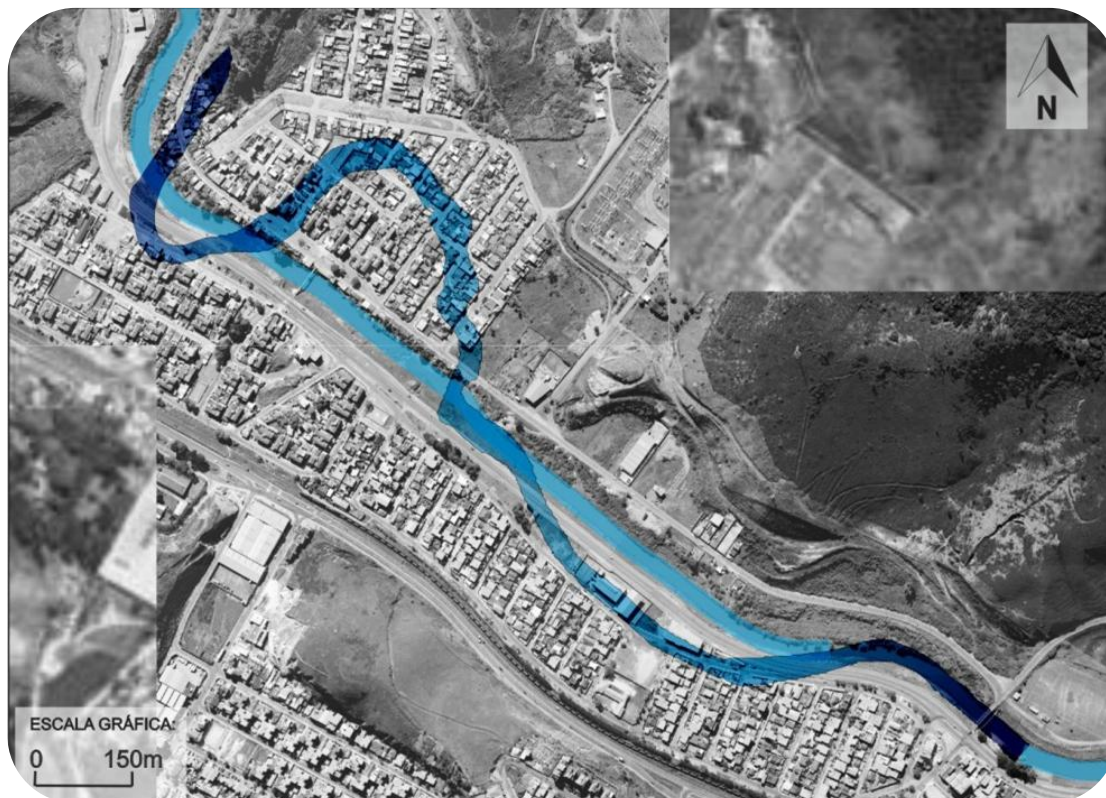
Figura 36: Planta do antigo leito do rio Paraibuna. Fonte: Camila Brasil, 2012. Adaptado da planta de loteamento nº 478 da PJF; Google Earth 2012.

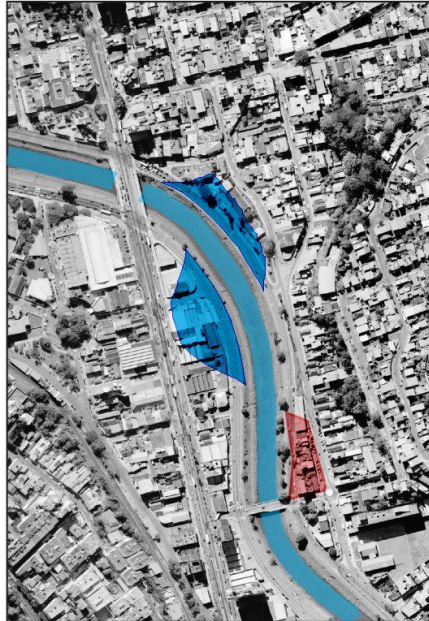
Figura 41: Planta do antigo leito do rio Paraibuna no Bairro Mariano Procópio. Detalhe para o aterro próximo à ponte Santa Terezinha. Adaptado de PJF, 197?.

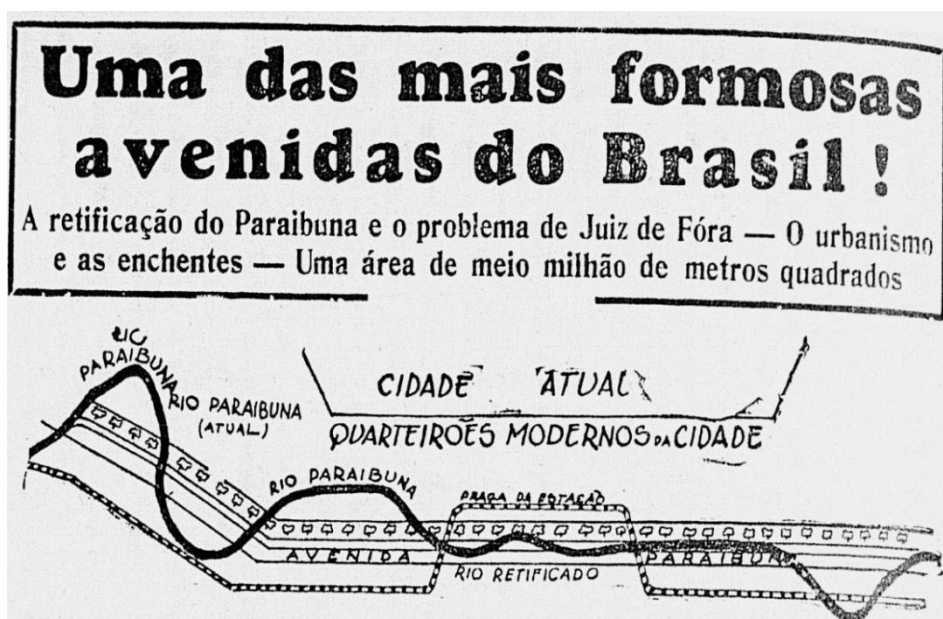
Figura 43: Traçado da Avenida Paraibuna. Fonte: (UMA DAS ...1941).

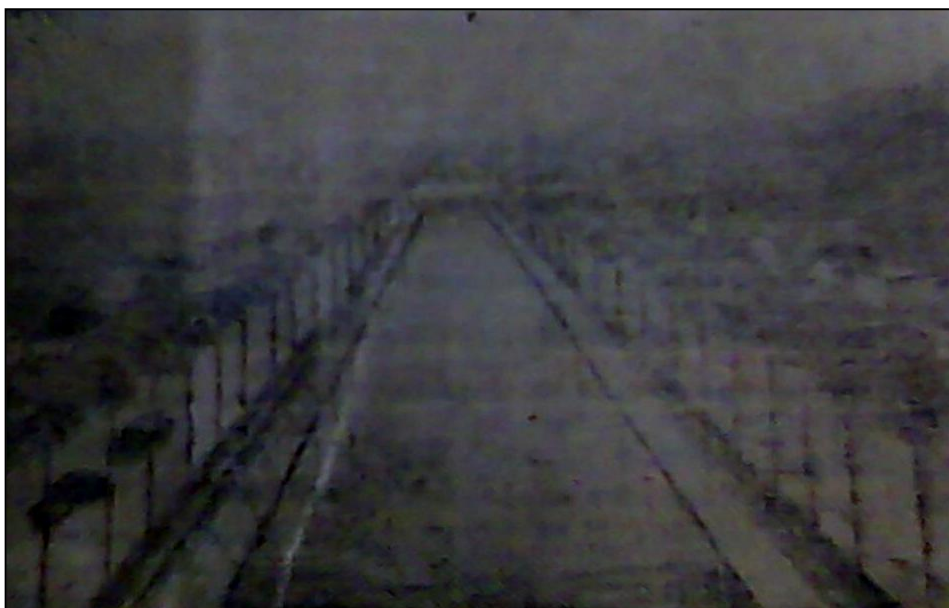
Figura 44: Perspectiva da futura Av. Paraibuna. Fonte: Jornal Correio de Minas, 31/12/1941

A Avenida Paraibuna, atual Avenida Brasil, fazia parte do idealismo de um novo centro urbano, com avenidas e praças ajardinadas. As desapropriações necessárias para implantação da Avenida Brasil colaboraram para a extinção das “casas miseráveis” daquela região (UMA DAS ...1941).

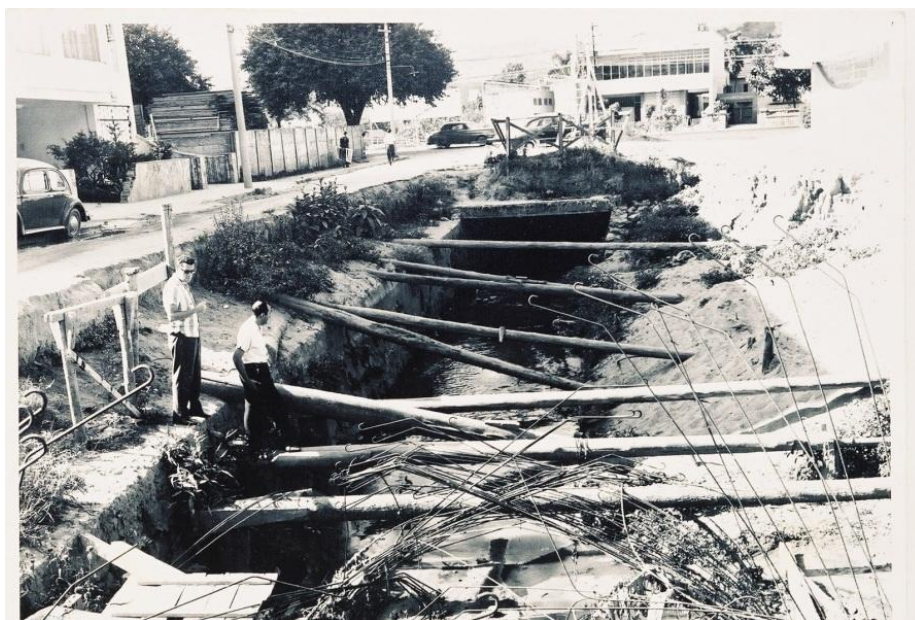
Figura 47: Av. Independência, obra de canalização do córrego central, década de 1970 (Arquivo de Ramon Brandão). Possivelmente 1966. Disponível em: <<http://mariadoresguardo.blogspot.com.br>>.

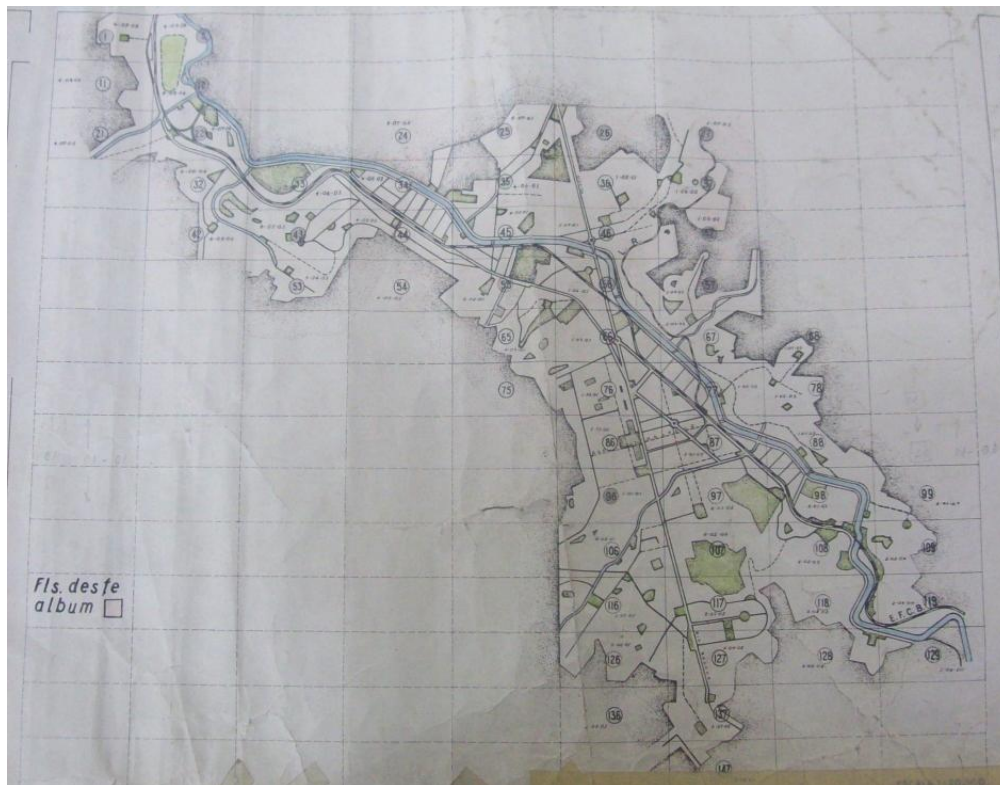
Figura 49: Mapa do projeto de Remodelação e Expansão da cidade de Juiz de Fora feito por Saturnino de Brito e Baeta Neves. Fonte: Arquivo Histórico da Prefeitura Municipal de Juiz de Fora, 2012.

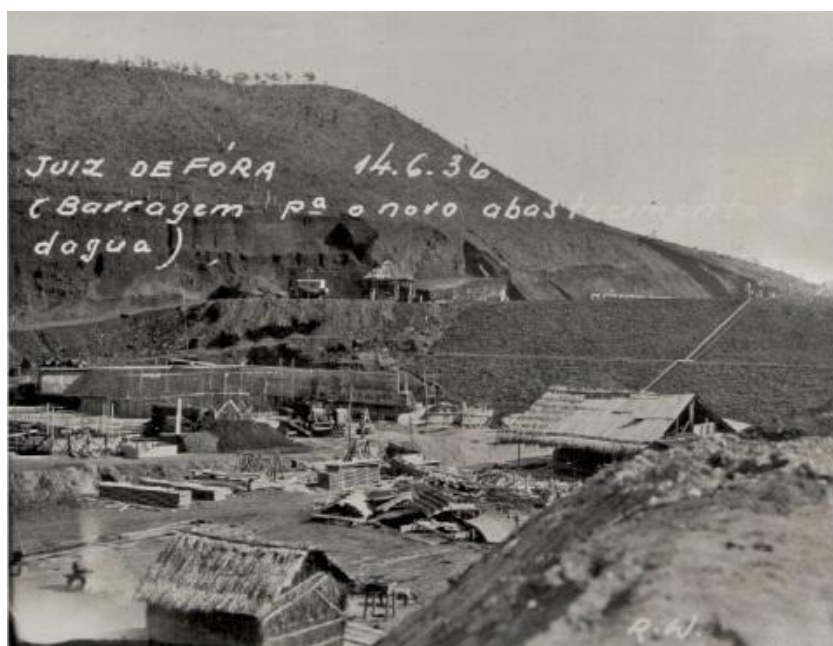
Figura 50: Barragem de Novo Abastecimento da Água em 1936. Fonte: Arquivo Público Mineiro.

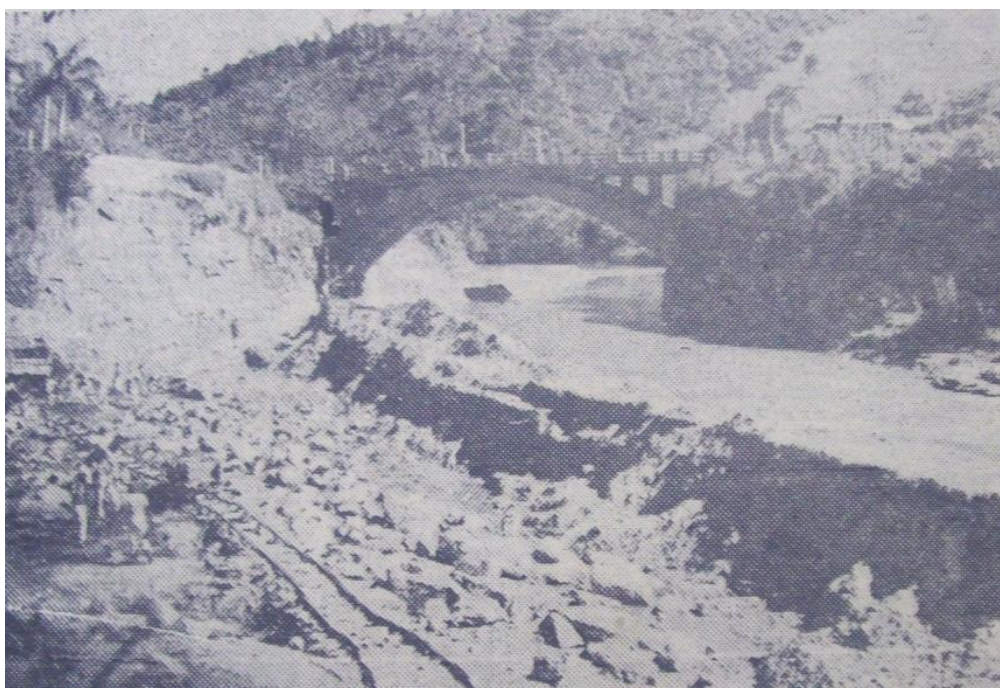
Figura 51: Serviço de derrocamento na ponte Getúlio Vargas. Fonte: (O SENTIDO ...1950).

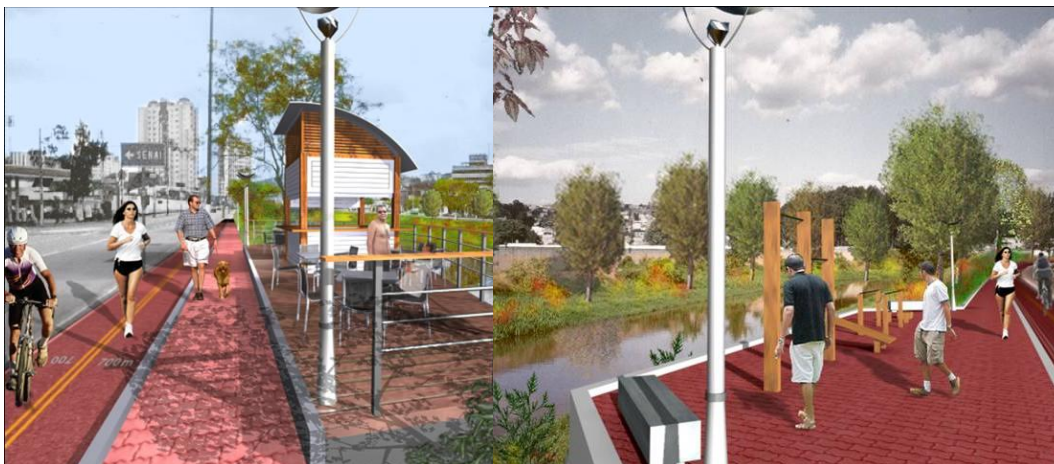
Figura 54: Estudo Preliminar da Concepção Urbanística. Fonte: Prefeitura de Juiz de Fora.

No trecho central da cidade, que compreende a Avenida Brasil, está previsto tratamento de ambas as margens que deverá respeitar a arborização existente. Próximo ao rio há a previsão de implantação de uma ciclovia e uma calçada com piso intertravado. Ambas deverão conter até dois metros de largura. Na margem direita deverá ser implantada, junto ao rio, calçada com 04m de largura (entre a Ponte da av. Rio Branco e o Viaduto da Independência); e com dois metros de largura nos trechos restantes. O piso destas calçadas será também em blocos intertravados.

A figura 54, a seguir, demonstra o estudo preliminar do projeto do Eixo Paraibuna.

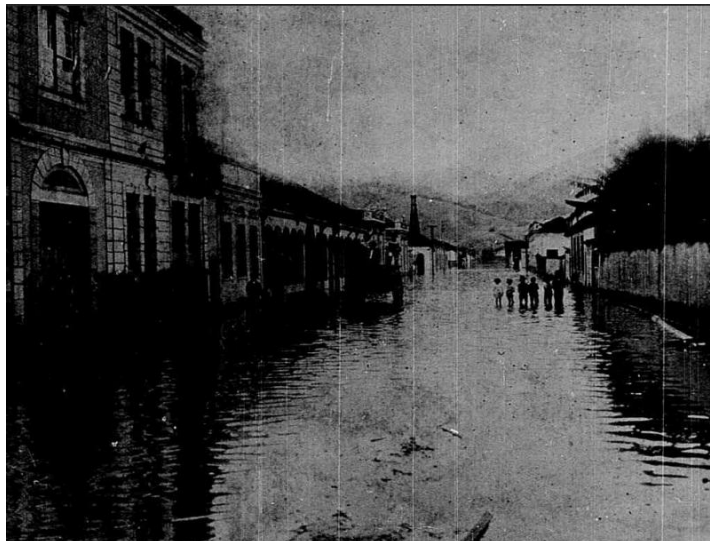
Figura 55: Enchente de 1906. Rua da Liberdade. Fonte: Kósmos, 1906.

As imagens da época retratam a devastadora inundação que aconteceu em janeiro de 1906. As fotografias 55, 56, 57, 58 e 59 demonstram que não só as áreas próximas ao curso do rio Paraibuna foram alagadas, mas também o grande centro comercial da cidade.

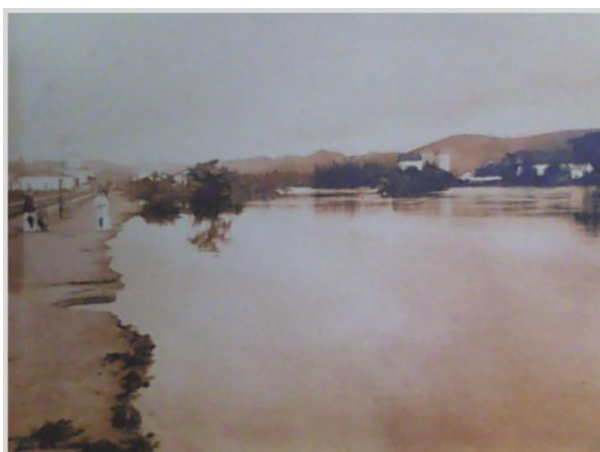
Figura 57: Inundação do Paraibuna em 1906. Fonte: Quadro exposto no Setor de Memória da Biblioteca Murilo Mendes.

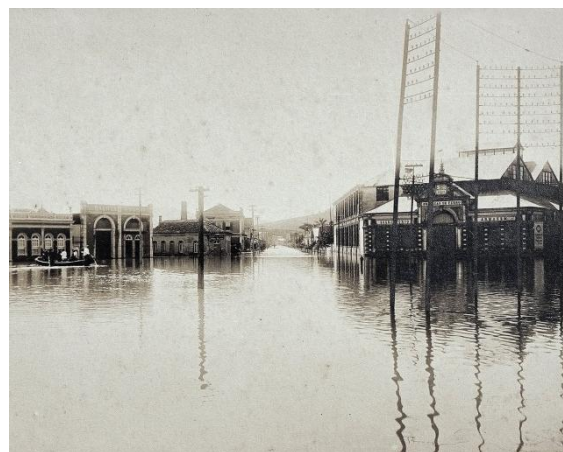
Figura 58: Inundação do Paraibuna em 1906. Fonte: Blog Maria do Resguardo, 2012.

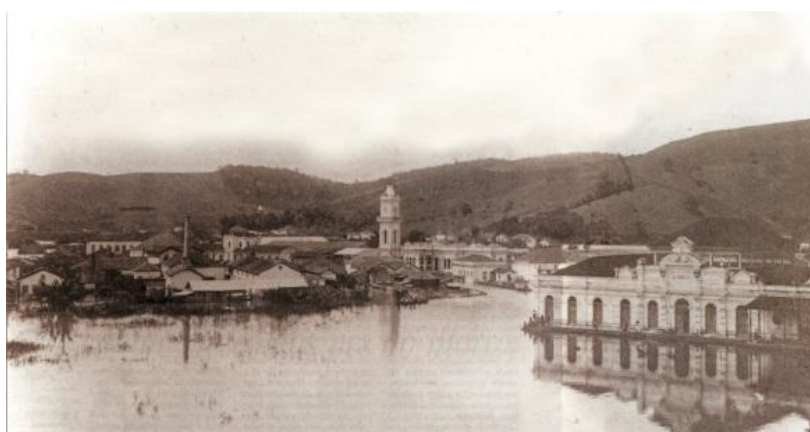
Figura 59: Inundação do Paraibuna em 1906. Fonte: <<http://mariadoresguardo.blogspot.com.br>>

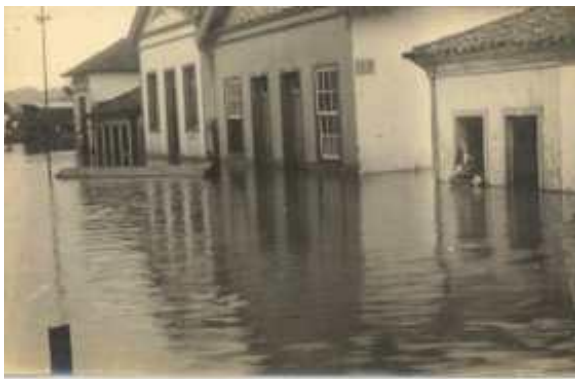
Figura 62: Enchente do rio Paraibuna em 1919. Ruas nas proximidades da E. F. Leopoldina. Fonte: SANTOS, 1919.

As figuras 62 a 67 demonstram a catástrofe nas principais ruas da cidade. A área mais afetada é a região central, mais plana. Nas imagens percebemos a água nos pontos da “Baixada do Paraibuna” próximo às linhas da Estrada de Ferro Leopoldina, na Rua 15 de Novembro e em outros locais. A enchente não foi tão intensa comparada às de 1906 e 1916, mas deixou vários desabrigados e ruas alagadas por dias.

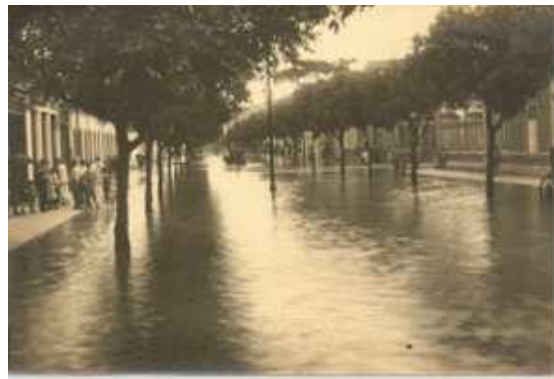
Figura 63: Enchente do rio Paraibuna em 1919. Ruas da Avenida 15 de Novembro. Fonte: SANTOS, 1919.

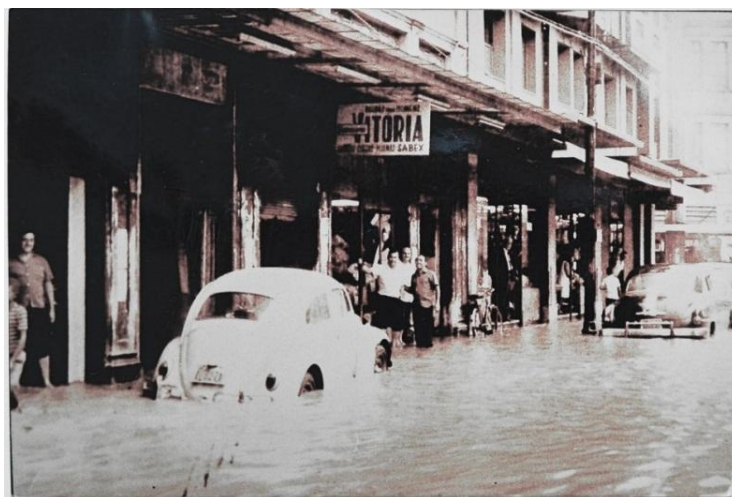
Passado os anos de 1960, a cidade ainda contou com enchentes como mostra a Figura 71. A fotografia encontrada é datada de 1966 e até o fechamento do presente trabalho não foi possível localizar se as informações eram verdadeiras e quão forte foi esta enchente, se foi no mesmo nível das inundações. Em alguns jornais pesquisados da época não foi possível encontrar tais dados.

Figura 71: Fotografia de uma enchente em Juiz de Fora, datada de 1966.
Fonte: <<http://mariadoresguardo.blogspot.com.br>>.
