**UNIVERSIDADE FEDERAL DE JUIZ DE FORA
CAMPUS AVANÇADO GOVERNADOR VALADARES
INSTITUTO DE CIÊNCIAS DA VIDA
DEPARTAMENTO DE ODONTOLOGIA**

EFEITO DO DESGASTE DA PONTA PARA PREPARO NO ESPAÇO DO PINO DE FIBRA DE VIDRO

Trabalho de Conclusão de Curso
apresentado ao Departamento de
Odontologia, da Universidade Federal de
Juiz de Fora, Campus Governador
Valadares, como parte dos requisitos
para obtenção do título de Bacharel em
Odontologia.

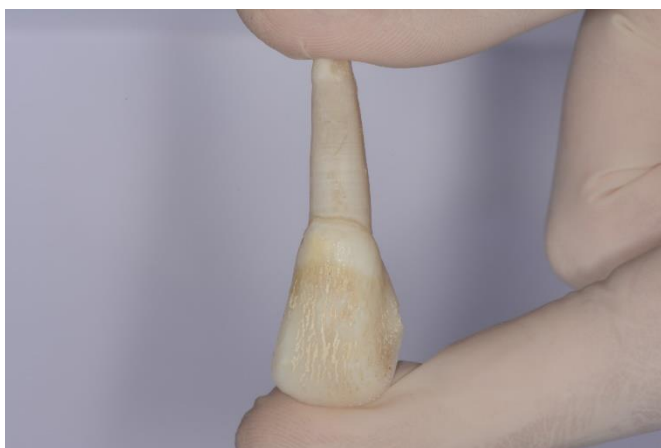
Figura 1- Incisivos Bovinos após a limpeza.

Foram selecionados aleatoriamente 100 incisivos bovinos unirradiculares (Figura 1), que tiveram as coroas removidas, por meio de um disco de carborundum montado em peça reta, sob irrigação constante, de modo a obter raízes com 18 mm de comprimento (Figura 2).

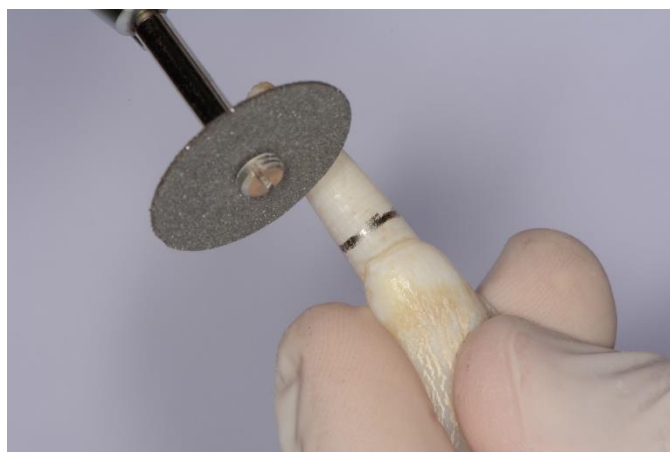
Figura 2- Corte da raiz em 18mm de comprimento, com disco de carborundum sob refrigeração.

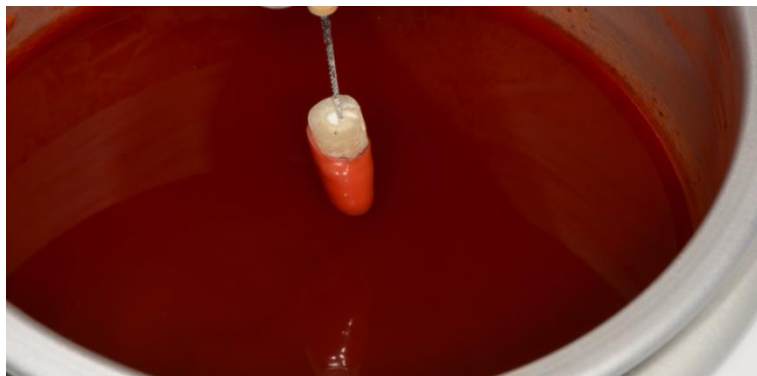
Figura 5 - Inserção do dente em cera liquefeita, até a altura da marcação a 3mm da porção coronária.

Após o tratamento endodôntico, o conjunto foi fixado a um delineador, mantendo os espécimes paralelos ao plano vertical (eixo “y”) e perpendicular plano horizontal (eixo “x”). Em um recipiente metálico, cera utilidade foi liquefeita até a temperatura de 70° C e com o auxílio do delineador os espécimes foram inseridos no interior desse recipiente. O revestimento da raiz dos espécimes com cera foi realizado até 3 mm da porção coronária, gerando uma camada de cera de aproximadamente 0.3 mm de espessura, cuja medida foi confirmada com paquímetro digital (Figura 5).

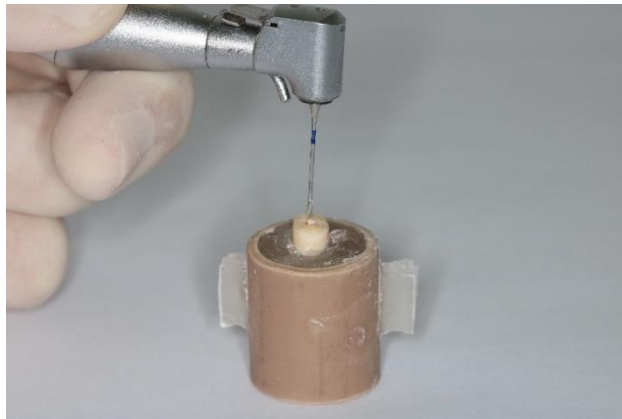
Figura 7 - Desobstrução com Gates número 2.

Os canais foram desobstruídos inicialmente utilizando-se brocas de Gates Gliden (Número 02) (Figura 7) e posteriormente com a ponta correspondente ao sistema de pinos utilizado (White Post DC #2, FGM, Joinville, SC, Brasil) (Figura 8) foi realizado o preparo do conduto a um comprimento de 12mm, por até 60 segundos e sob pressão constante, realizada por um único operador, controlada através de um dispositivo para preparo, utilizando um contra ângulo (KaVo Ind. Com. Ltda, Brasil, São Paulo) e carga padronizada (560g). (Figura 9). Todos os preparos foram realizados no mesmo dia e o tempo necessário para o preparo do conduto foi tabelado para posterior análise, levando em conta o número de desgaste realizados pela mesma ponta.

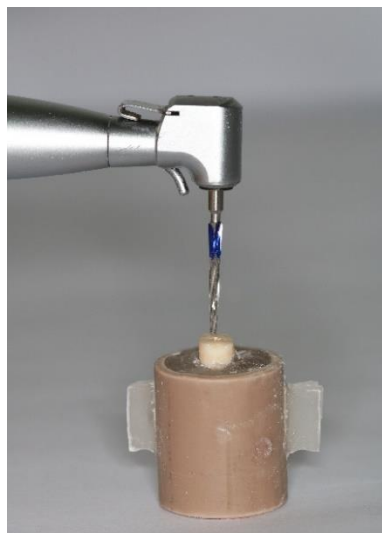
Figura 8 – Ponta número 2 correspondente ao sistema de pinos correspondente ao sistema de pinos, ate 12mm.

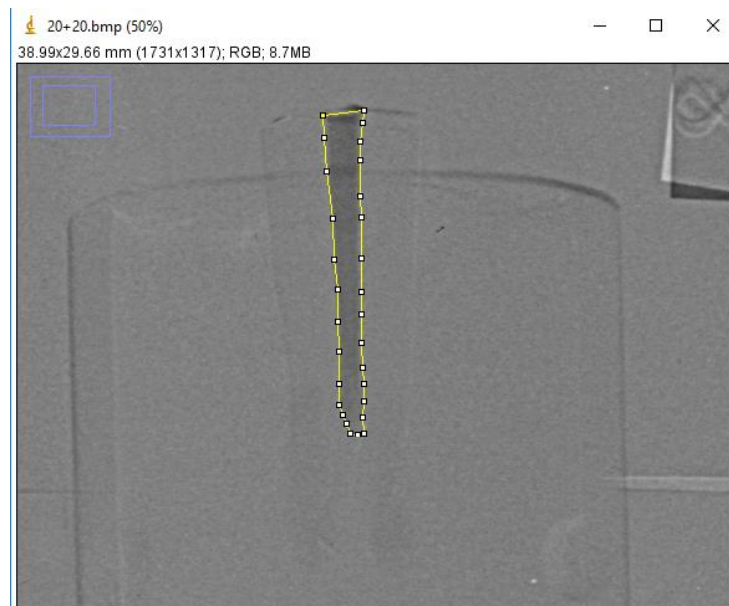
Figura 13 - Marcação das paredes do conduto, na imagem já subtraída das radiografias, para obtenção da área utilizando programa ImageJ.

para realizar a subtração das imagens (Figura 12) e ImageJ (Rasband, W.S., ImageJ, U. S. National Institutes of Health, Bethesda, Maryland) para selecionar e calcular a área do preparo realizado (Figura 13).
