**A avaliação do risco da avifauna em aeródromos públicos: um estudo de caso do  
Aeroporto Presidente Itamar Franco**

Dissertação apresentada ao Programa de Pós-graduação em Ecologia da Universidade Federal de Juiz de Fora como requisito parcial a obtenção do grau de Mestre em Ecologia.

#### **3.1. CARACTERIZAÇÃO DA ÁREA DE ESTUDO**

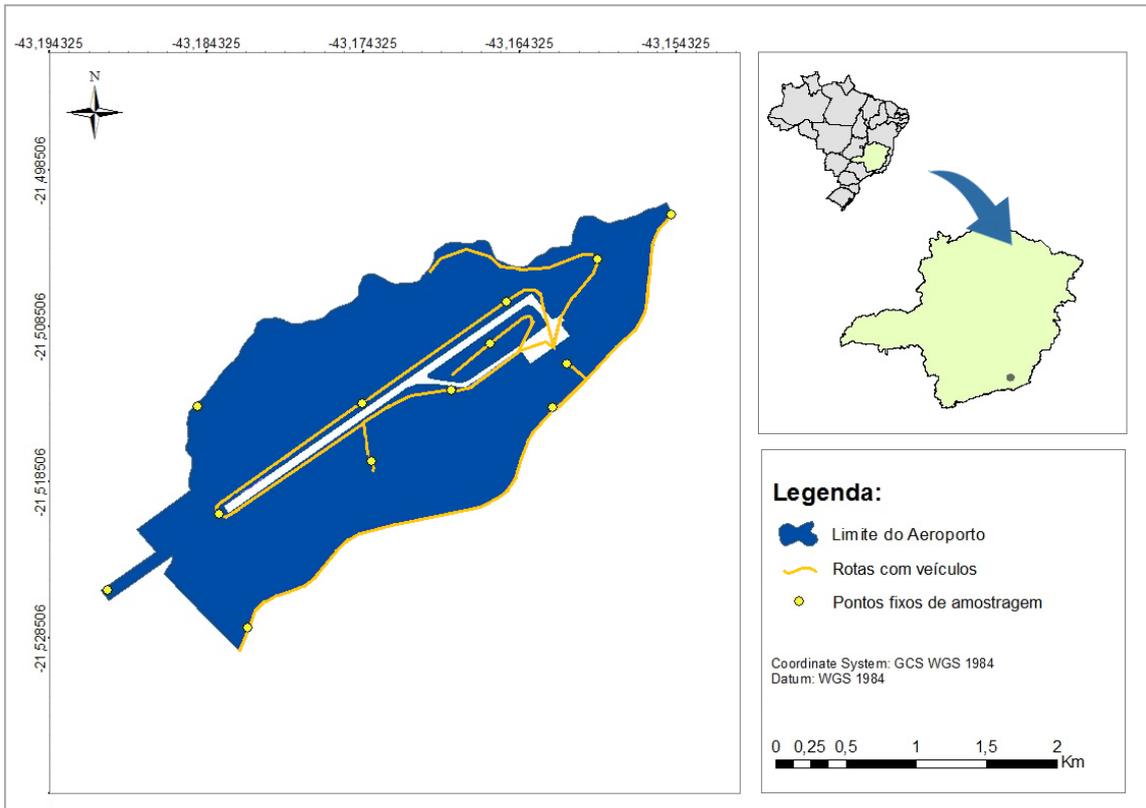
**Figura 3:** Transectos de varredura e pontos fixos de amostragem executados na área do Aeroporto Presidente Itamar Franco

- **Transectos de varredura:** este método foi utilizado para quantificar os contatos, visuais e/ou vocais dos espécimes com um observador móvel, em período diurno e noturno, deslocando-se em um trajeto predefinido e percorrido a pé ou em automóvel com velocidade de até 20 km/h e observadores desvinculados à função de motorista.
- **Ponto fixo de amostragem:** estabeleceu-se uma rede de pontos nos habitats estudados, permanecendo o observador durante 20 minutos em cada ponto no período da manhã e no período da tarde, registrando todas as espécies vistas e ouvidas.

Os transectos e o pontos fixos de amostragem percorridos durante os monitoramentos no aeroporto e em sua ASA estão representados nas Figuras 3 e 4.

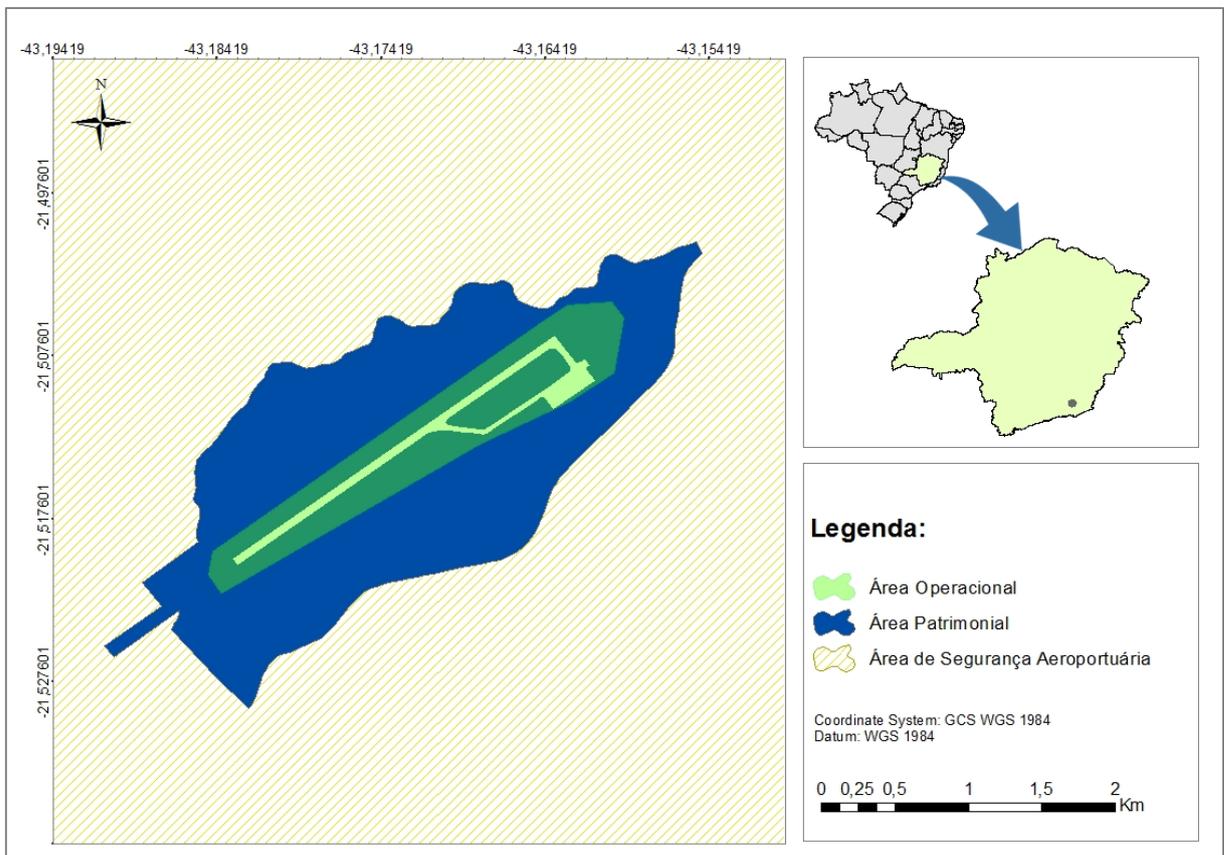
**Figura 5:** Setorização das áreas de risco da fauna no Aeroporto Presidente Itamar Franco e sua ASA

- A1 - Área operacional;
- A2 - Área patrimonial;
- A3 - Área de Segurança Aeroportuária.

As áreas 1 e 2 são consideradas como as de maior risco às operações.

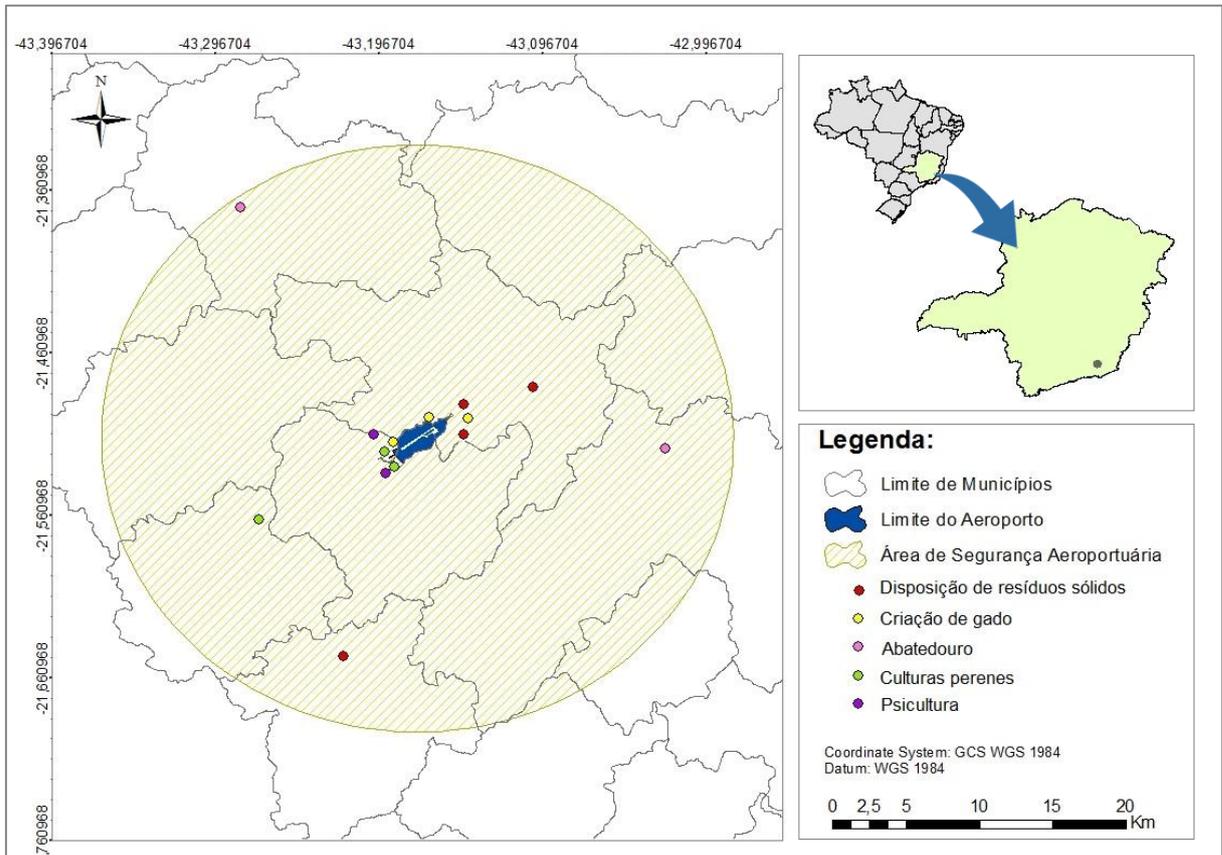
**Figura 6:** Localização dos principais focos de atração da fauna na ASA do Aeroporto Presidente Itamar Franco

aqui contempladas. Na figura 6 são apresentadas a localizações dos principais focos de atração de fauna identificados durante pesquisas e trabalhos de campo.

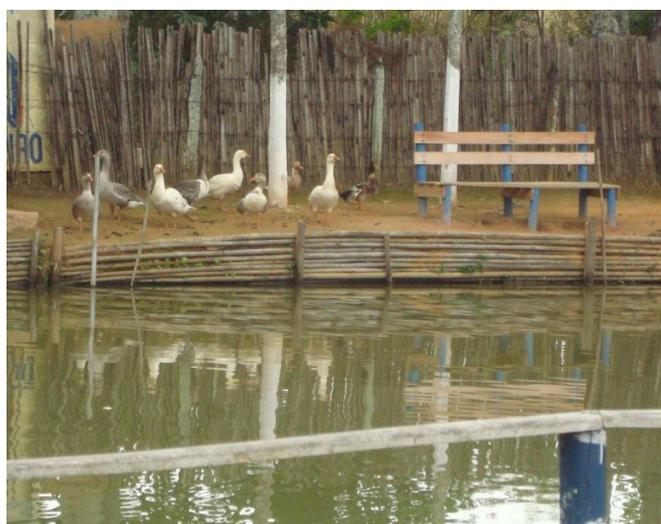
**Figura 7:** Lago de criação de peixes com aves aquáticas em pesque-pague há 5 quilômetros do Aeroporto Presidente Itamar Franco

Há, aproximadamente, cinco quilômetros do aeroporto está instalado um pesque-pague com extenso lago de criação de peixes (Figura 7). Esporadicamente ocorre o aparecimento de aves aquáticas que são atraídas pela oferta de alimentos. Dentro do pesque-pague há criações de patos e gansos que são livres para saírem da propriedade, o que ocorre com pouca frequência.

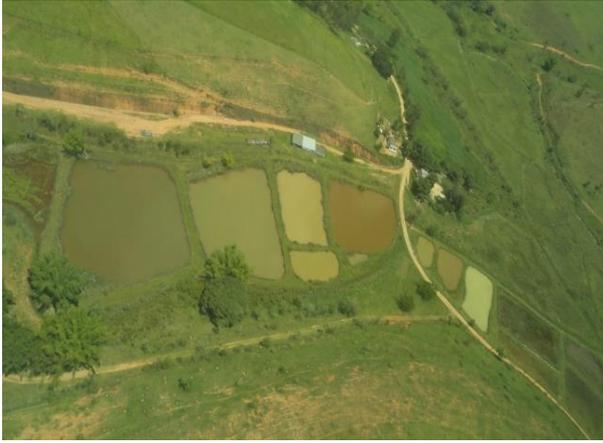
**Figura 8:** Lagos de piscicultura

Em propriedades próximas ao aeroporto, com aproximadamente oito quilômetros de distância da cabeceira 26 da pista de pouso e decolagens do aeroporto, a plantação de hortaliças e a piscicultura são atividades que também podem ser consideradas como atrativo para aves pela oferta de alimento e água.

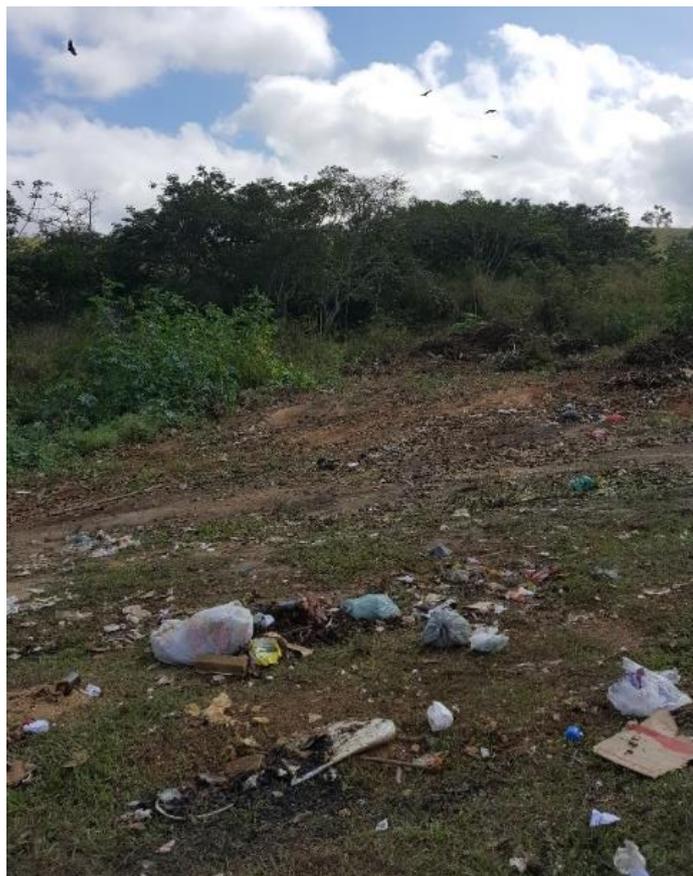
**Figuras 10:** Local de deposição de lixo no município de Rio Novo - MG, na ASA do Aeroporto Presidente Itamar Franco

Durante visitas a campo, foi observado um “bota-fora” (Figura 10) no município de Rio Novo, exatamente na direção da cabeceira 26 da pista de pouso e decolagem do aeroporto, ou seja, na rota de movimentação de aeroves. A prefeitura utiliza a área para destinação de produtos de varrição e resíduos da construção civil, entretanto, por ser uma área sem sinalização e de fácil acesso, populares utilizam a área para deposição de seus resíduos. Na visita ao local foi possível identificar a disposição de produtos lácteos e carnes vencidas, provavelmente oriundos de algum supermercado da região. Foi possível, ainda, observar um grande número de Urubus-de-cabeça-preta (*Coragyps atratus*) e Quero-queros (*Vanellus chilensis*) alimentando-se dos resíduos depositados no local.

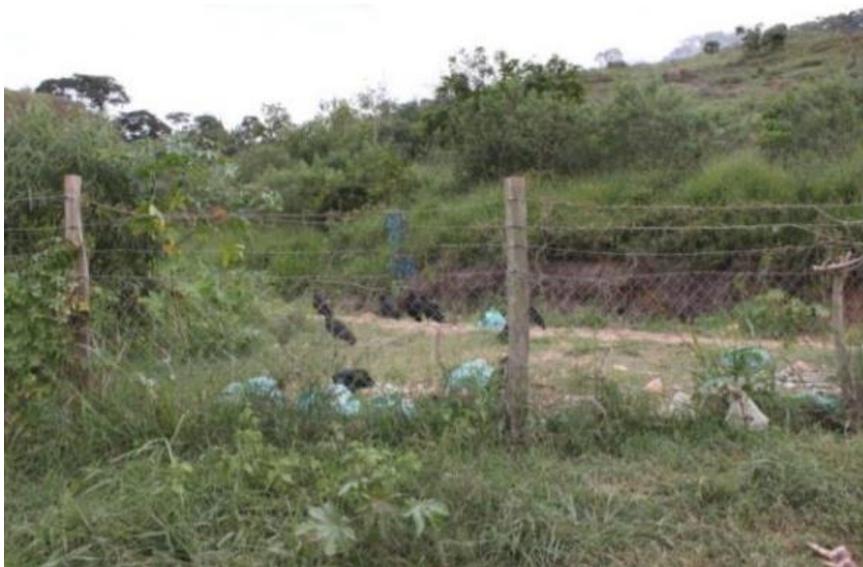
**Figuras 11:** Urubus empoleirados na cerca do aterro controlado de Chácara-MG

Em consultas aos o Planos Municipais de Gestão Integrada de Resíduos Sólidos dos municípios da ASA, identificou-se a existência de um aterro controlado no município de Chácara (Figura 11). De acordo com o plano deste município, no local, resíduos são dispostos em valas no aterro controlado, as quais são recobertas posteriormente. As valas não possuem proteção do solo tampouco possuem drenagem de águas pluviais e captação de chorume ou gás. Foram constatados focos de incêndio em uma das valas, além da presença de ossada de animais, urubus e alguns cachorros. Foi observada ainda a disposição de outros tipos de materiais como:

sucata, cadeiras, entulho, ferros, borracha, sacolas plásticas, entre outros. O aterro é todo cercado por mourão, arame farpado e alambrado, com placa de identificação na porteira e não possui guarita ou controle de entrada.

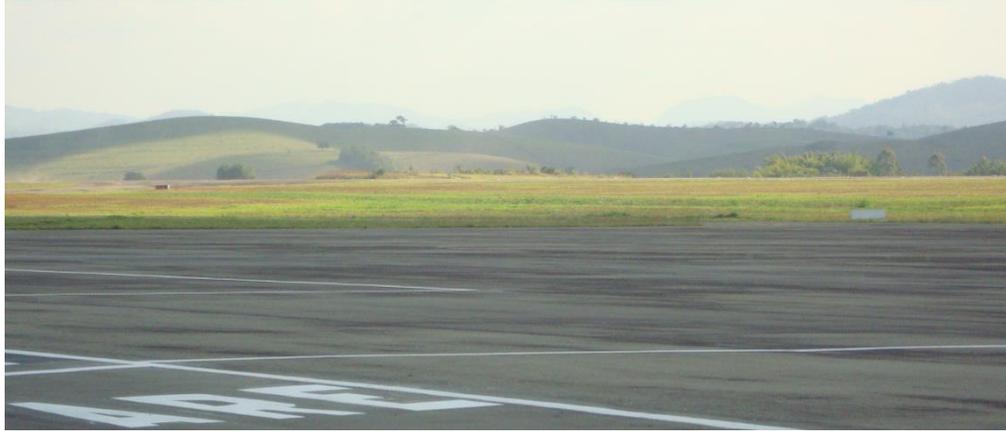
**Figura 12:** Gramados do Aeroporto Presidente Itamar Franco

Em avaliação da área do aeroporto, também foram identificados potenciais focos atrativos da fauna. O próprio gramado presente nos arredores da pista de pousos e decolagens de aeronave e na entrada do aeroporto é considerado como tal, uma vez que neste tipo de vegetação rasteira é comum a presença de insetos e sementes que servem de alimentos para diversas aves. A espécie mais encontrada neste ambiente foi o Quero-quero (*Vanellus chilensis*). A coruja buraqueira (*Athene cunicularia*) também foi registrada com facilidade em frente aos seus ninhos nestas áreas de gramado. Pôde-se visualizar também a presença de um casal de seriemas (*Cariama cristata*) que circula por toda área do aeroporto e, com frequência, cruza a pista de pousos e decolagens.

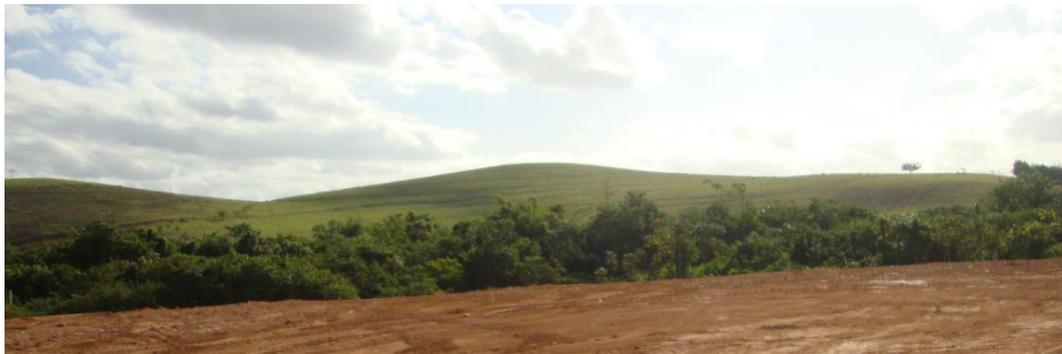
**Figura 13:** Fragmento florestal na área do Aeroporto Presidente Itamar Franco - Mata de Cabeceira

Na cabeceira 08 da pista de pouso e decolagem há um fragmento vegetal denominado Mata de Cabeceira que também foi considerada como potencial atrativo de aves para a área do aeroporto devido ao grande número de espécies que utilizam a vegetação florestal como abrigo e fonte de alimento e água.

A Mata de Cabeceira, fragmento de vegetação natural que, durante as obras de implantação do aeroporto, foi mantido no sítio aeroportuário e localizado próximo à Cabeceira 08 da pista de pouso e decolagem, também sofreu redução de área, tendo, em 2001 uma área total de 0,63 hectare e, em 2015, 0,06 hectare. A mesma tendência pôde ser observada com a mata ciliar do rio Novo, no trecho limítrofe do aeroporto, que sofreu uma redução de área de, aproximadamente, 89%.

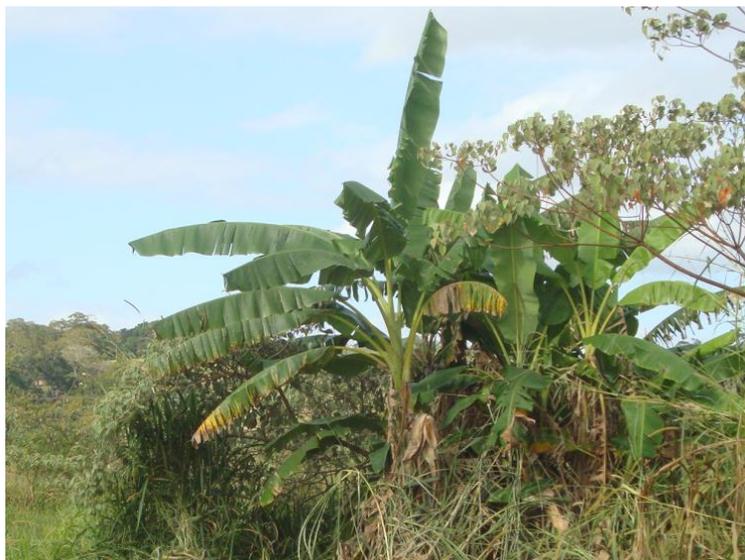
**Figura 14:** Exemplos de espécies frutíferas na área do Aeroporto Presidente Itamar Franco

Ainda, em fragmentos isolados na mata ciliar do rio Novo, foram identificadas diversas espécies frutíferas, como bananeiras, mangueiras e abacateiros, que representam atração de ave pela disponibilização de alimento.

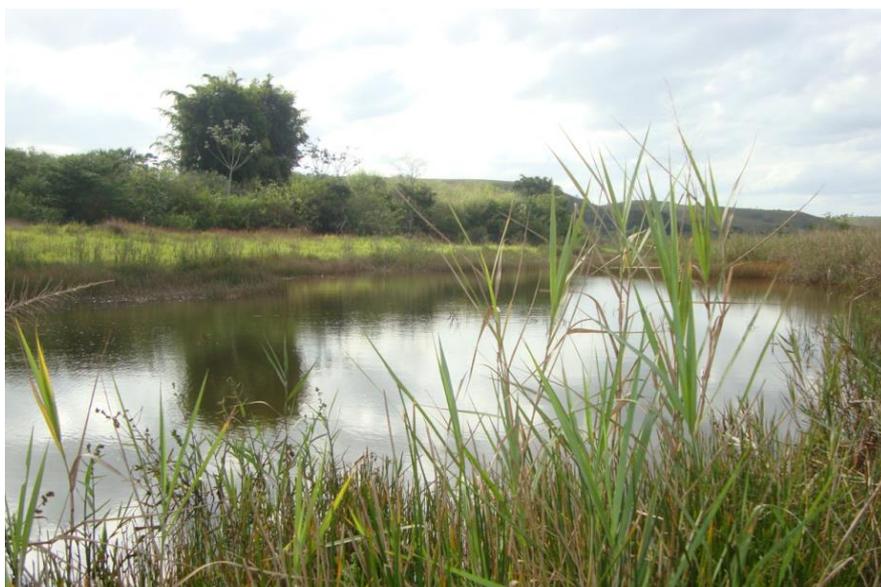
**Figura 15:** Vista parcial do açude formado na área patrimonial do Aeroporto Presidente Itamar Franco

A presença de áreas alagadas também foi considerada como um atrativo para as espécies de aves, pois servem como pontos de dessedentação para estas aves e constituem um habitat para o desenvolvimento da vida aquática, como peixes, larvas de insetos e outros elementos atrativos. Além disso, no açude do aeroporto é observada a ocorrência de cardumes de peixes que servem de alimento para aves aquáticas.

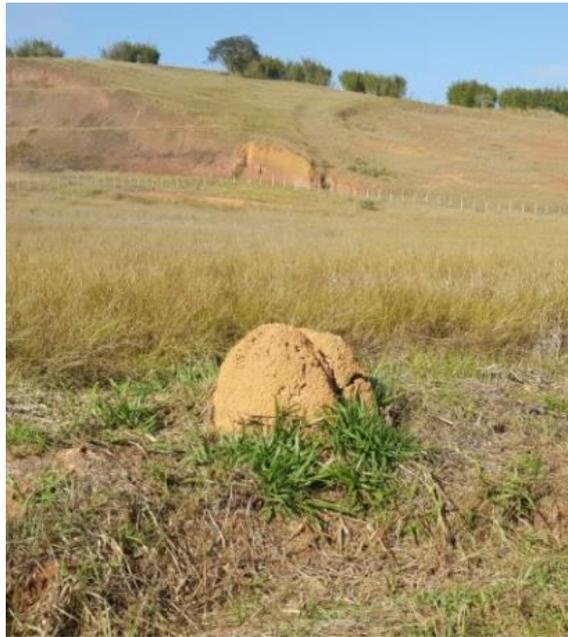
**Figura 16:** Presença de cupinzeiros ativos na área do Aeroporto Presidente Itamar Franco

Como último foco de atração na área do aeroporto, foi identificada a fauna atrativa, representada, além dos peixes do açude já citado anteriormente, por extensos formigueiros e diversos cupinzeiros encontrados em toda extensão do sítio patrimonial. Estes insetos servem de alimento para aves que permanecem na área do aeroporto pela fartura deste recurso.

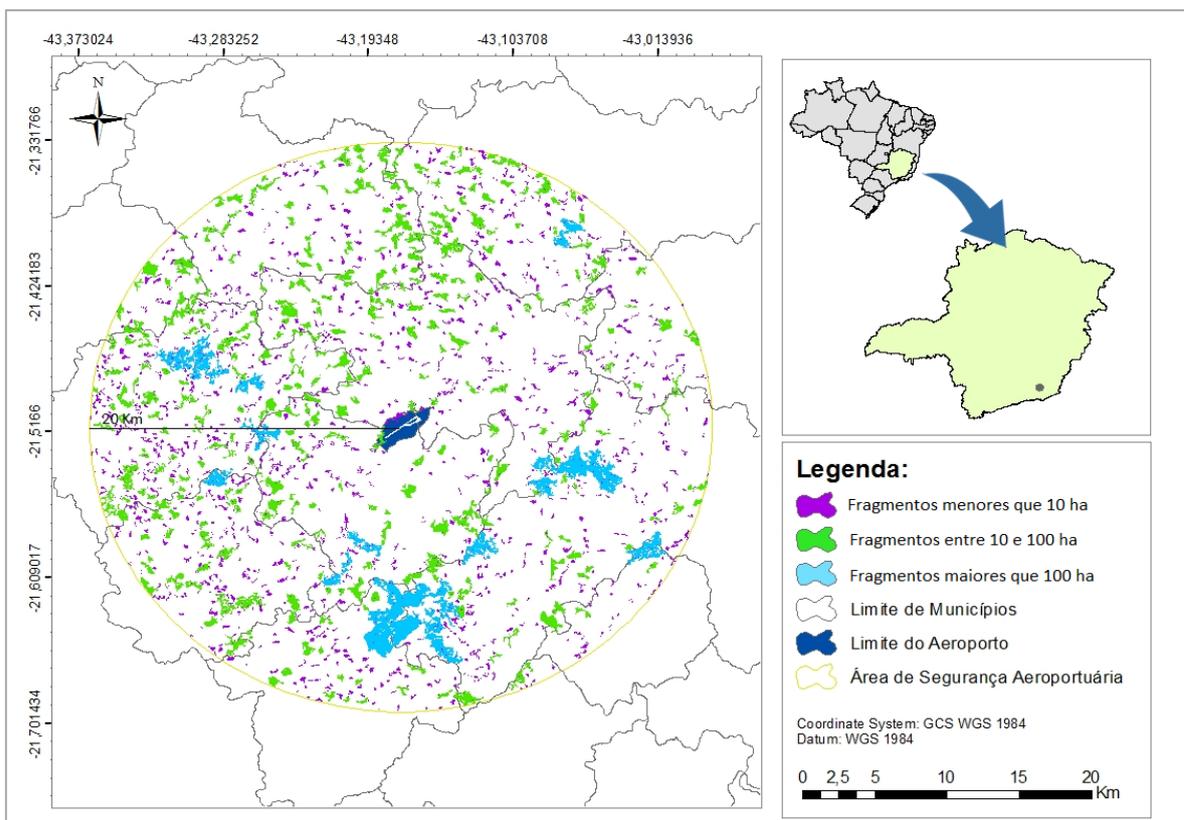
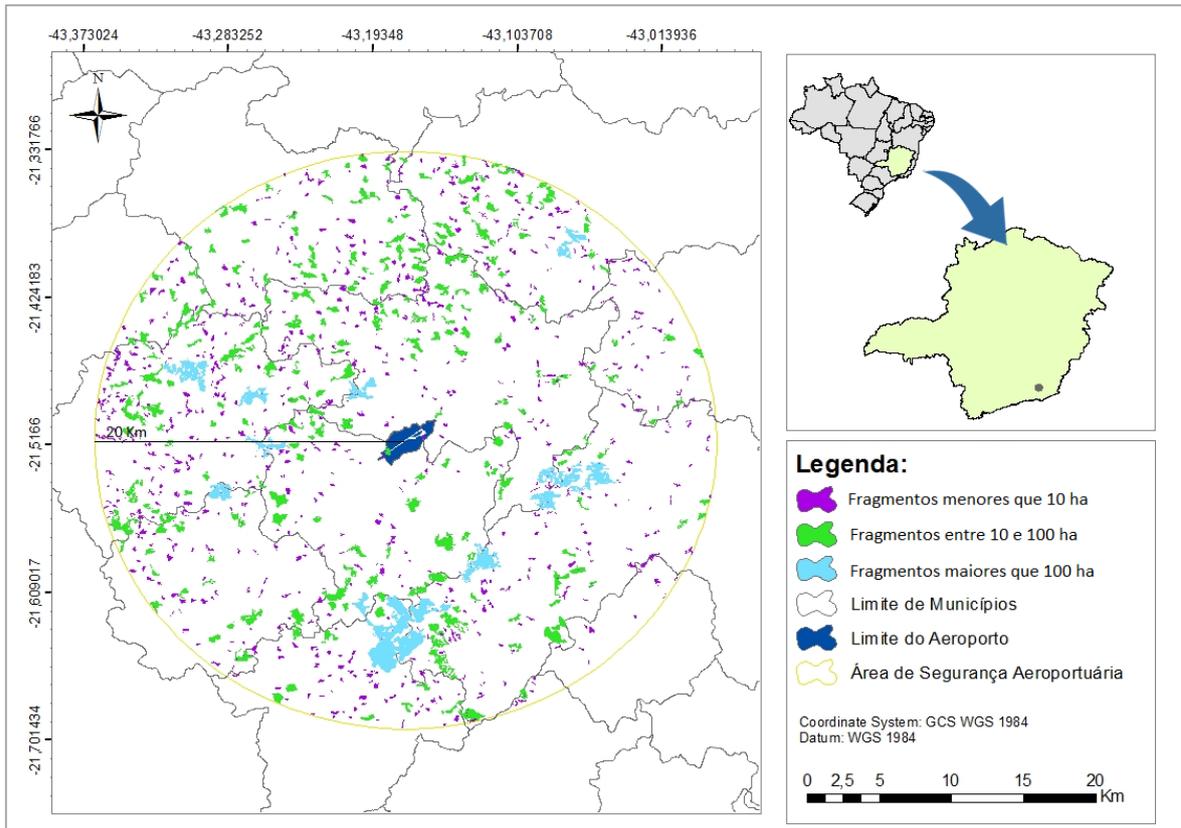
As Figuras 18 e 19 apresentam a distribuição espacial das três classes de fragmentos de vegetação natural para os anos de 2001 e 2015, respectivamente. A Figura 20 apresenta um mapa da perda de vegetação no período avaliado. A partir da análise destas figuras é possível observar que, além da redução do número de fragmentos em toda a ASA, bem como a diminuição do tamanho dos fragmentos com mais 100 hectares, a região onde ocorreu a maior redução do número de fragmentos foi justamente onde o aeroporto encontra-se instalado, no centro da área analisada.

**Figura 18:** Fragmentos de vegetação natural no ano de 2001 na ASA do Aeroporto Presidente Itamar Franco

**Figura 19:** Fragmentos de vegetação natural no ano de 2015 na ASA do Aeroporto Presidente Itamar Franco

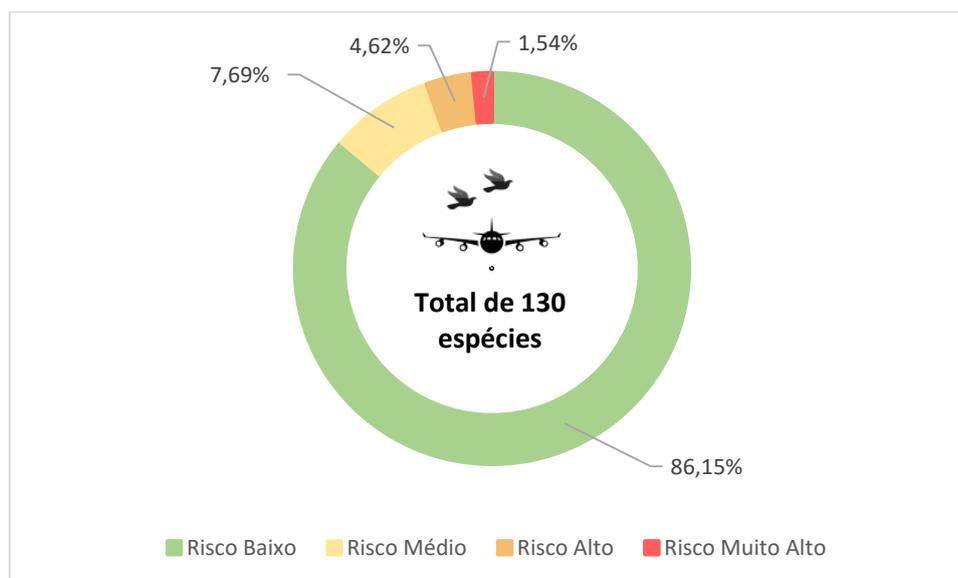
**Gráfico 1:** Risco da fauna associada ao Aeroporto Presidente Itamar Franco conforme Metodologia I, proposta pela IS 164/2015

Com a aplicação da primeira metodologia proposta pela IS nº 164/2015, o resultado obtido foi de que 86,15% das espécies são de baixo risco, enquanto apenas 2% das espécies apresentam risco muito alto para as operações do aeroporto, conforme Gráfico 1.

As duas espécies que apresentaram risco muito alto foram o Urubu-de-cabeça-preta (*Coragyps atratus*) e o Quero-quero (*Vanellus chilensis*), ambas com histórico de colisão no aeroporto. Já as espécies com risco alto foram: Garça-vaqueira (*Bubulcus ibis*), Carcará (*Caracara plancus*), Seriema (*Cariama cristata*), Rolinha-roxa (*Columbina talpacoti*), Maracanã-verdadeira (*Primolius maracana*) e Periquitão-maracanã (*Psittacaraleu cophthalmus*).
