Universidade Federal de Juiz de Fora
Departamento de Engenharia de Produção e Mecânica
Curso de Graduação em Engenharia Mecânica

Análise de Falha em Grampos Ferroviários Tipo *Fastclip*

Trabalho Final de Curso apresentado à Faculdade de Engenharia da Universidade Federal de Juiz de Fora, como requisito parcial à obtenção do título de Bacharel em Engenharia Mecânica.

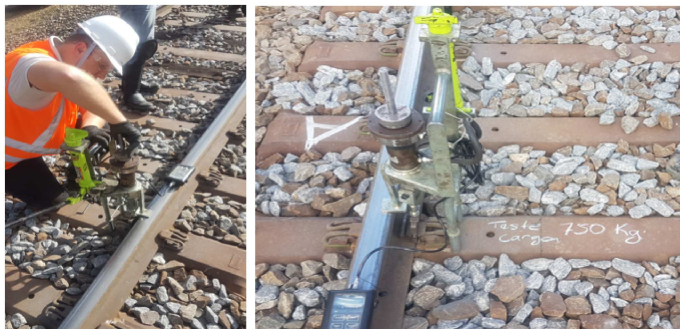
Figura 41 – Avaliação dinâmométrica de carga em grampos

Junto à empresa, foram coletadas fotos da inspeção técnica feita na via e documento referente à inspeção do grampo. De acordo com tal documento, verificou-se que as cargas compressivas exercidas pelos grampos fraturados não estavam de acordo com o especificado. A Figura 41 mostra a realização de uma avaliação dinamométrica de carga em grampos de fixação na malha da MRS.

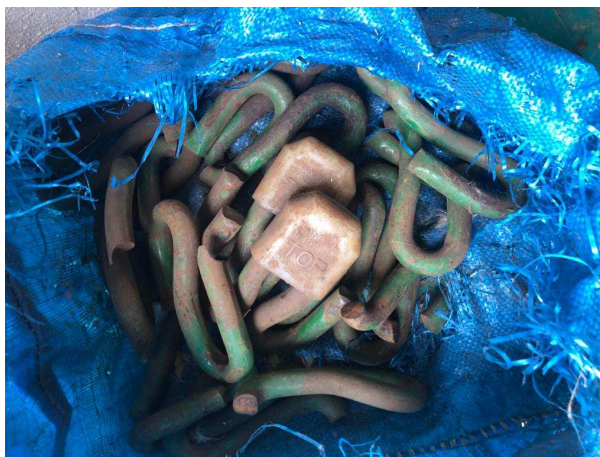
Figura 42 – Amostras de grampos cedidas pela MRS Logística S.A.

A Figura 42 mostra as amostras de grampos do tipo *fastclip* que foram cedidas pela MRS. Fazem parte do conjunto grampos fraturados e não fraturados.

Foi informado pela MRS que os grampos estavam aplicados tanto em curvas quanto em tangentes, porém as fraturas estavam concentradas em maior totalidade nas curvas. O tempo de aplicação dos grampos no trecho da Linha do Centro, onde foram concentradas as aplicações, foi de, aproximadamente, 3 anos e 10 meses (de 01/03/2016 a 31/12/2019). A vida média dos grampos em milhões de toneladas brutas transportadas (MTBT) foi de 120 MTBT.

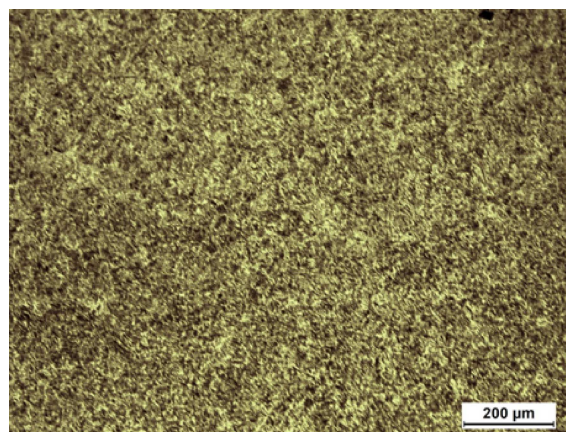
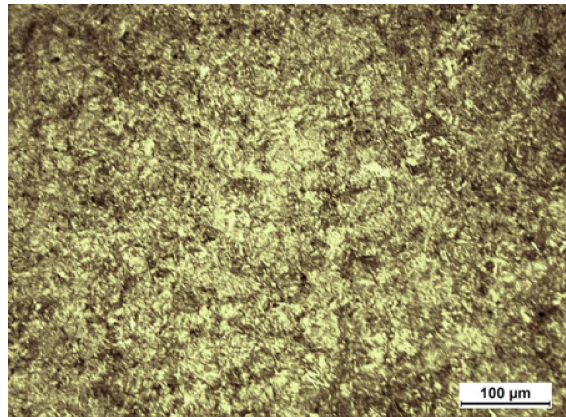
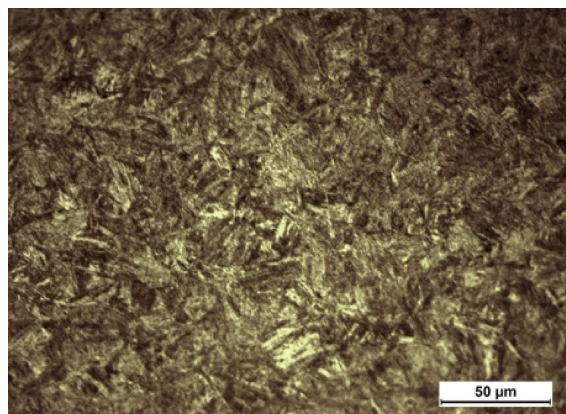
As Figuras 60, 61 e 62, obtidas por microscopia óptica, apresentam a microestrutura típica da região do centro. Elas tratam da mesma área, porém com aumentos diferentes. Analisando as imagens, percebe-se presença maciça de martensita revenida, caracterizada pelo formato de agulhas ou acicular.

Figura 60 – Análise da microestrutura do grampo próxima ao centro por microscopia óptica com aumento de 100X

Figura 61 – Análise da microestrutura do grampo próxima ao centro por microscopia óptica com aumento de 200X

Figura 62 – Análise da microestrutura do grampo próxima ao centro por microscopia óptica com aumento de 500X

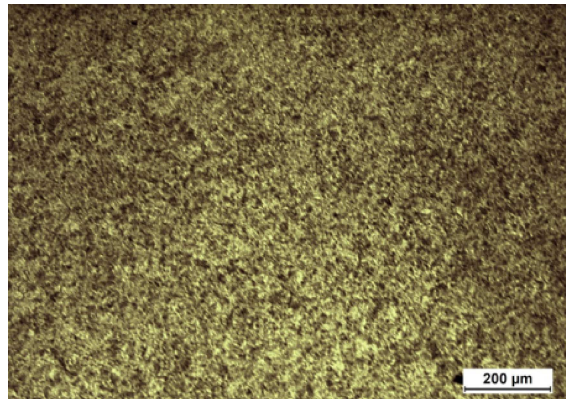
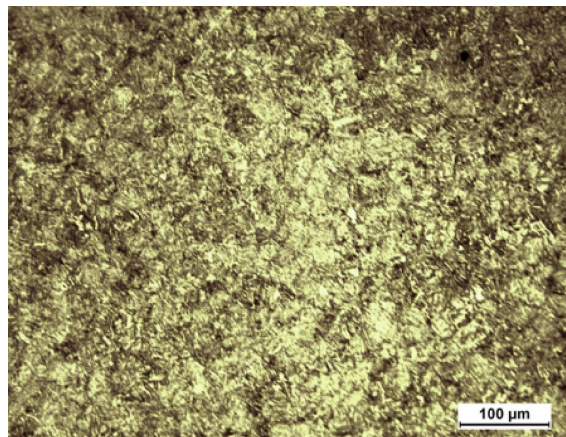
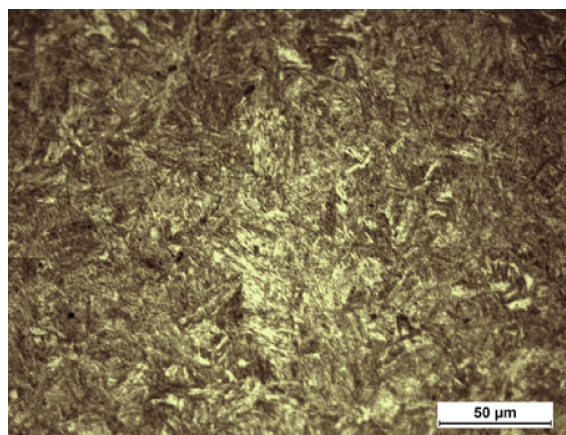
A região próxima à borda também apresentou o mesmo tipo de microestrutura encontrada próxima ao centro, ou seja, presença maciça de martensita revenida. As microscopias dessa região são mostradas na Figura 63, com o aumento de 100X no microscópio; na Figura 64, com o de 200X; e na Figura 65, com 500X de aumento.

Figura 63 – Análise da microestrutura do grampo próxima à borda por microscopia óptica com aumento de 100X

Figura 64 – Análise da microestrutura do grampo próxima à borda por microscopia óptica com aumento de 200X

Figura 65 – Análise da microestrutura do grampo próxima à borda por microscopia óptica com aumento de 500X.

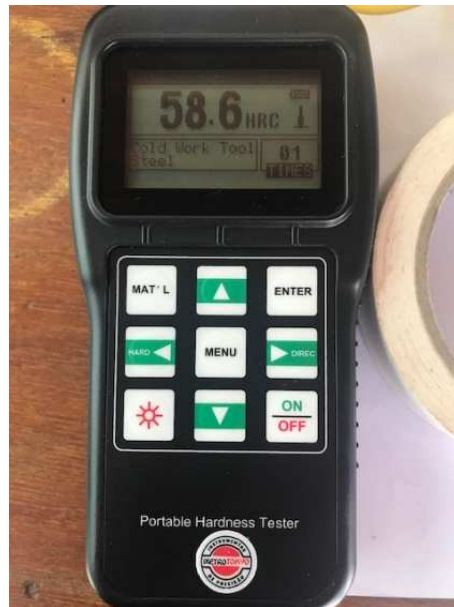
Para o ensaio, inicialmente foi checado a calibração do equipamento. Empregou-se um padrão com dureza Rockwell C de $59,1 \pm 1,18$ HRC (2% \pm). A Figura 66 apresenta o

Figura 66 – Resultado da aferição da dureza em bloco padrão

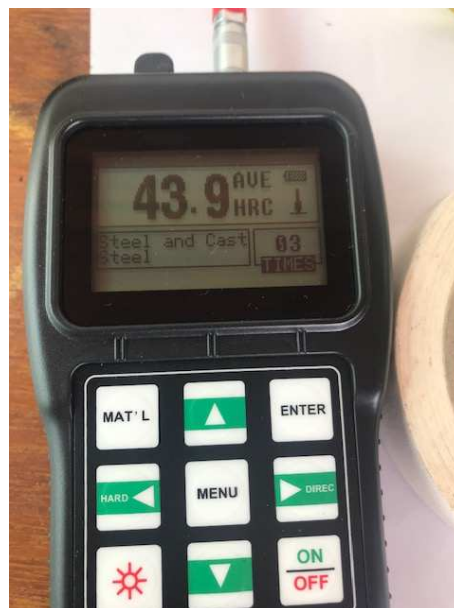
resultado de 58,6 HRC verificado na aferição do bloco padrão. Logo, totalmente dentro da faixa de calibração. Em seguida foram realizadas quatro medidas na amostra do grampo. A Figura 67 mostra o resultado da média das quatro análises, uma dureza média de 43,9 HRC, valor dentro do especificado para o material (42 a 48 HRC).

Figura 67 – Resultado da dureza média encontrada na superfície do grampo
