UNIVERSIDADE FEDERAL DE JUIZ DE FORA  
FACULDADE DE ENGENHARIA  
MESTRADO EM AMBIENTE CONSTRUÍDO

**ANÁLISE DO ESTADO DE CONSERVAÇÃO DO PATRIMÔNIO HISTÓRICO DE  
JUIZ DE FORA: ESTUDO DE CASO - CINE-THEATRO CENTRAL, FÓRUM DA  
CULTURA E PALACETE SANTA MAFALDA**

Dissertação apresentada ao Programa de Pós-Graduação em Ambiente Construído da Universidade Federal de Juiz de Fora, como requisito parcial à obtenção do título de Mestre em Ambiente Construído.

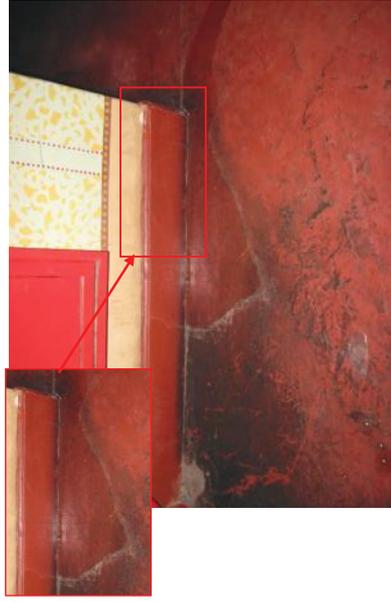
Figura 4.4 – Danos causados pela percolação de água nos materiais de construção, porta de acesso à galeria Azarias Vilela.

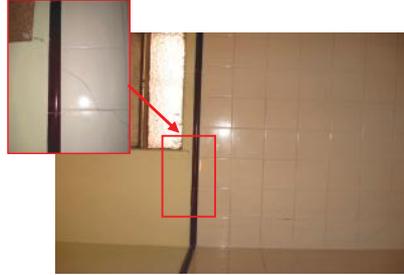
Observa-se o aparecimento de fissuras, com inclinação de cerca de 45°, no canto das aberturas de janelas e basculantes geradas pela falta e/ou deficiência de vergas e contra-vergas, oriundo de erros no processo construtivo da edificação, vide figuras 4.6 (a e b) e 4.7. Salienta-se que esta patologia possibilita a percolação de água e, posterior deterioração da argamassa de revestimento, bem como dos materiais constituintes devido às movimentações higroscópicas. Tais anomalias foram identificadas em:

Figura 4.7 – Fissura no revestimento devido à inexistência ou deficiência das contra-vergas – Vista Interna.

Remover o emboço, numa faixa de largura de aproximadamente, 20 cm de cada lado da fissura, aplicar um reforço, por exemplo, com tela metálica ou véu de poliéster, ultrapassando cerca 15 cm para cada lado da fissura, conforme ilustrado na Figura 4.8 e reconpor a argamassa de revestimento.

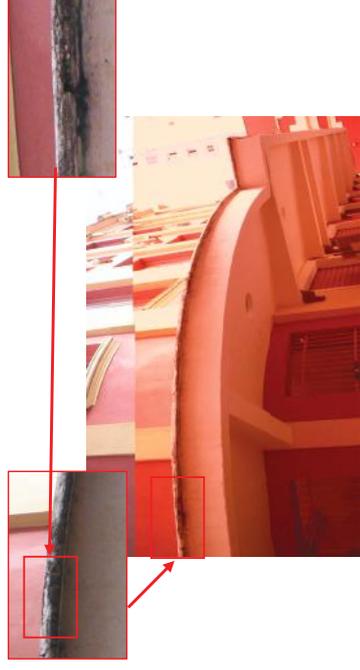
Constatou-se o desenvolvimento de bolor e fungos, bem como o desprendimento do emboço nas extremidades das marquises devido à inexistência de pingadeira, vide Figura 4.9. Tal fato foi observado em toda a extensão da fachada da edificação.

Figura 4.9 – Bolor gerando pelo acúmulo de umidade na fachada do teatro.

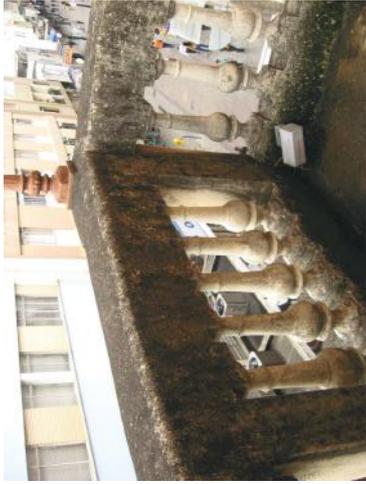
A presença de umidade constante nos guarda corpo e nos muros das fachadas propiciam o desenvolvimento de microorganismos (fungos e bolores) resultando na degradação da pintura e da argamassa de revestimento, comprometendo, assim a vida útil dos materiais, conforme ilustrado na Figura 4.11.

Figura 4.11 – Umidade na fachada.

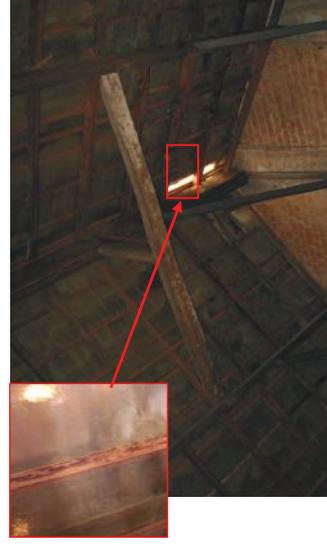
Recentemente ocorreu uma reforma no telhado, sendo assim, constata-se que sua estrutura está adequada, porém nota-se a ocorrência de telhas quebradas e/ou empenadas que poderão ocasionar o aparecimento de vazamentos que serão minimizados pelo sistema de impermeabilização existente entre as telhas e as ripas, vide Figuras 4.15 e 4.16.

Figura 4.15 – Vista interna do Telhado.

Substituição das telhas quebradas e/ou empenadas.

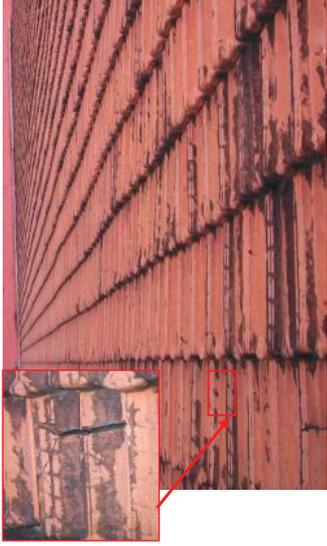
Figura 4.16 – Imagem externa do Telhado.

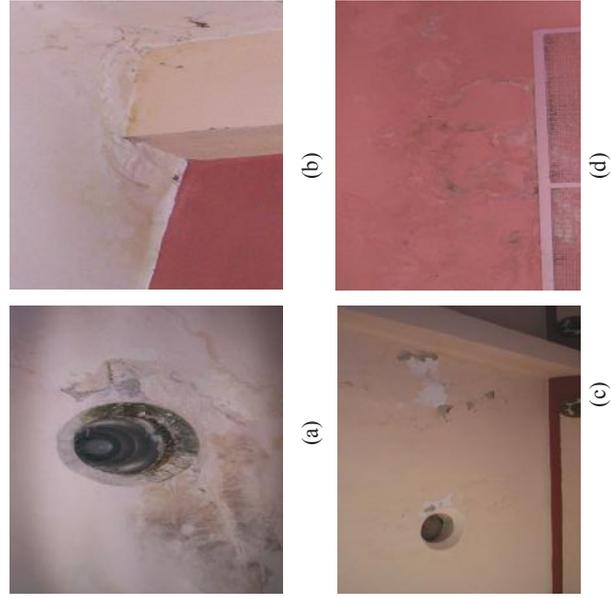
A Figura 4.17 (a, b, c, d) apresenta as imagens do teto da laje situada na entrada principal do teatro, onde constata-se diversos pontos com presença de umidade (infiltração de água), oriundos do vazamento do sistema de impermeabilização utilizada na marquise (manta), vide Figura 4.18 e 4.19, bem como a deficiência no funcionamento dos ralos, que se encontram, muitas vezes, entupidos, vide Figuras 4.20, 4.21(a e b) e 4.22(a e b).

Figura 4.17 – Vista da laje de cobertura na entrada frontal do Cine Theatro Central.

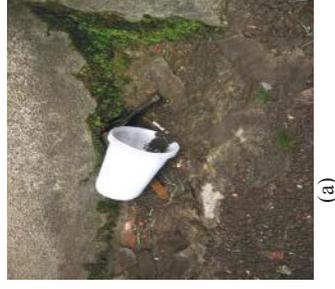
Figura 4.20 – Vista dos extravazores da sacada frontal do Cine Theatro Central.

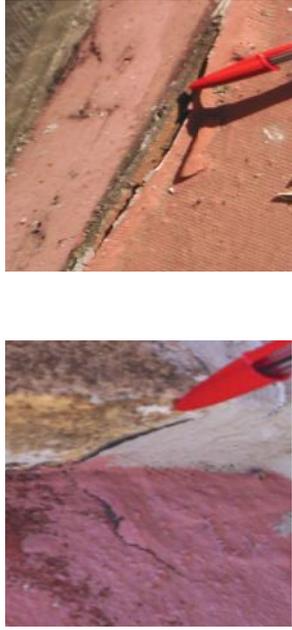
(a) (b)  
Figura 4.22 – Comprometimento do sistema de impermeabilização empregado na área externa (descolamento da manta asfáltica - parede da edificação).

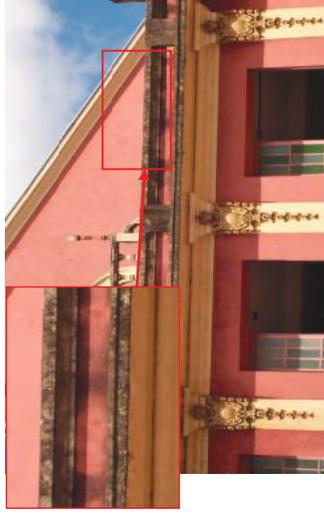
Conforme se observa na Figura 4.26 a falta de pingadeira, proporcionando a formação de bolor e fungo nos detalhes arquitetônicos da fachada devido ao acúmulo de umidade ocasionando a deterioração da pintura e o descolamento do emboço.

Figura 4.26 – Desenvolvimento de microorganismos na fachada do teatro.

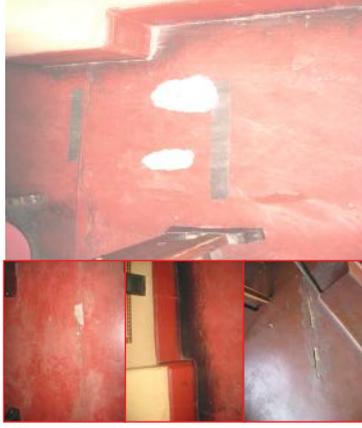
O piso de cimento liso, queimado (vermelhão), apresenta-se com pontos de deterioração com o aparecimento de fissuras e elevado desgaste. Os ambientes onde encontram este tipo de piso são: platéias (primeiro, segundo e terceiro pavimentos); escada e hall de acesso aos pavimentos superiores; sala de controle de som e luz do teatro; hall do segundo pavimento (obs.: neste local há desenhos no piso em forma de retângulos e

Figura 4.30 – Patologias identificadas no piso de cimento queimado.

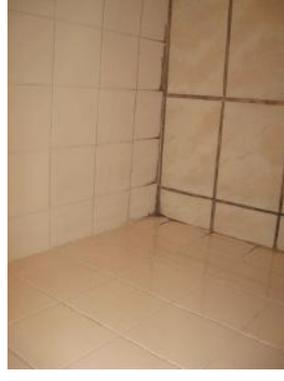
Os pisos cerâmicos utilizados nos banheiros dos camarins e dos Funcionários apresentam-se deteriorados, trincados e manchados com vida útil comprometida pelo uso e falta de manutenção. A Figura 4.32 (a e b) apresenta fotos das condições do piso cerâmicos encontrados nestes cômodos da edificação.

Figura 4.32 – Condições dos pisos de cerâmico nos banheiros.

Deve-se ficar atento as questões da argamassa, do rejuntamento, alinhamento e inclinação (1% a 2%) destes pisos, para que se obtenha um trabalho de boa qualidade e sem problemas futuros de infiltração.

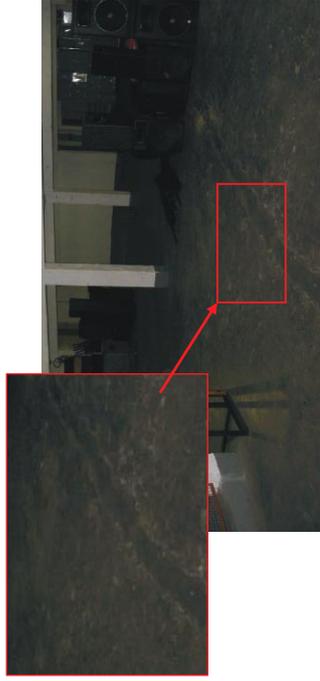
Os pisos de cimento grosso são utilizados na área embaixo do palco e se apresentam com buracos e várias irregularidades. A Figura 4.33 apresenta as condições do piso de cimento grosso encontrado na edificação.

Figura 4.33 – Condições do piso de cimento grosso no teatro.

Nas áreas de piso grosso pode-se fazer um reaparelamento com argamassa, propõe-se o traço 1:3 (cimento e areia), objetivando gerar um piso “grosso” com uma resistência maior a abrasão. Para isto deve-se retirar a pintura que existe sobre o piso atual, aumentar a capacidade de aderência entre este e a argamassa e aplicar a argamassa, com as referidas inclinações para os ralos em torno de 1% a 2%.

Deve ser verificado o sistema de escoamento das águas desta área que se apresenta abaixo do nível da rua e, especialmente neste tipo de piso que é geralmente lavado com água corrente.

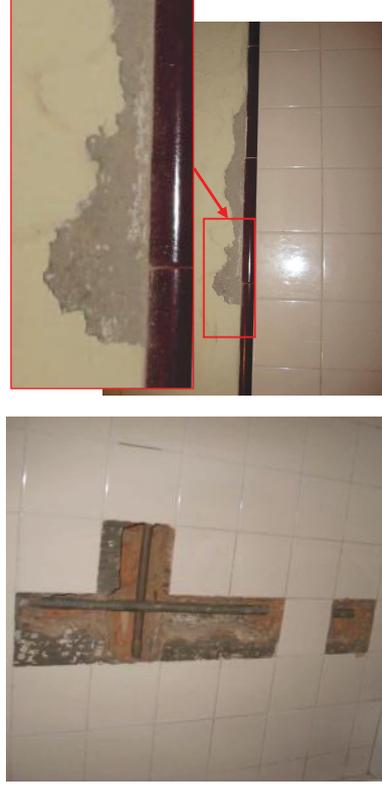
Os azulejos utilizados nos banheiros dos camarins, das platéias, dos servidores e das bilheterias apresentaram algumas patologias, sendo as principais: deficiência no material de rejunte, descolamento de placas de azulejo, danos oriundos dos serviços de manutenção de rede hidráulica, trincas devido à atuação de sobrecargas (falta de contra-verga), vide Figura 4.34.

(a)  
Figura 4.34 – Azulejos empregados nos banheiros do teatro.

As regiões dos azulejos danificadas nos banheiros da platéia podem ser substituídos por novos materiais com mesma textura e aparência, vide Figura 4.34. Nos banheiros dos servidores e dos camarins é necessário fazer reforma para melhorar a disponibilidade de espaços e a adequação dos mesmos ao uso.

- Salienta-se a verificação correta das causas destas patologias, ou seja:
- Em caso de trinca devido à falta de contra-verga, cerca de 30% dos banheiros, sugere-se as recomendações descritas no item 4.1.4;
  - Em caso da presença de umidade, banheiro masculino da platéia do 1º pavimento, proveniente de vazamentos no reservatório de água de combate a incêndio, deve-se solucioná-lo primeiro e depois recompor o revestimento. Deve-se, por exemplo, impermeabilizar o reservatório;
  - Em caso de falhas no rejunte, deve-se remover toda a região deteriorada e empregar um novo material, de boa qualidade;
  - Em caso de descolamento de azulejo, deve-se remover as peças soltas e recolocá-las com argamassa de boa qualidade.

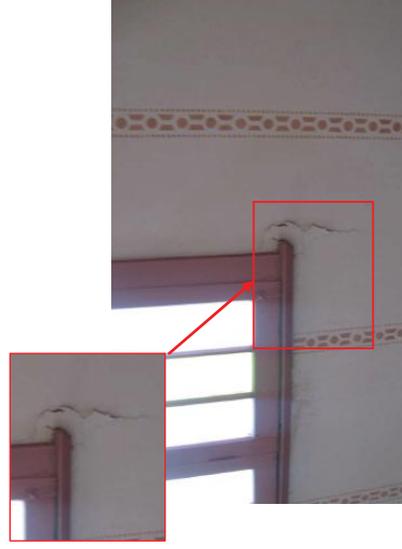
As fissuras devido à falta contra-vergas, conforme se observa na Figura 4.35, é um exemplo de patologia presente em cerca de 80% das paredes nas regiões próximas as janelas, basculantes e portas(vergas) da edificação. Tal fato é oriundo da atuação de sobrecargas, ocasionando a entrada de água (umidade) e a deterioração.

Figura 4.35 – Exemplo de fissura devido à falta ou deficiência de contra-verga.

O item 4.1.4 descreve o procedimento com detalhamento necessário correção desta patologia. Destaca-se os cuidados necessários nas paredes com pintura “artística” de modo a garantir a sua integridade.

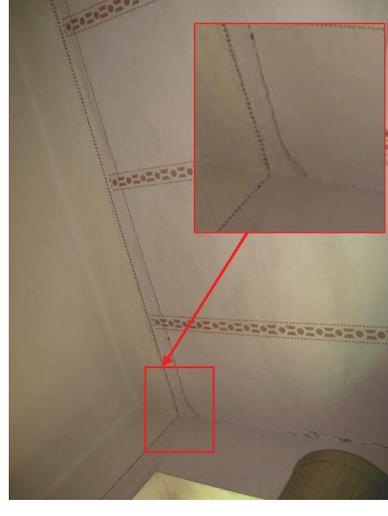
As fissuras causadas por movimentação térmica aparecem no encontro de dois materiais e/ou regiões de comportamento distinto, como por exemplo, entre a alvenaria e a estrutura de concreto. Conforme se observa na Figura 4.36 (a e b) o encontro entre a estrutura da escada e a alvenaria e, na Figura 4.37 o encontro da laje/viga com a parede no Hall de entrada do Teatro, área de acesso as escadas.

Figura 4.37 – Trinca no encontro da laje/viga com a alvenaria.

Remover a argamassa no cerca de 20 cm de cada lado da fissura, estrutura-la com tela metálica e refazer o revestimento, vide Figura 4.38. Após a execução do revestimento deve-se refazer a pintura da parede em conformidade com as imagens existentes atualmente.

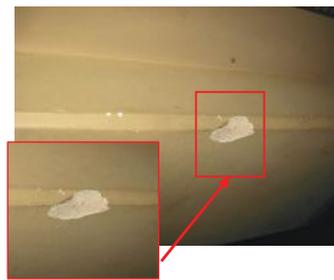
Verifica-se vários “cantos vivos” (quinas) quebrados nas paredes do teatro, vide

Figura 4.40 – “Cantos vivos” danificados.

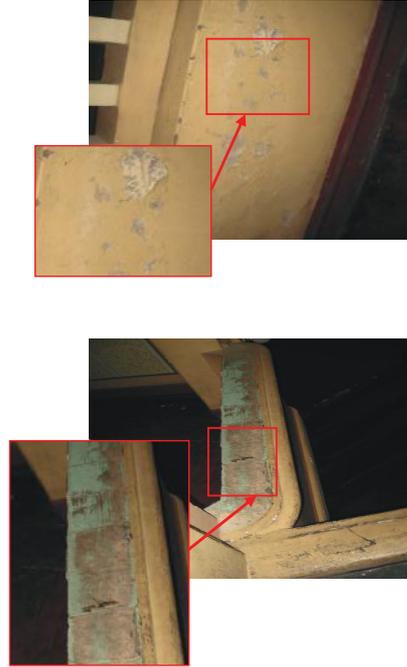
Constata-se várias quinas quebradas no detalhe artísticos existente no palco, assim como o comprometimento do sistema de pintura. Essas patologias são geradas pelo atrito e impactos de equipamentos e utensílios utilizados nas apresentações realizadas. As Figuras 4.41 (a e b) e 4.42 (a e b) apresentam estas quinas quebradas e detalhes da situação da pintura nos referidos locais do teatro.

Figura 4.42 – Pintura descascando nos balcões, camarotes especiais e no fosso.

Limpar a base e refazer a argamassa e a pintura.

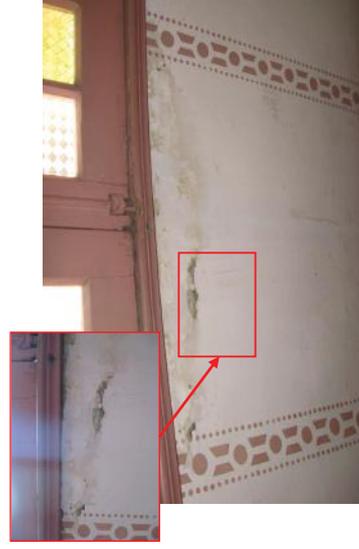
As janelas, em praticamente sua totalidade, apresentaram peitoris com inclinação para região interna da edificação. Como não existe pingadeira tem-se o retorno da água de chuva e consequentemente a deterioração da argamassa de revestimento e da pintura, vide Figura 4.44.

Figura 4.44 – Patologias causadas pela entrada de água pela janela.

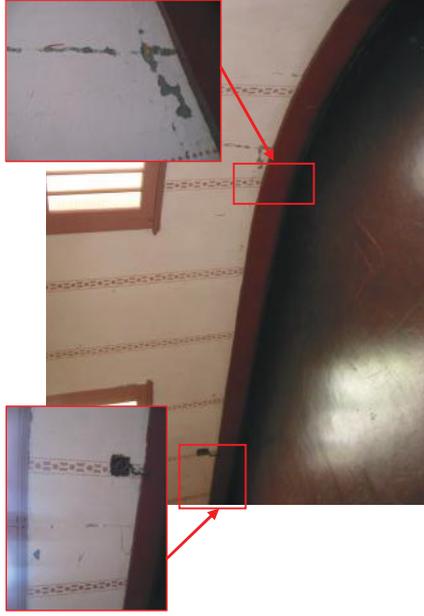
Percebeu-se em vários pontos dos Halls de acesso à sala de controle de iluminação e da referida sala que a pintura apresentava-se descascada devido à fixação de adesivos e/ou pregos para instalação de enfeites na fachada da edificação. A Figura 4.45 ilustra o mencionado.

Figura 4.45 – Patologias causadas pela fixação de adesivos e pregos.

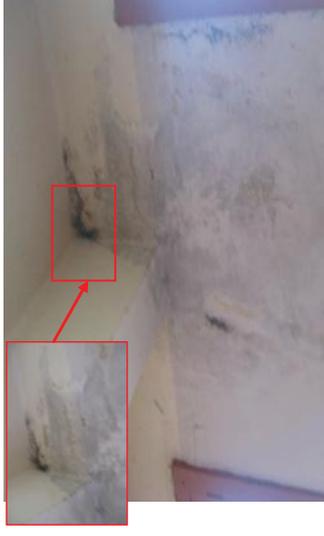
Na sala de controle de iluminação e som verificou-se a ocorrência de umidade devido a vazamento no sistema de impermeabilização da sacada frontal edificação, (vide item 4.1.9). A Figura 4.46 ilustra esta patologia.

Figura 4.46 – Patologias causadas pelo vazamento no sistema de impermeabilização.

Substituir o sistema de impermeabilização. Retirar a pintura e/ou revestimento deteriorado e refazê-los.

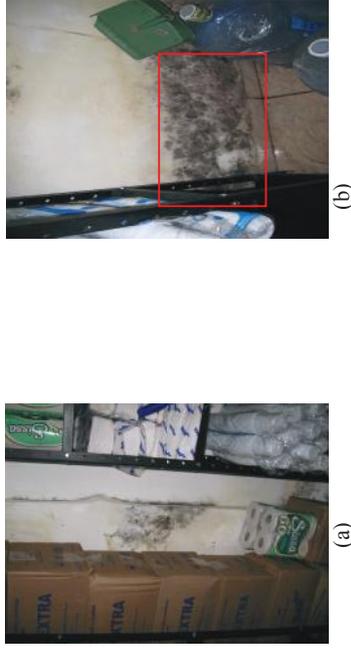
Verificou-se, conforme Figura 4.49 (a e b) anomalias causadas pelo acúmulo de umidade e pela falta de ventilação no depósito de limpeza do teatro. Saliu-se que este cômodo se situa abaixo do nível da rua e assim do teatro, não possui janelas ou qualquer outro dispositivo que permita a ventilação no local.

Figura 4.49 – Exemplos de patologias causadas por umidade no depósito de limpeza.

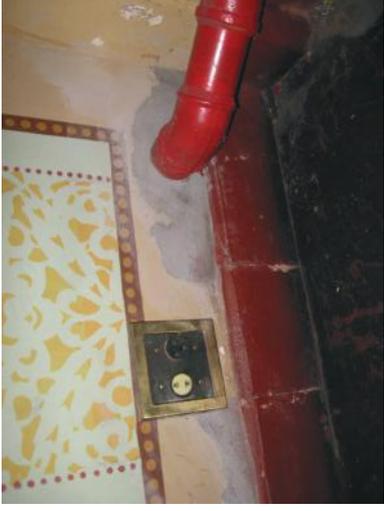
O teatro tem sofrido pequenas intervenções (reparos), contudo a sua efetivação necessita de cuidados, conforme ilustrado na Figura 4.50. Ressalta-se, nesses casos, principalmente as pinturas da parede devido a sua importância histórica.

Figura 4.50 – Pontos de reparos em uma das paredes da platéia.

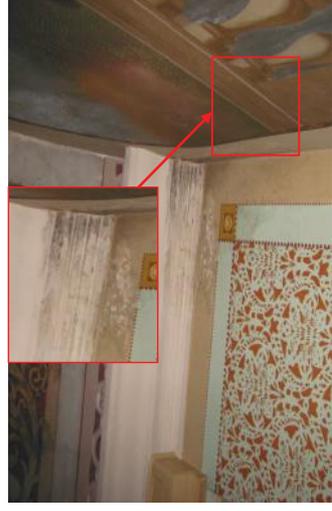
Observou-se, nas regiões superiores do teatro, a presença de manchas de umidade oriundas, possivelmente, de vazamentos da tubulação de captação de água do telhado. A Figura 4.51 apresenta o detalhe de um dos cantos superiores do teatro. Pode-se observar que os vazamentos estão deteriorando a pintura e ocasionando a formação de microrganismos (fungos).

Figura 4.51 – Manchas de umidade causadas por vazamentos da calha do telhado.

Deve-se identificar possíveis vazamentos na tubulação e corrigi-los com a troca dos encanamentos e conexões adequadas ao uso e ao ambiente e, posteriormente, restaurar as regiões danificadas. Salienta-se a importância em se conservar tais detalhes artísticos na edificação

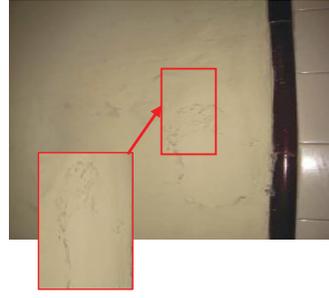
Observou-se nos banheiros inferiores dos camarins e dos funcionários problemas de umidade devido a vazamento hidráulico. A Figura 4.52 (a) apresenta a pintura estufada no banheiro da platéia, devido ao vazamento do reservatório de combate a incêndio e a Figura 4.52 (b) mostra detalhe de vazamento hidráulico ocorrido no banheiro.

Estes vazamentos acrescidos do fato que a maioria dos ambientes encontra-se fechado durante o dia, ou até mesmo não possuem janelas/basculantes, proporciona mau cheiro, desenvolvimento de microrganismos além do desagradável aspecto visual.

Figura 4.52 – Machas/ estufamento da pintura causadas por vazamentos hidráulicos.

Solucionar os vazamentos nas instalações hidráulicas dos banheiros que se localizam acima destas áreas. No caso da caixa de água propões a impermeabilização interna da mesma segundo as normas do fabricante e com profissionais qualificados. Em seguida, refazer o revestimento.

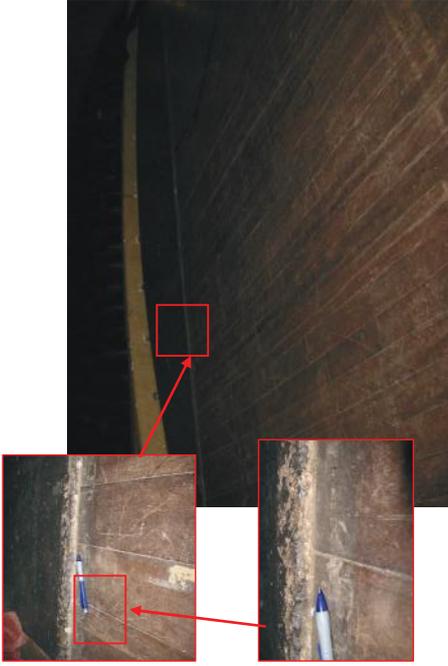
Verificou-se que a parte frontal do palco apresenta 2 cm de desnível em relação ao piso de cimento situado em região posterior. Percebe-se riscos aos artistas e aos operadores. A Figura 4.54 mostra os detalhes deste desnível no palco.

Figura 4.54 – Detalhe do desnível causado pelo recalque do piso do palco.

É necessário que a parte cimentada e a parte de madeira estejam no mesmo plano(nível), para garantir de segurança e perfeito desenvolvimentos das atrações realizadas. Devido a isto se propões a realização de projeto e execução do levantamento deste piso de madeira até atingir o piso cimentado.

Como todo o palco está sustentado por vigas de concreto, a execução do trabalho poderá ser feito colocando-se macacos hidráulicos para levantar o piso e inserir calços de madeira entre as peças de madeira que sustentam o piso e as vigas de concreto.

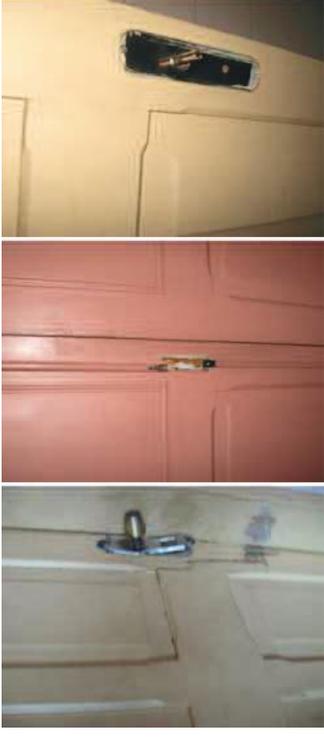
Nas portas de vários cômodos é possível verificar as más condições das fechaduras, trincos e dobradiças, conforme se observa na Figura 4.55 (a, b e c). As seguir é descrito todos os cômodos, com a referida patologia identificada:

Figura 4.55 – Portas do Cine Theatro Central.

Propõe-se reparos/troca das fechaduras, trincos e dobradiças. Deve-se salientar a necessidade de se verificar pontualmente o formato, estilo e particularidades de cada utensílio de modo que a troca seja por um idêntico, uma vez que estes representam características históricas do teatro, que pelo seu caráter deve ser mantido inalterado.

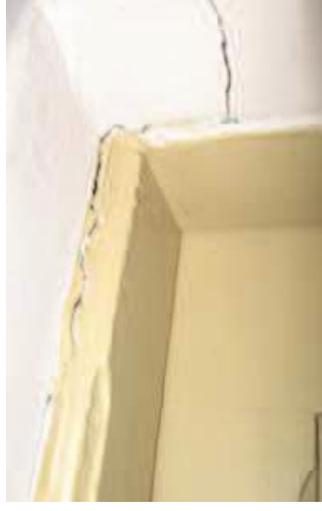
Constata-se, na porta situada abaixo da escada de acesso ao segundo piso, parte do contra-marco comprometido, conforme Figura 4.56.

Figura 4.56 – Sobrecarga junto ao vão de abertura de porta.

Execução de reforço nesta região devido a deficiência ou inexistência de verga, vide item 4.1.4.

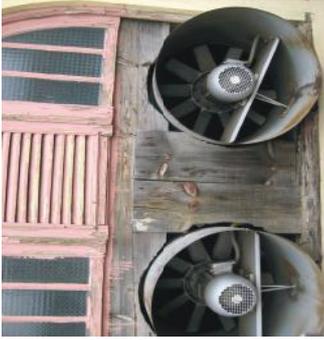
A Figura 4.50 (a) apresenta algumas janelas localizada atrás do palco. Nestas pode-se observar várias partes das persianas quebradas e na Figura 4.50 (b) constata-se o improviso realizado após a instalação de um circulador de ar.

Figura 4.50 – Janelas quebradas nas dependências atrás do palco(a) e na parte fachada frontal da edificação

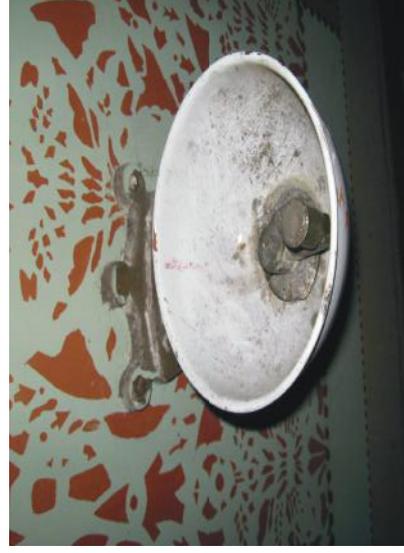
Consta-se, segundo Figura 4.52 nos bebedouros originais do teatro, a deteriorização com manchas e enferrujamento.

Figura 4.52 – Imagem do bebedouro localizado no terceiro piso.

**Medidas Corretivas: Restauro.**

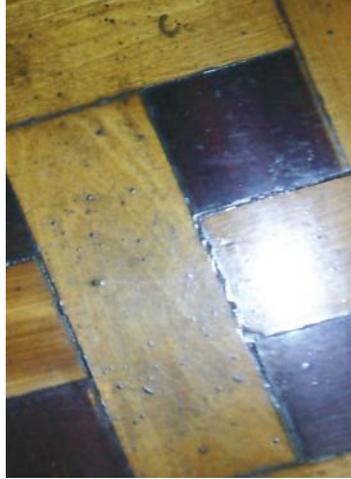
Durante a vistoria diagnosticou-se que o piso em, praticamente, todos os cômodos do primeiro pavimento da edificação, encontra-se desgastado devido ao elevado tráfego de pessoas e a baixa resistência ao desgaste destes. Constatou-se, por exemplo, na Sala de Espera (Vide Foto 4.1), na Sala do 1º Reitor, na Secretaria, nos Almoxarifados, na Sala Design, na Circulação e nos Banheiros. Há de se considerar, inclusive os tacos de madeira “soltos” no Vestiário (Vide Foto 4.2) e danificados, no Acesso aos Depósitos (Vide Foto 4.3); pisos cerâmicos quebrados na Circulação 3 e os ladrilhos hidráulicos destruídos no corredor, conforme Foto 4.4.

Foto 4.1 – Vista útil do sinteco comprometida na Sala de Espera.

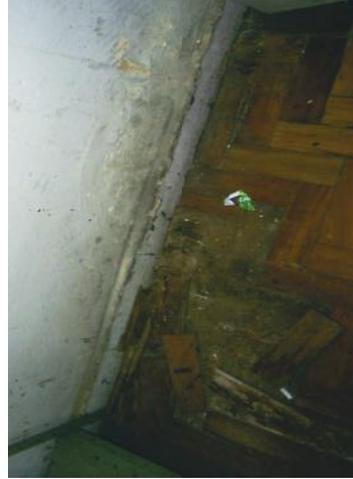
Foto 4.2 – Tábua de madeira solta no Vestiário.

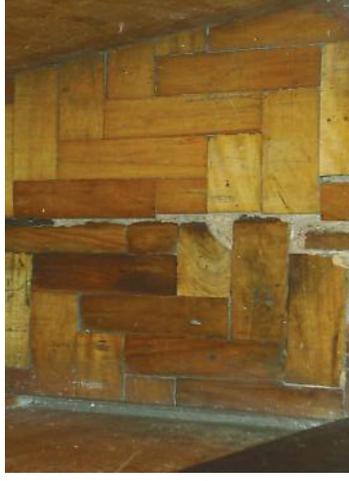
Foto 4.3 – Piso danificado no Acesso aos Depósitos.

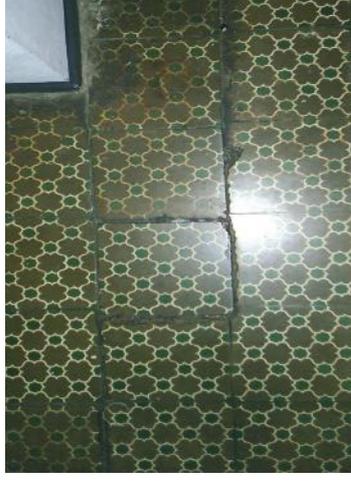
Foto 4.4 – Ladrilhos destruídos no Corredor do Primeiro Pavimento.

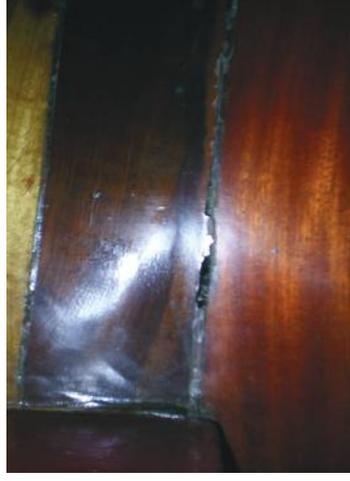
Foto 4.5 – Fresta no piso em frente à porta da Reserva do Museu.

No segundo pavimento, verificou-se a presença de frestas entre as tábuas corridas, situadas próximas à porta da Sala do Museu e da Sala de Exposição (vide Foto 4.5), além do desprendimento de algumas tábuas na circulação, bem como o

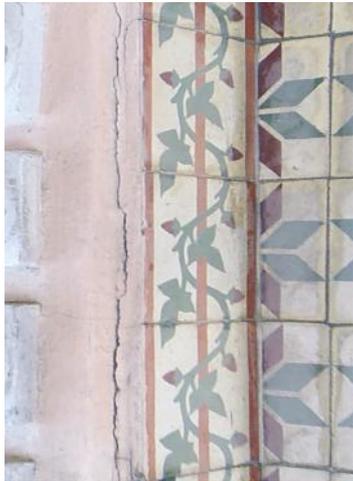
desgaste de outras como na Secretaria do Museu. No que se refere ao piso da Sacada, composto de ladrilhos, encontra-se em elevado estado de deterioração (vide Foto 4.6).

Foto 4.6 – Deterioração do piso da Sacada.

**Sacada:** Eliminar as quimas “vivas” com argamassa, conforme ilustrado na Figura 4.1, a fim de se evitar pontos que possibilitem o acúmulo de água e a degradação do revestimento.

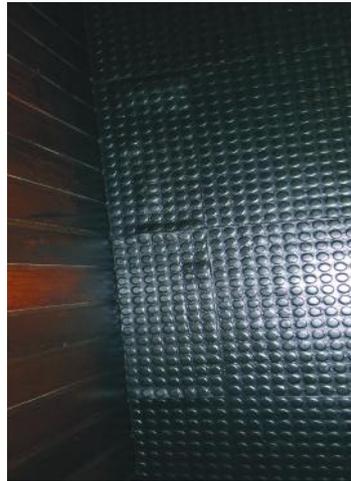
No terceiro pavimento, constatou-se na Plateia que o piso de madeira está danificado (“afundando”), bem como o revestimento de borracha que perdeu a aderência com o piso em alguns pontos (vide Foto 4.7). O Palco, construído de madeira, apresenta degradação que compromete sua estrutura (vide Foto 4.8). Nos Camarins, o piso cimentado, encontra-se desgastado, assim como o piso cerâmico dos banheiros (vide Fotos 4.9 e 4.10).

Foto 4.7 – Perca de aderência no revestimento de borracha da Plateia.

**Piso emborrachado:** substituir por outro piso emborrachado que seja antiderrapante e possa ser colado, para um efeito visual mais agradável e maior durabilidade.

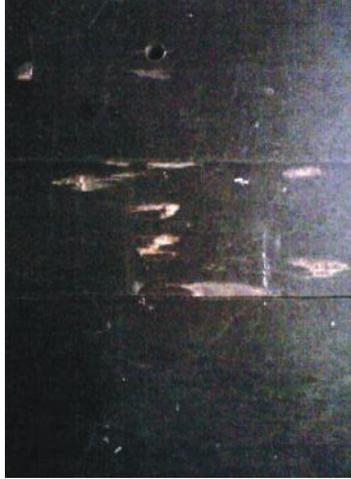
Foto 4.8 – Deterioração do piso do palco.

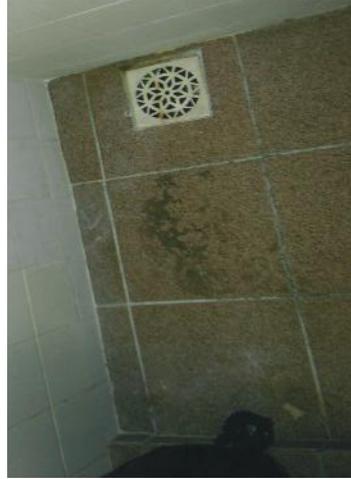
Foto 4.9 – Piso desgastado no revestimento cerâmico do Banheiro.

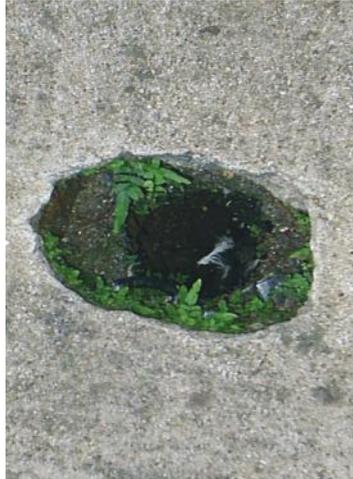
Na escada principal externa da edificação, um dos degraus de mármore está deteriorado (“quebrado”). Constatou-se, ainda, a existência de buracos e trincas no piso da Área Externa da edificação (vide Foto 4.11).

Foto 4.11 – Orifício no chão da Área Externa.

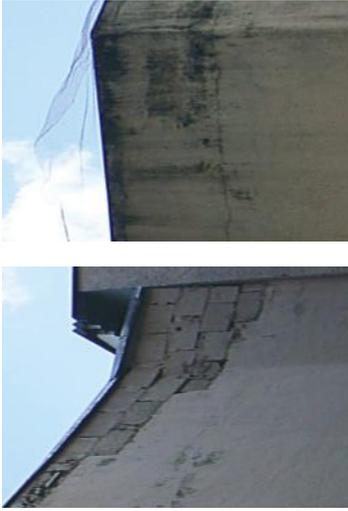
Foto 4.17 – Paredes de residências de divisa com a edificação do Fórum da Cultura.

Nos muros de divisa com as edificações lindieiras, recomenda-se o revestimento (argamassa), manutenção (reparo) e pintura das áreas externas, além do emprego do impermeabilizante e selador para fachadas.

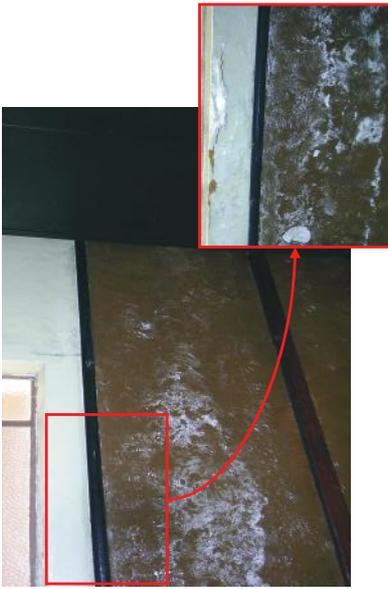
Foto 4.19 – Infiltração na Sala de Aula do 1º Andar.

Devido à dificuldade de promover um ambiente mais adequado interno e externamente, sugere-se o uso de um impermeabilizante e selador para fachada externa.

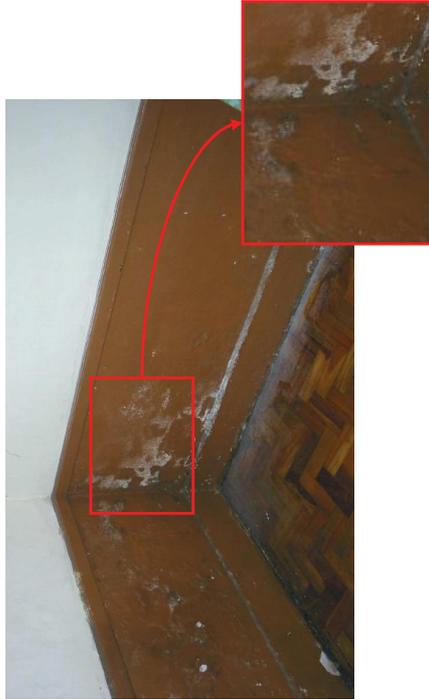
Diagnosticou-se infiltração nas paredes da fachada e muros devido a presença de umidade constante, oriunda do exterior detectada através do empolamento da argamassa e/ou pintura (Vide Fotos 4.12 à 4.19); vazamento hidráulico e/ou infiltração na parede do Coral (Vide Fotos 4.20). Também verificou-se infiltração nos tetos e no telhado como serão descritos em itens próprios.

Foto 4.20 – Vazamento hidráulico na Sala do Coral.

Corrigir o vazamento hidráulico e/ou infiltração existente na sala do coral, refazer a argamassa e pintar.

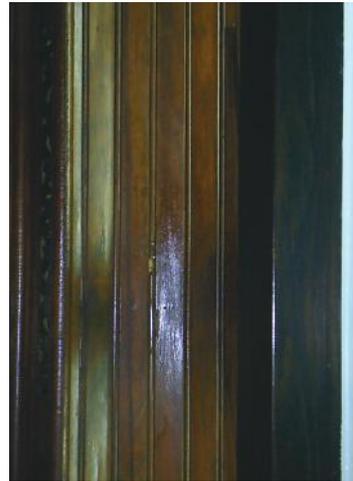
No primeiro pavimento observa-se a presença de áreas deterioradas da madeira, por ação de insetos (cupins) nos seguintes ambientes: Sala Rui Barbosa, Almoxarifados e Sala Design, bem como o desprendimento da madeira na Sala de Espera, do 1º Reitor e no Depósito 2, causadas, inclusive pelas infiltrações descritas no item 4.3 (Vide Fotos 4.23 e 4.24).

Foto 4.23 – Deterioração por insetos (Cupim) na Sala Rui Barbosa.

**Deterioração:** Tratamento e preservação da madeira empregada no revestimento do teto com produtos para exterminar a ação de insetos e correção das imperfeições com massa óleo para posterior pintura.

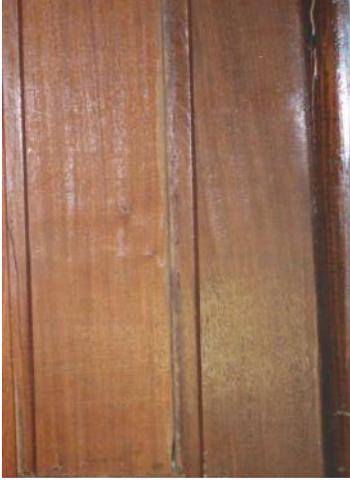
Foto 4.24 – Falha existente na madeira do teto da Secretaria.

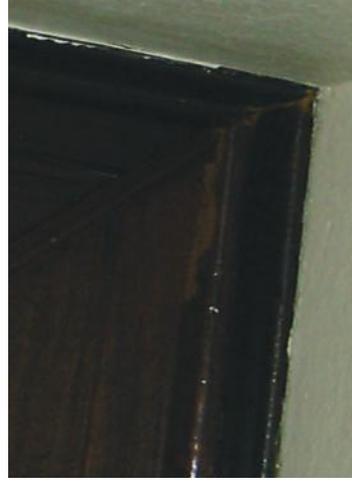
No segundo pavimento, constata-se o comprometimento do revestimento do teto devido à falhas existentes principalmente na Sala de Ensaio 1 (Vide Foto 4.26) e na madeira da Sala de Exposição, da Secretaria do Museu, Sala de Projeção e do Corredor (Vide Fotos 4.25 e 4.27). Verifica-se a necessidade de troca do material de revestimento empregado na entrada do alçapão do Sanitário Masculino (Vide Foto 4.29) e a correção da infiltração no teto da Reserva do Museu (Vide Foto 4.28), conforme item 4.3.

Foto 4.25 - Deterioração por insetos (Cupim) no Banheiro do Segundo Pavimento.

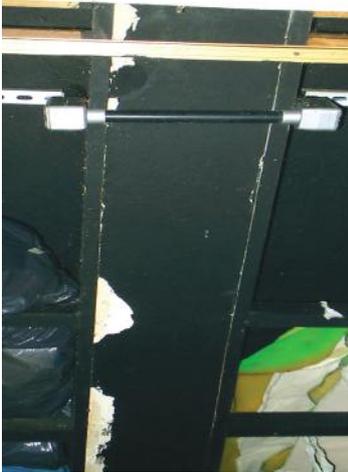
Foto 4.26 – Falhas existentes no teto da Sala de Ensaio 1.

**Infiltrações:** As infiltrações ocorridas (conforme Foto 4.26) provenientes do vazamento do telhado devem ser corrigidas (substituição do material) após a reforma do telhado.

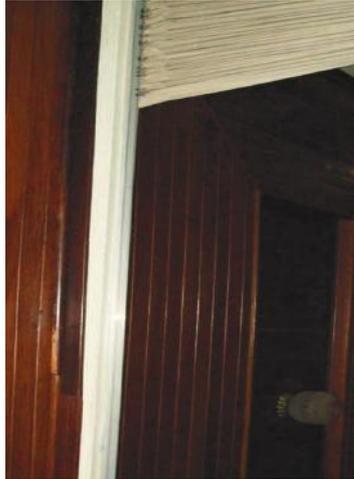
Foto 4.27 – Falha existente na madeira do teto da Sala de Projeção.

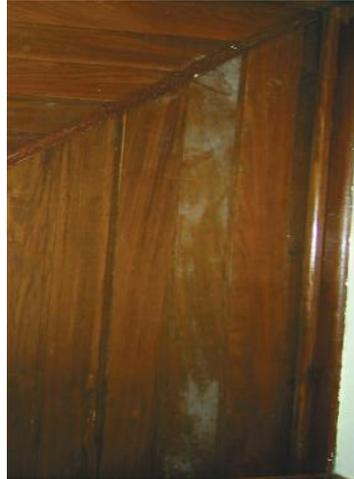
Foto 4.28 – Infiltração no teto do Anexo à Sala de Exposição / Reserva do Museu.

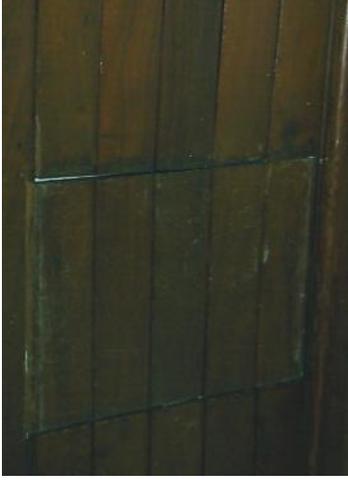
Foto 4.29 – Alçapão no Banheiro do Segundo Pavimento.

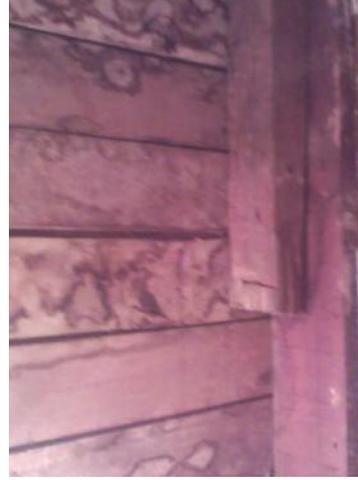
No terceiro pavimento, o teto do banheiro necessita sofrer serviços de manutenção, assim como os Camarins (Vide Fotos 4.30 e 4.31).

Foto 4.31 – Teto do Camarim.

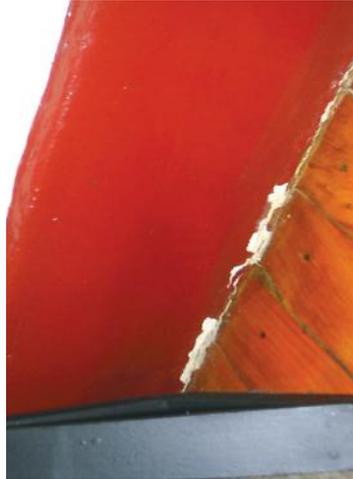
Diagnosticou-se que, alguns cômodos tais como: na Sala de Espera (argamassa) e no corredor, o rodapé encontra-se com a vida útil comprometida (Vide Fotos 4.32, 4.33, 4.34). No que se refere aos ambientes onde o rodapé é em madeira, verificou-se a presença de cupins, bem como a falta de fragmentos.

Foto 4.32 – Rodapé degradado na Sala do Museu de Cultura Popular.

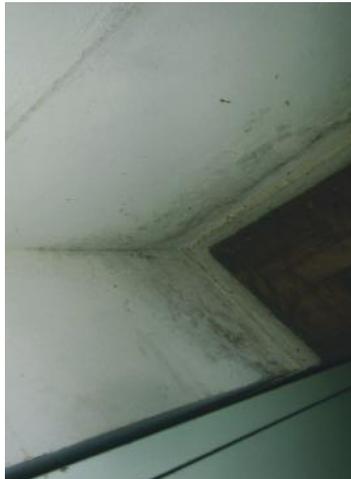
Foto 4.33 – Rodapé degradado no Depósito 4.

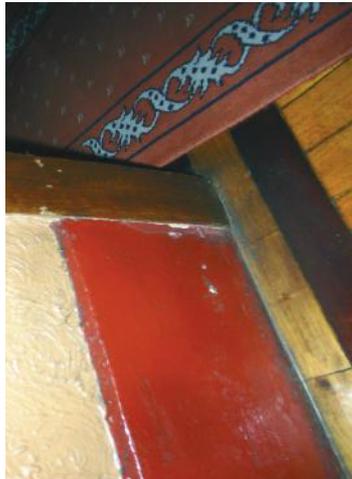
Foto 4.34 – Rodapé degradado na Sala de Espera.

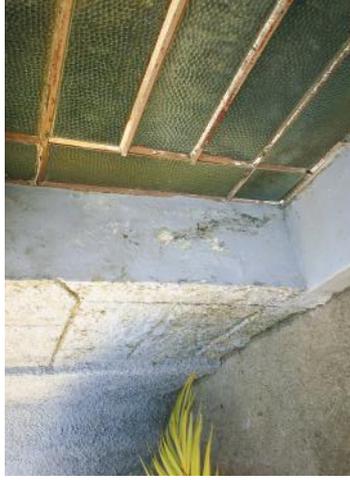
Durante a vistoria diagnosticou-se que algumas janelas e basculantes encontram-se com a pintura danificada (Vide Foto 4.39). Já em alguns cômodos, encontram-se quebrados, necessitando da troca de vidros, de “puxadores”, ou até mesmo da troca total do basculante, como por exemplo, na Sala da Diretoria, na Secretaria, na Sala do Coral, na Sala de Aula (Corpo), no Depósito 1 e 3, na Biblioteca, na Sala do Museu de Cultura Popular (Vide Fotos 4.40 à 4.45).

Foto 4.39 – Pintura danificada no Basculante do Porão.

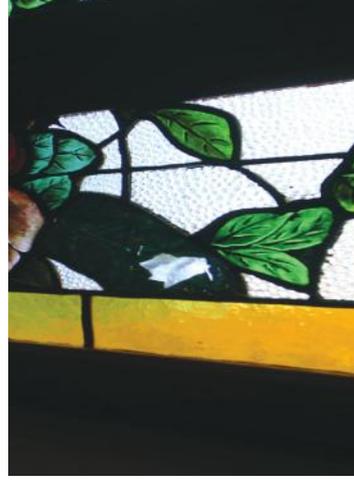
Foto 4.40 – Vitral quebrado na Sala da Diretoria.

**Esquadrias de Madeira:** Tratamento e preservação da madeira com produtos para exterminar a ação de insetos e correção das imperfeições com massa óleo para posterior pintura, exceto na Sala do 1º Reitor e na Sala da Diretoria, na qual sugere-se a substituição total devido ao elevado estágio de degradação.

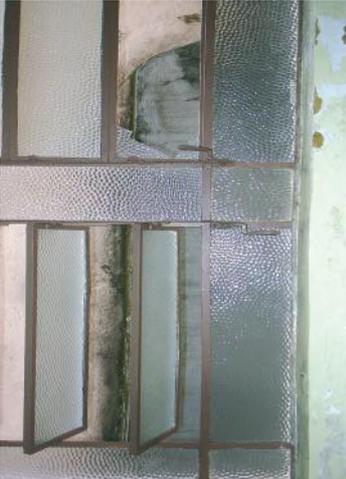
Foto 4.41 – Vidro quebrado na Sala de Corpo.

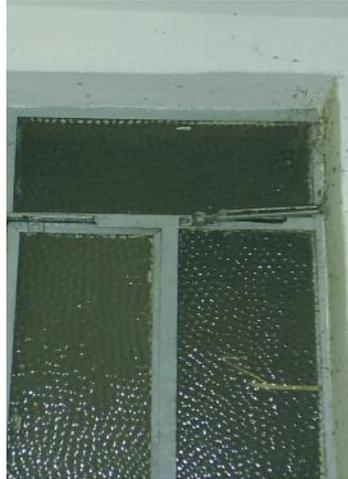
Foto 4.43 – Puxador quebrado no Depósito 3.

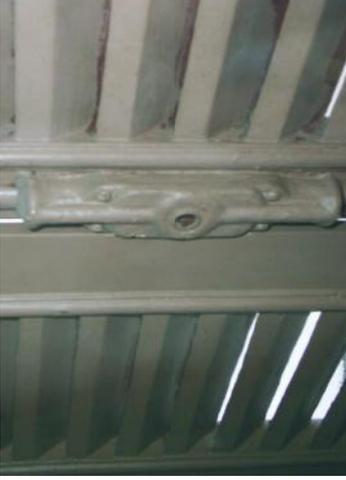
Foto 4.45 – Puxador quebrado na Sala do Museu de Cultura Popular.

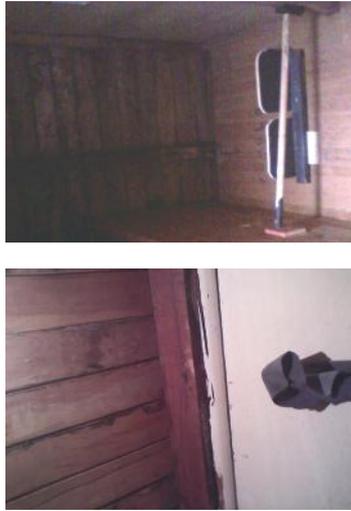
O alto índice de improvisação dos camarins é algo a ser solucionado para uma devida funcionalidade do local, pois constatou-se um elevado número de divisórias de madeira, pouco espaço para circulação, um segundo andar impróprio para utilização com escadas inadequadas para o acesso ao mesmo (Vide Fotos 4.46 à 4.48).

(a) Foto 4.47 – Camarim.

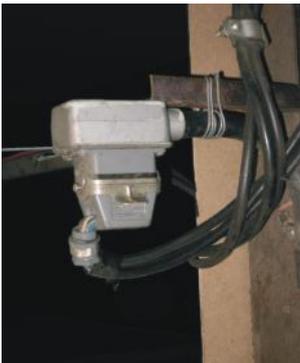
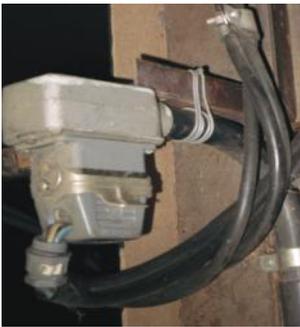
Foto 5.1 - Pontos de energia para varas de luz, tomadas.

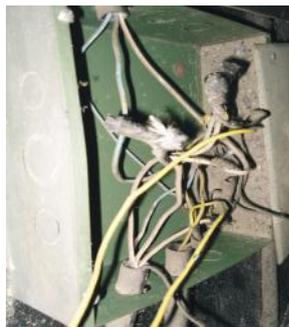
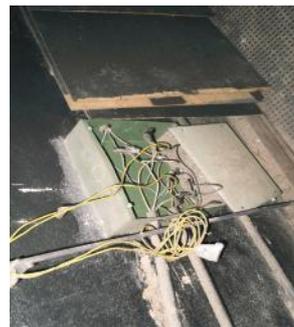
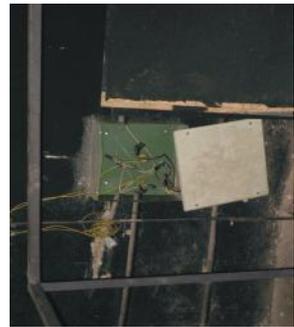
Foto 5.2 – Caixas de distribuição de energia.

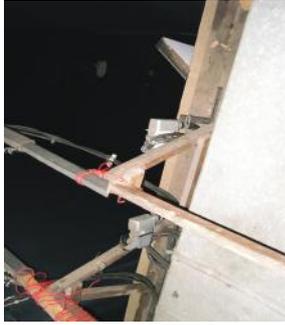
Foto 5.3 – Vista do apoio de vara de luz.

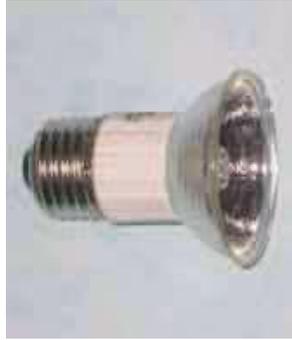
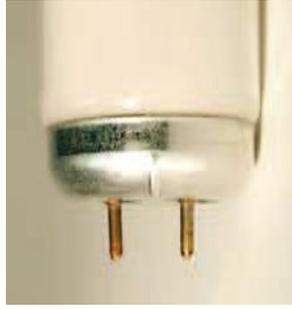
Foto 5.4 – Soquete tipo rosca/ tipo pino.

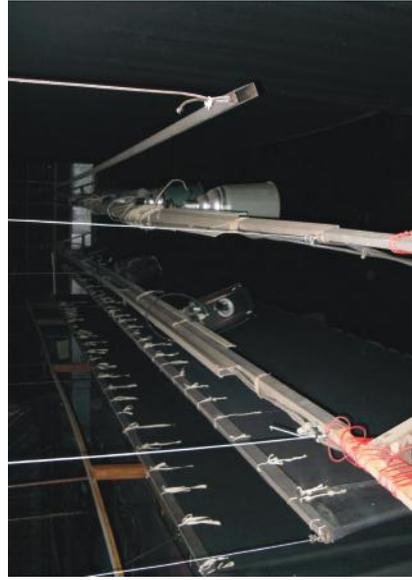
Foto 5.5 – Varas de luz – improviso/ baldes.

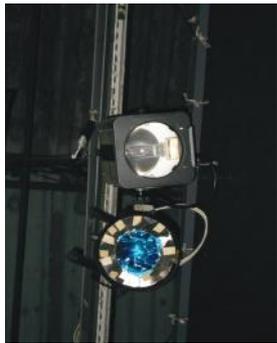
Foto 5.6 – Varas de luz – improviso/ balde

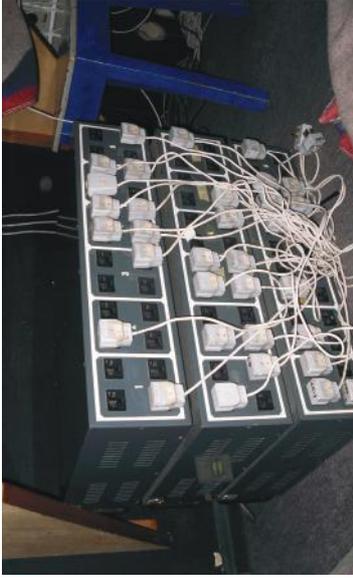
Foto 5.9 – Caixa de tomadas, distribuição de potência.

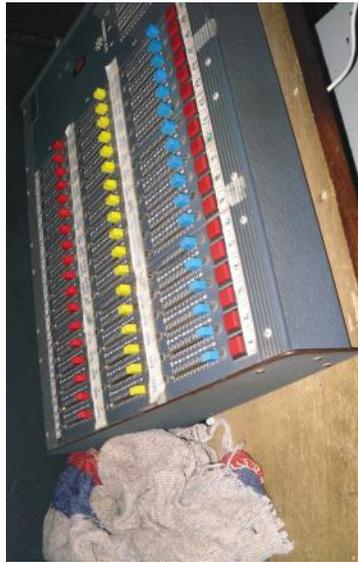
Foto 5.7 – Mesa de controle atual.

- *Cabine de controle*: necessita de reformulação, substituição da mesa de controle para disposição de mais recursos técnicos e mais pontos de distribuição de potência. Propõe-se a aquisição de rádio de comunicação para coxias/camarins e cabine de controle;

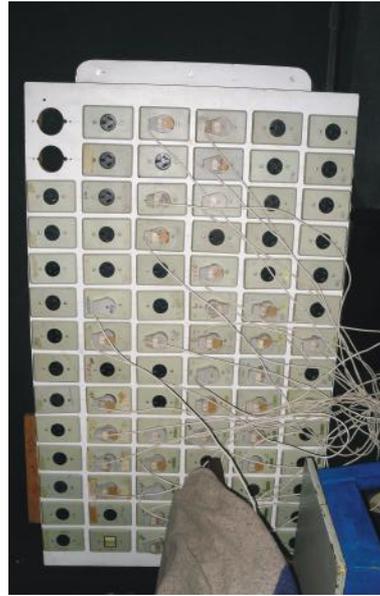
Foto 5.8 – Painel de tomadas.

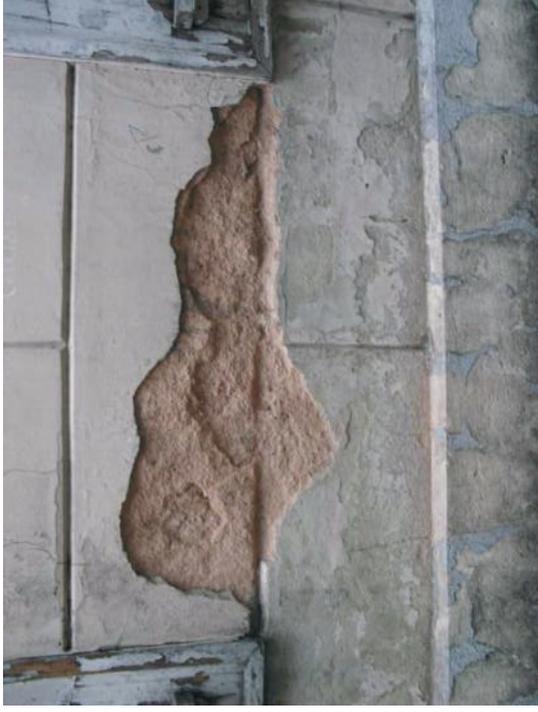
Figura I-1 – Deterioração da pintura e descolamento do reboco na fachada da Avenida Rio Branco

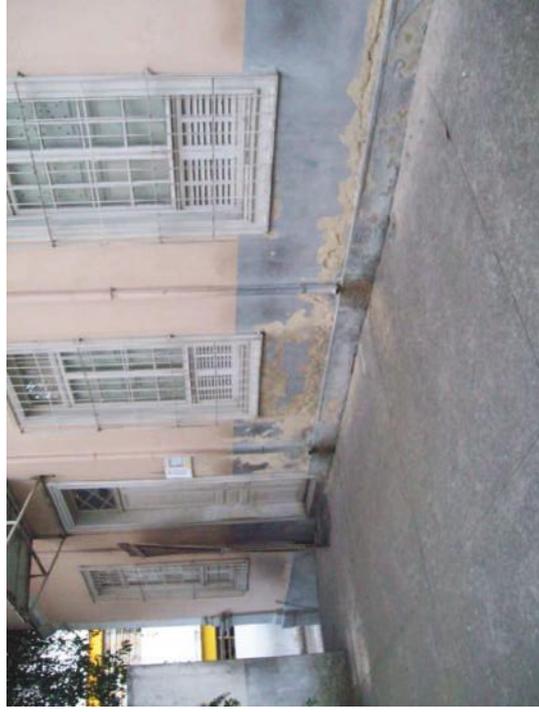
Figura I-2 - Deterioração do revestimento da fachada lateral (Fachada I)

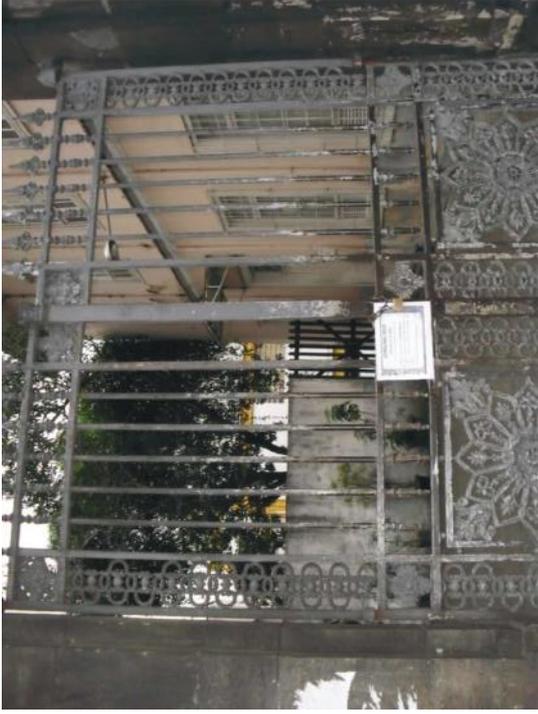
Figura I-5 - Pintura deteriorada das grades

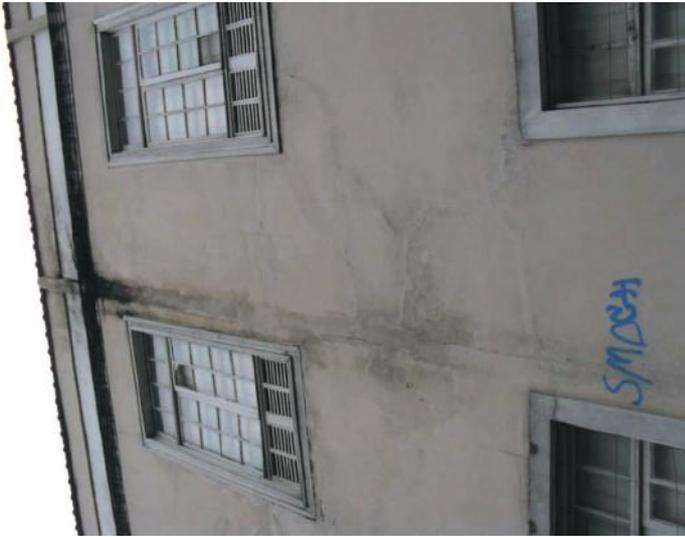
Figura I-3 - Pichações e deterioração do revestimento da fachada por umidade e vazamentos do telhado

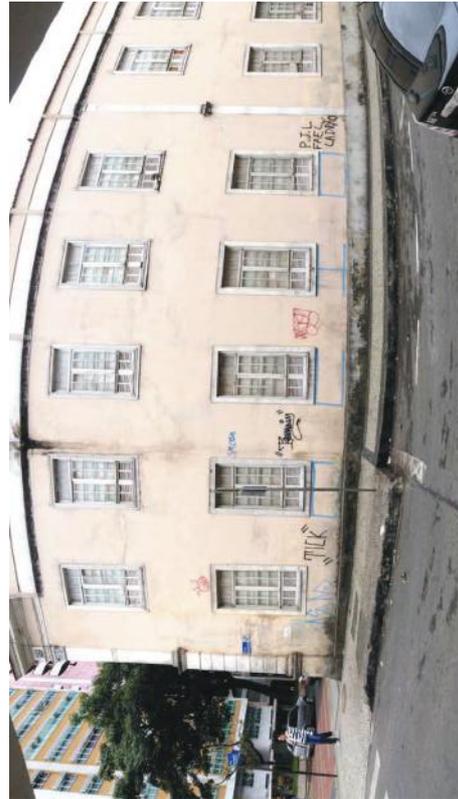
Figura I-4 - Pichações na fachada da Rua Braz Bernardino

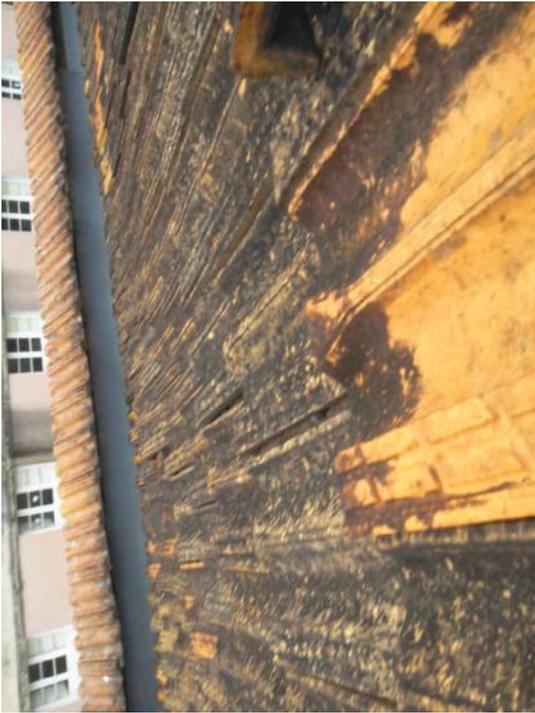
Figura II-1- Telhas deslocadas

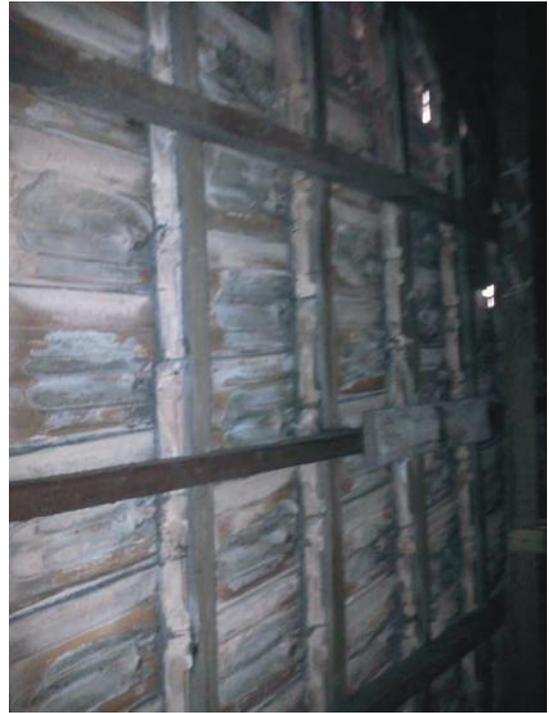
Figura II-2 - Telhas deslocadas e remendo no madeiramento

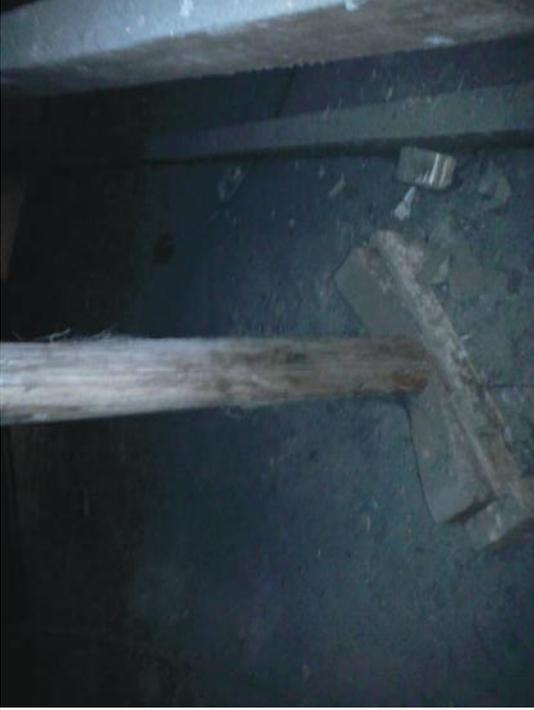
Figura II-3 - Utilização de escoras no madeiramento do telhado
