UNIVERSIDADE FEDERAL DE JUIZ DE FORA  
FACULDADE DE ENGENHARIA  
MESTRADO EM AMBIENTE CONSTRUÍDO

**ANÁLISE DO ESTADO DE CONSERVAÇÃO DO PATRIMÔNIO HISTÓRICO DE  
JUIZ DE FORA: ESTUDO DE CASO - CINE-THEATRO CENTRAL, FÓRUM DA  
CULTURA E PALACETE SANTA MAFALDA**

Dissertação apresentada ao Programa de Pós-Graduação em Ambiente Construído da Universidade Federal de Juiz de Fora, como requisito parcial à obtenção do título de Mestre em Ambiente Construído.

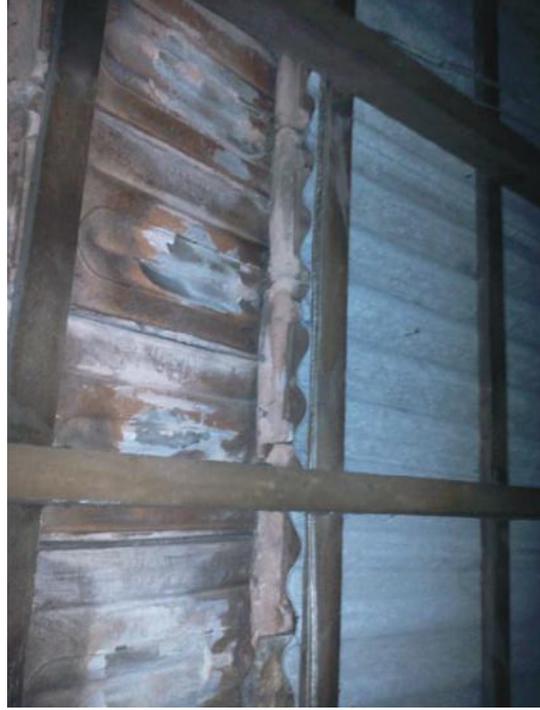
Figura II-4 - Utilização de telhas de fibrocimento

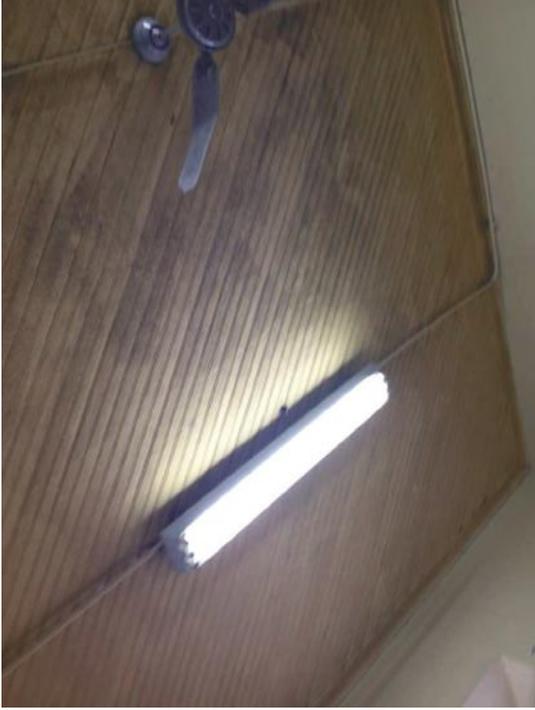
Os revestimentos em madeira (forros) apresentam com elevado índice de desgaste no sistema de proteção (pintura), presença de umidade (decorrente dos vazamentos no telhado) e desprendimento de materiais, bem como os de PVC (localizado no anfiteatro) e infiltrações de água nas lajes de cobertura, conforme se verifica nas fotos do anexo III e, descritas a seguir.

Figura III-1 - Deterioração do forro de madeira (Sala 1)

- i) Substituir por um novo forro, especificado no projeto luminotécnico, a se proposto do profissional competente.
- ii) Nos vazamentos existentes nas lajes de cobertura oriundas do telhado, uma vez corrigido as deficiências do telhado (emprego de estrutura metálica e substituição das telhas), deve-se aguardar secar os pontos de umidade, refazer o revestimento e a pintura.

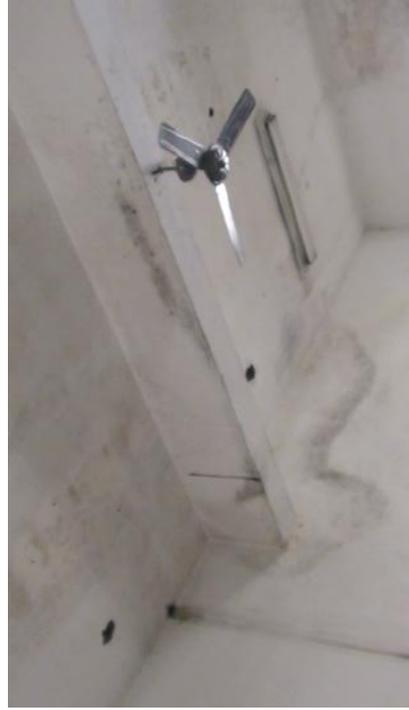
- a) Há a presença diversos pontos com infiltração de água pela laje de cobertura por deficiências do sistema de cobertura (telhado) e, conseqüentemente, há empolamento e descascamento do sistema de pintura, manchas de umidade, forro de madeira encontram-se bastante deteriorados. Em algumas regiões, mas especificadamente, na laje de cobertura da quadra poliesportiva, há pontos de corrosão das armaduras das estruturas de concreto armado e eflorescências, decorrente de vazamento hidráulico oriundo do banheiro.
- b) Nas regiões onde há forro de PVC (auditório) consta-se que alguns encontram danificados (quebrados).
- c) A tinta empregada na proteção (pintura) no teto da dependência: cozinha é inadequada, sendo necessária sua substituição.

Figura III-2 - Infiltração em laje da Sala 12

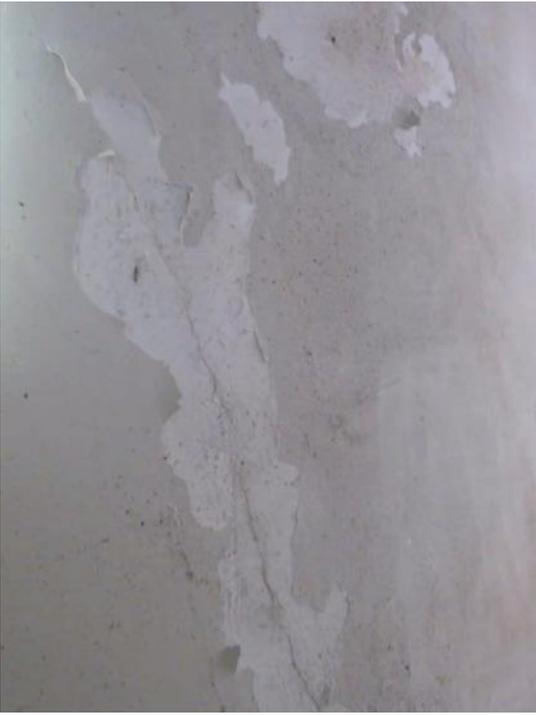
Figura III-5 - Pintura teto da cozinha

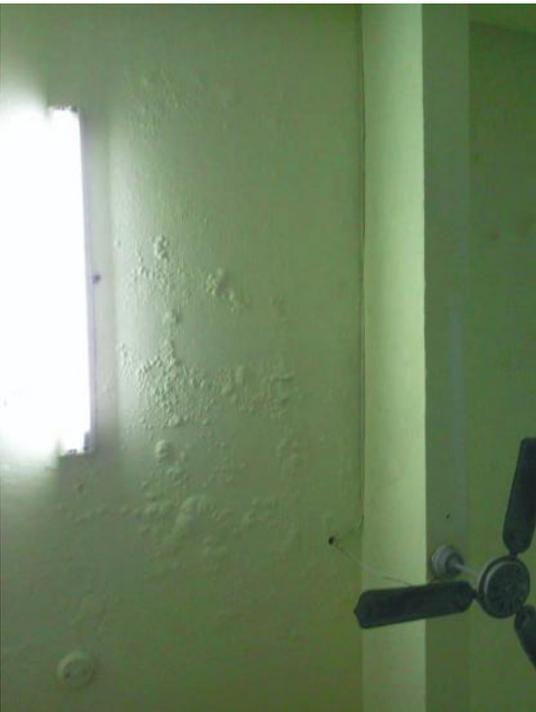
Figura III-3 - Empolamento na laje da Sala 24

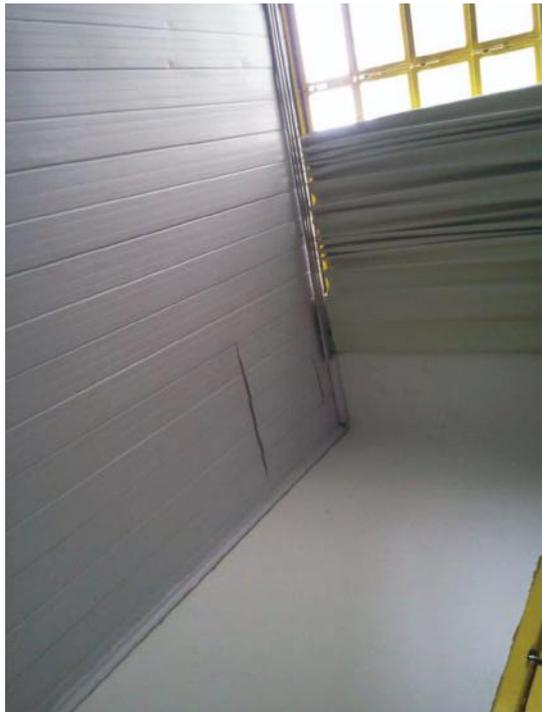
Figura III-4 - Forro de PVC danificado Auditório

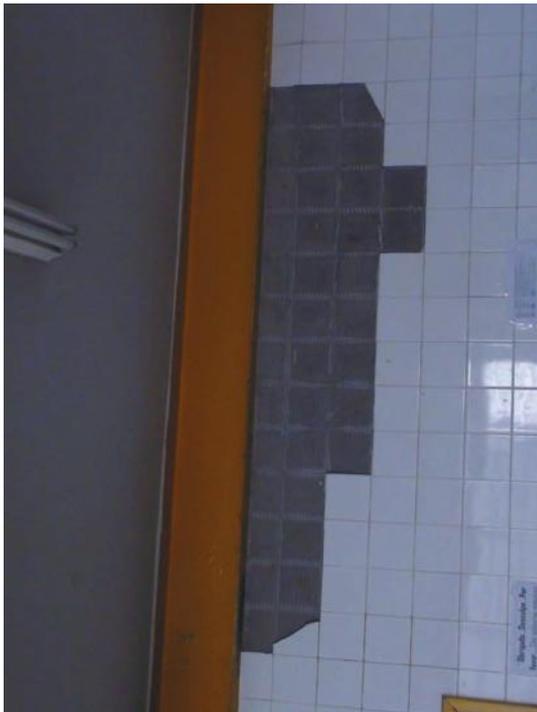
Figura IV-1 - Azulejo quebrados no Refeitório

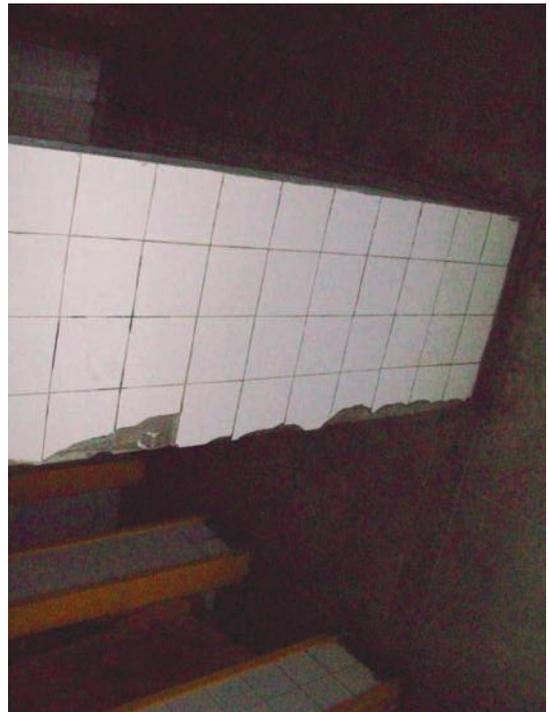
Figura IV-2 - Azulejos quebrados no Banheiro Masculino do 1º Pavimento (Prédio Anexo)

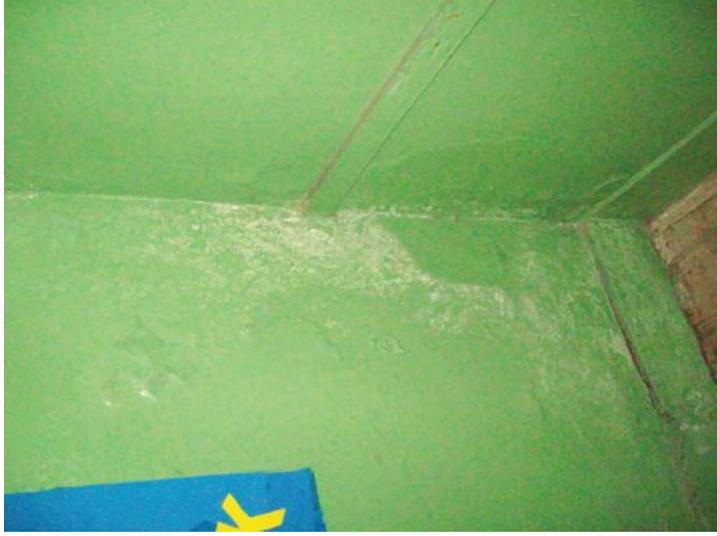
Figura IV-3- Empolamento na Sala dos Professores

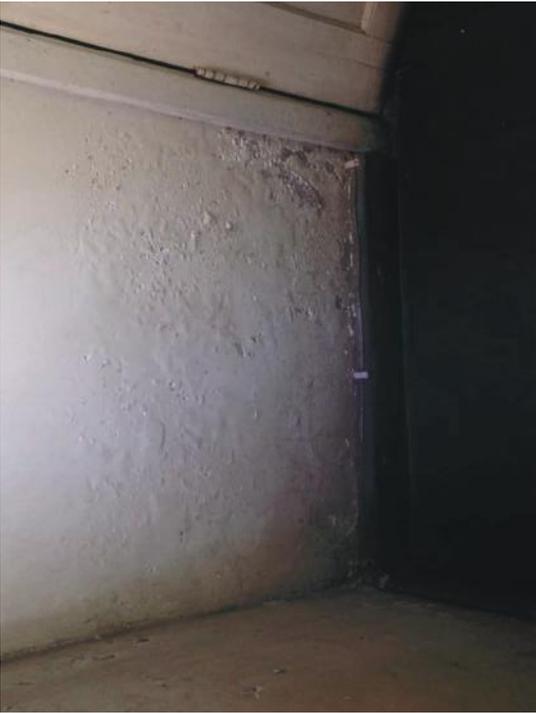
Figura IV-4 - Empolamento na Secretaria

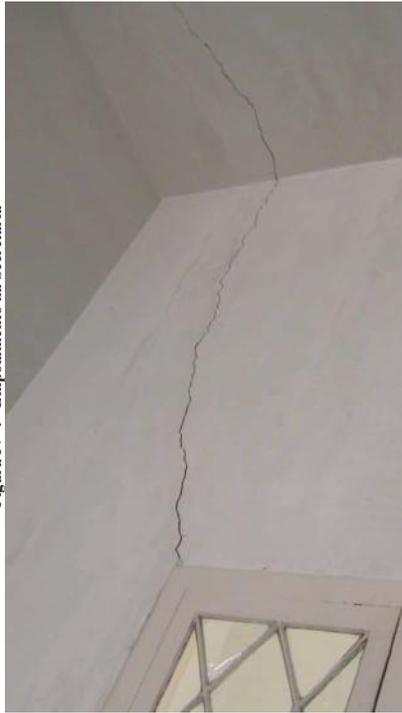
Figura IV-5 - Fissura devido à sobrecarga (Sala 9)

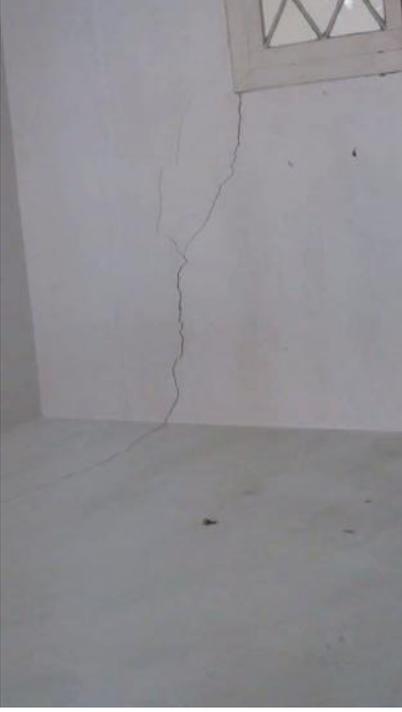
Figura IV-6 - Fissura devido a sobrecarga (Sala 10)

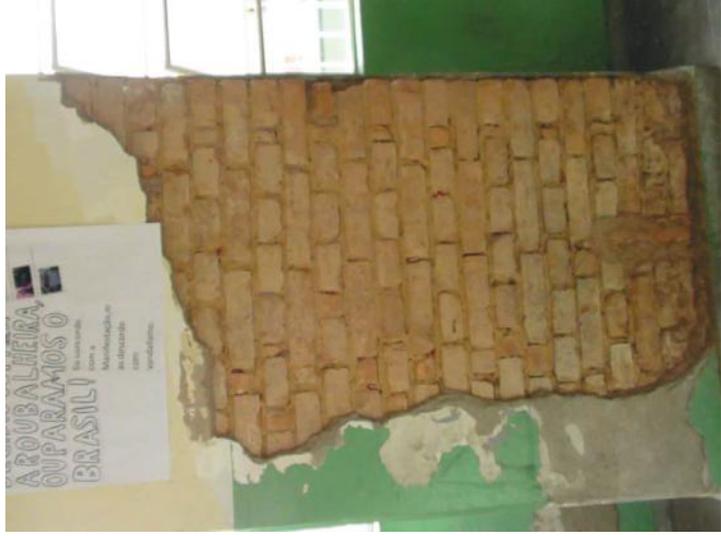
Figura IV-7 - Descolamento da argamassa de revestimento (Corredor)

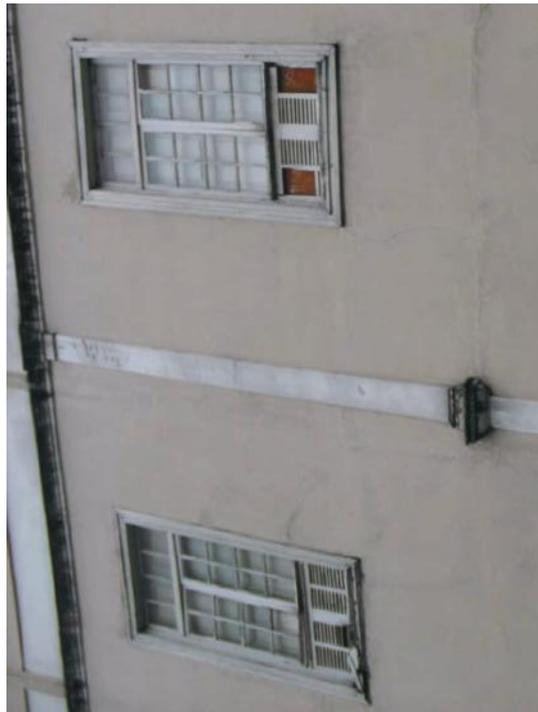
Figura V-1 - Janelas danificadas na fachada da Rua Braz Bernardino

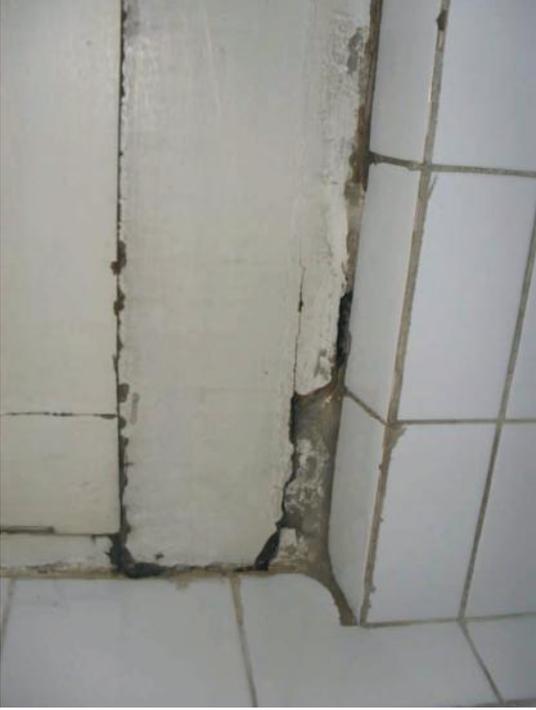
Figura V-2 - Janela deteriorada no Banheiro Masculino da Sala dos Professores

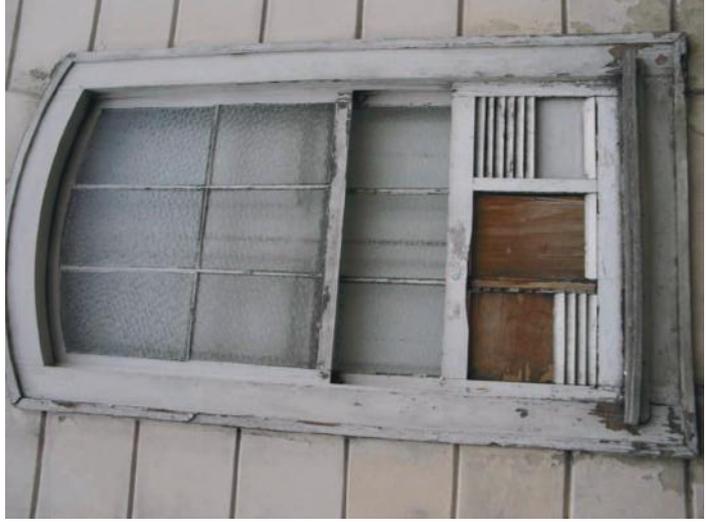
Figura V-3 - Janela danificada na fachada da Avenida Rio Branco

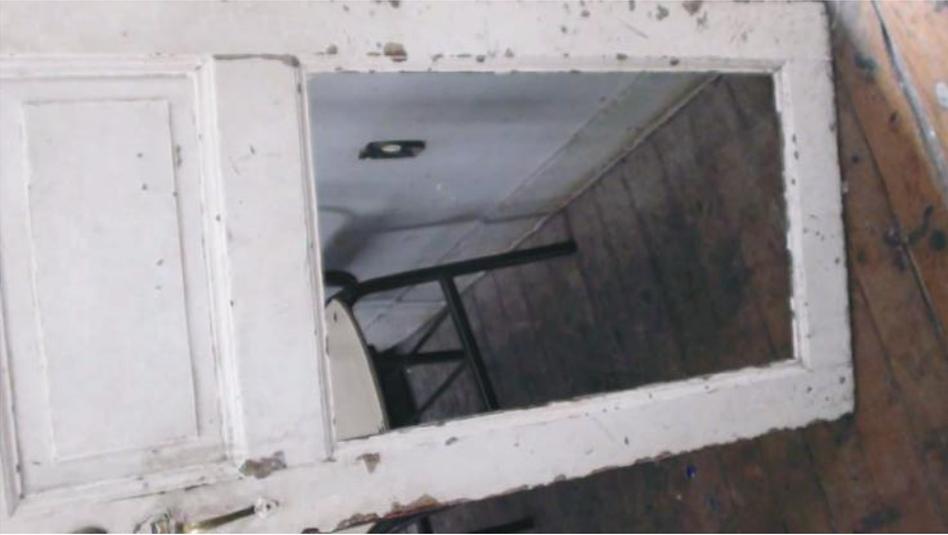
Figura V-5 - Porta danificada na Sala 10

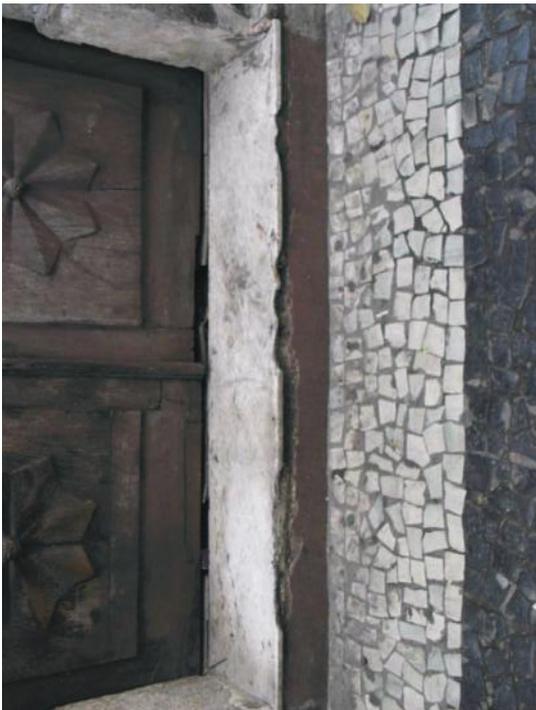
Figura V-4 - Porta e soleira deteriorada na fachada da Rio Branco

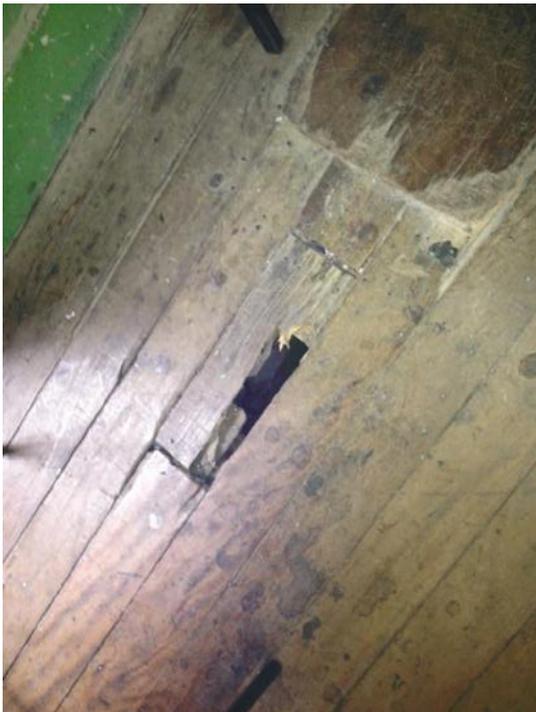
Figura VI-1 - Tábuas danificadas na Sala 1

- v) Na área antiga, com revestimento em madeira, devido ao elevado grau de deterioração, nos dois pavimentos sugere-se a substituição do piso por placas *Eternit Painel Wall*, (marca Eternit), vide figura 4.15, que suportam altas cargas distribuídas (500 kg/m<sup>2</sup>), adequada ao carregamento de uma sala de aula, pois possuem como vantagens: peso reduzido, possibilidade de ser aplicado em grandes vãos, isolamento termoacústico, rapidez na montagem, permite diversos tipos de acabamentos (a ser definido), dentre outros. Esse sistema deverá estar apoiado sobre perfis metálicos que serão dimensionados por especialista.

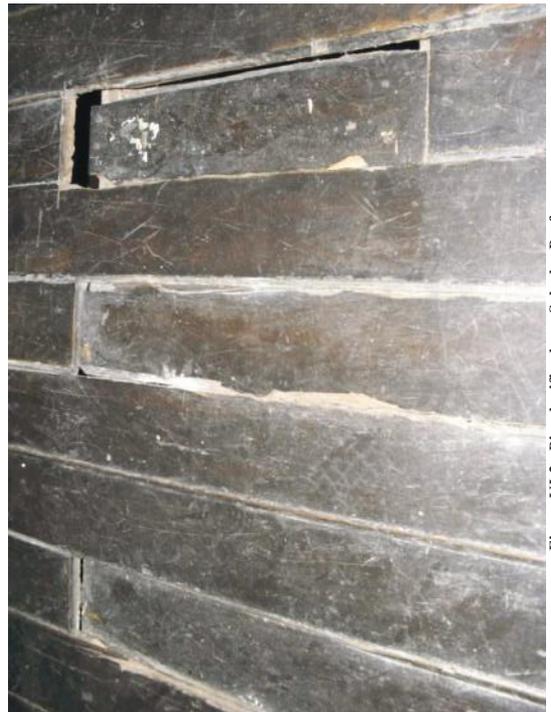
Figura VI-2 - Piso danificado na Sala dos Professores

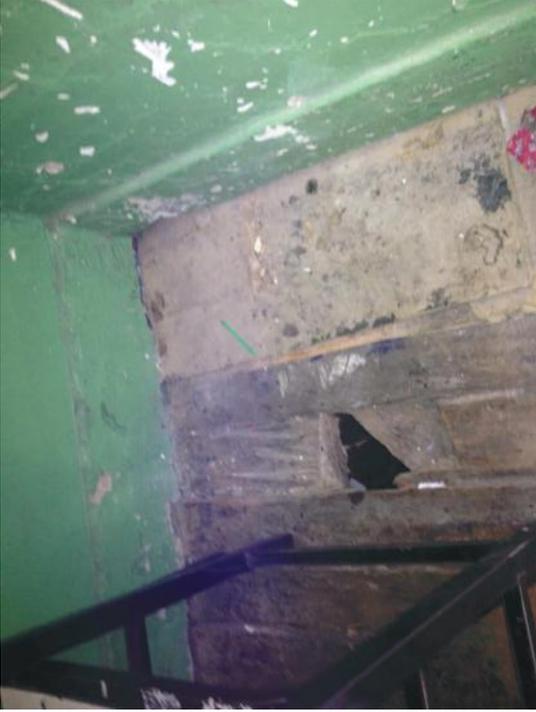
Figura VI-3 - Piso danificado na Sala 1

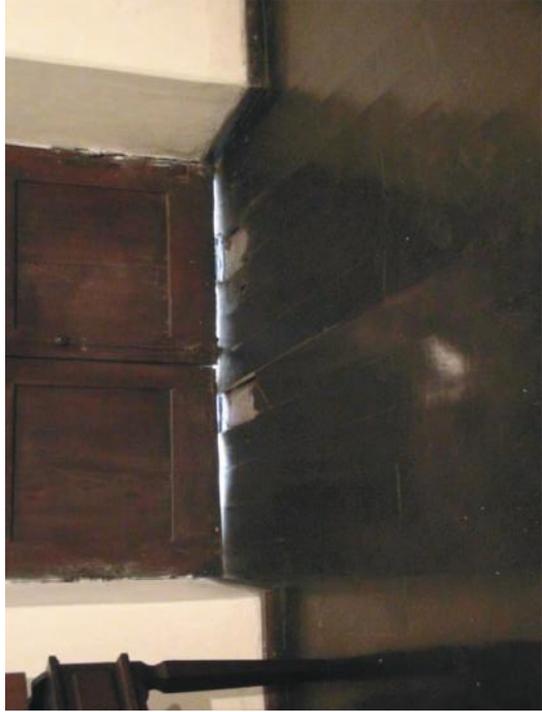
Figura VI-4 - Piso danificado no Hall

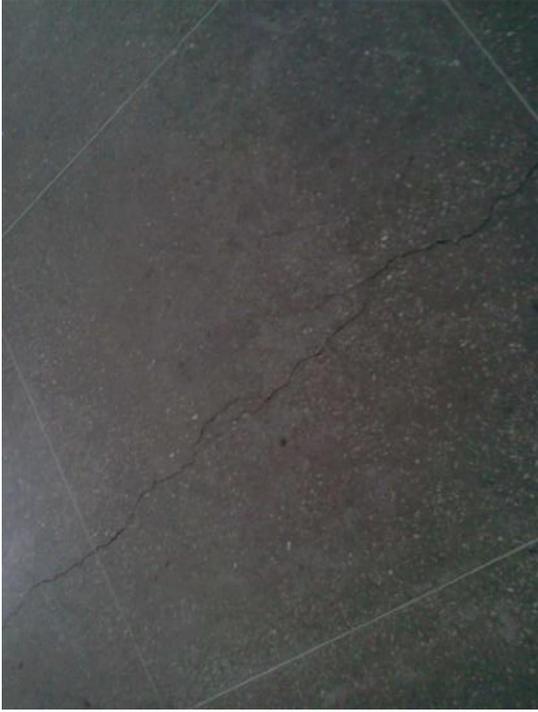
Figura VI-7 - Piso de granilite deteriorado no Auditório

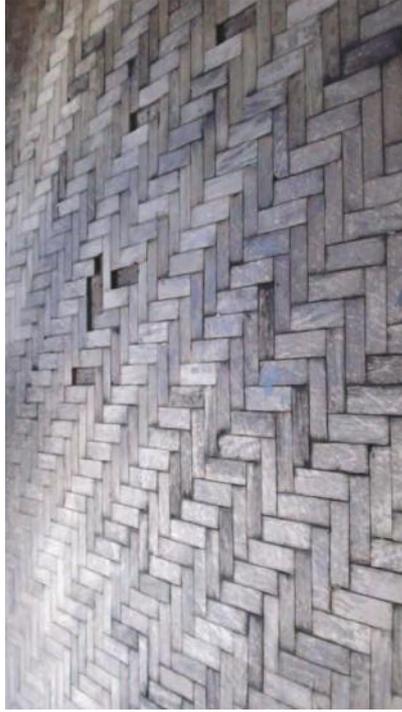
Figura VI-8 - Piso de tacos danificados na Sala 12

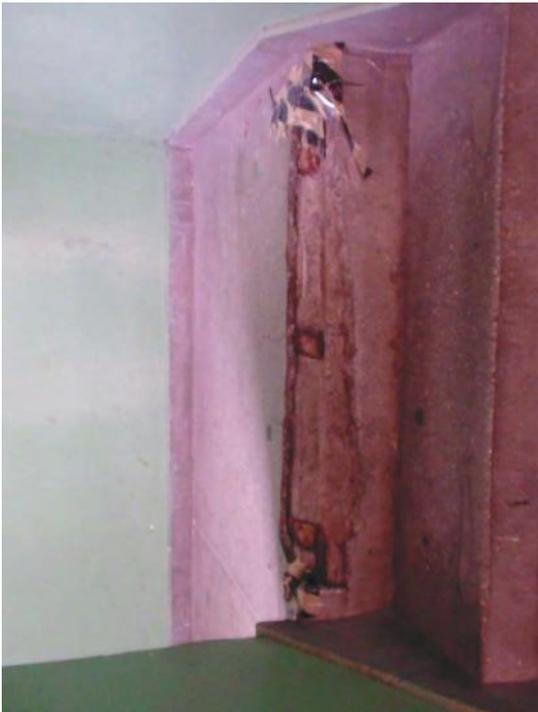
Figura VI-5- Degrau danificado na Escada de granilite do Prédio Principal

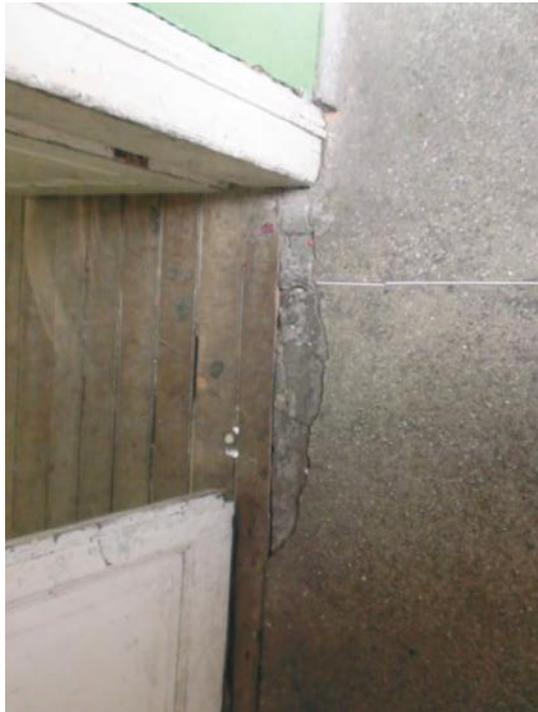
Figura VI-6 - Piso danificado no Corredor do Prédio Principal

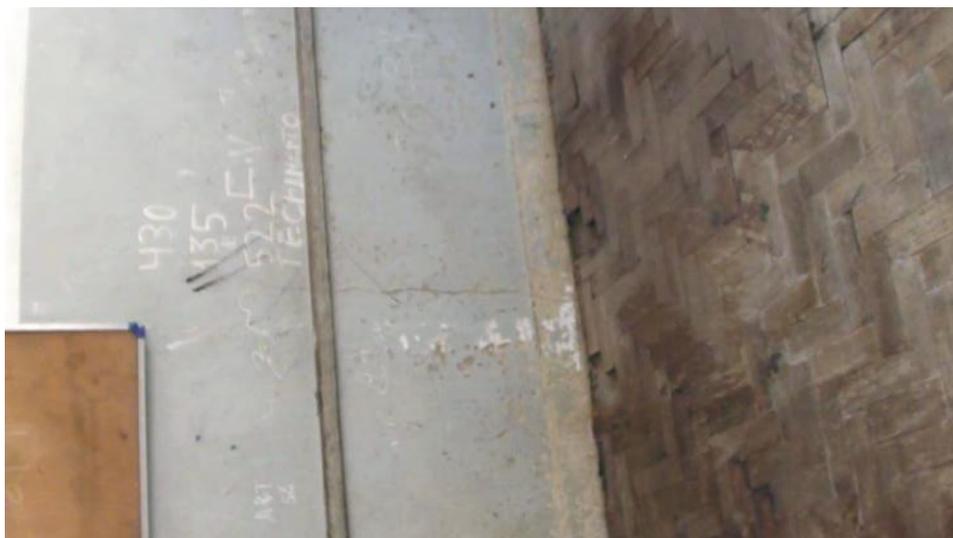
Figura VI-9 - Piso de tampo danificado na Sala 12

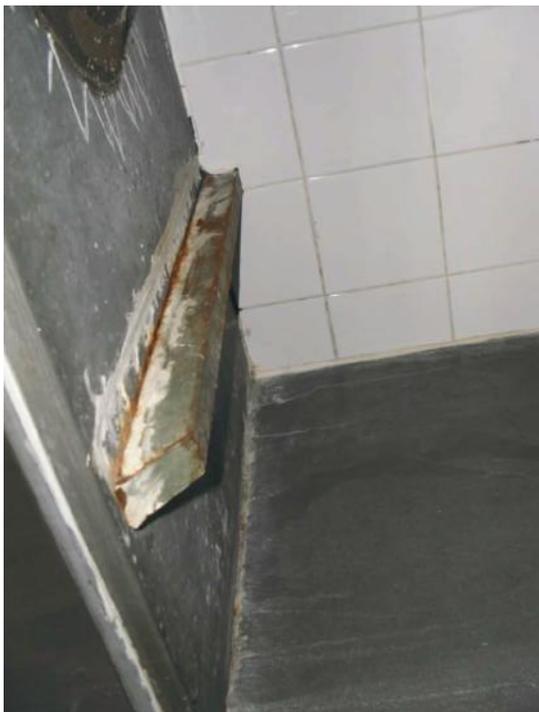
Há presença dos seguintes danos nos aparelhos sanitários: oxidação do suporte da bancada, peças sanitárias danificadas; bancada do banheiro quebrada, conforme ilustrado nas fotos do anexo VII.

Figura VII-1 - Oxidação do suporte da bancada no Banheiro Feminino da Sala dos Professores

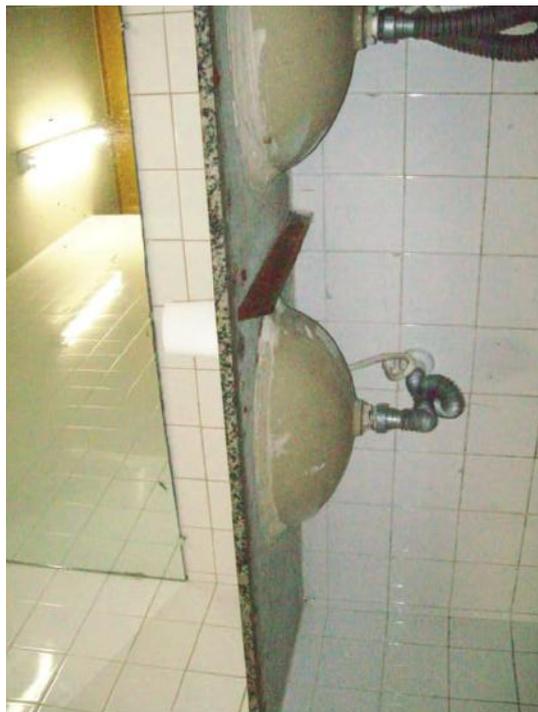
Figura VII-2 - Oxidação do suporte da bancada do Banheiro Feminino no Prédio Anexo (1º Pavimento)

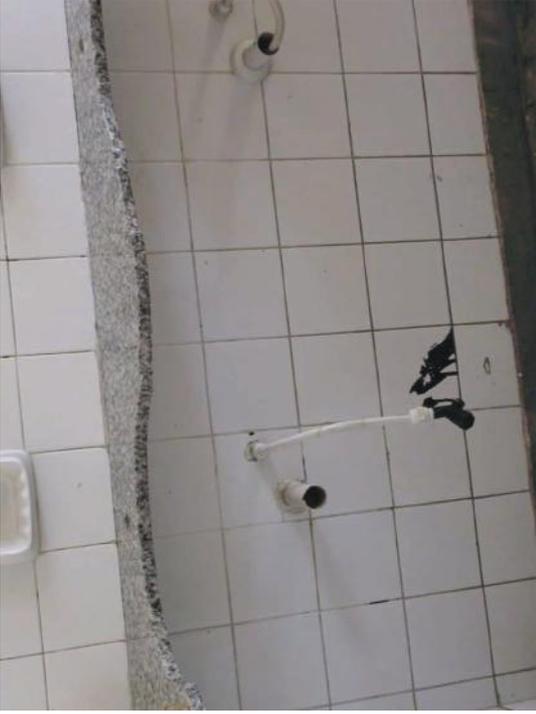
Figura VII-5 - Bancada quebrada e ausência de cuba cerâmica no Banheiro Feminino do Prédio Anexo (3º Pavimento)

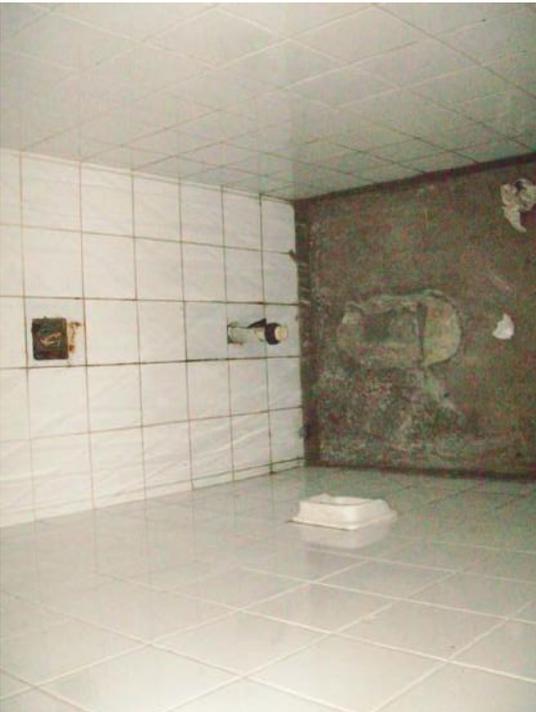
Figura VII-3 - Ausência da bacia sanitária no Banheiro Masculino do Prédio Anexo (1º Pavimento)

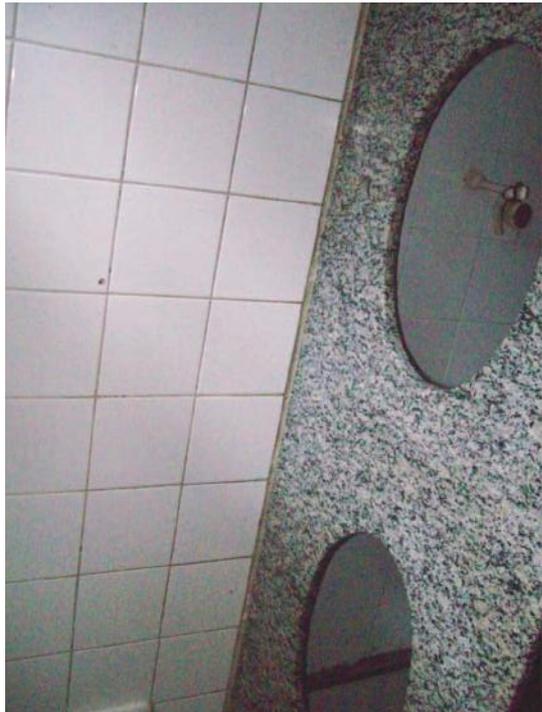
Figura VII-4 - Ausências das cubas cerâmicas do Banheiro Masculino do Prédio Anexo (1º Pavimento)

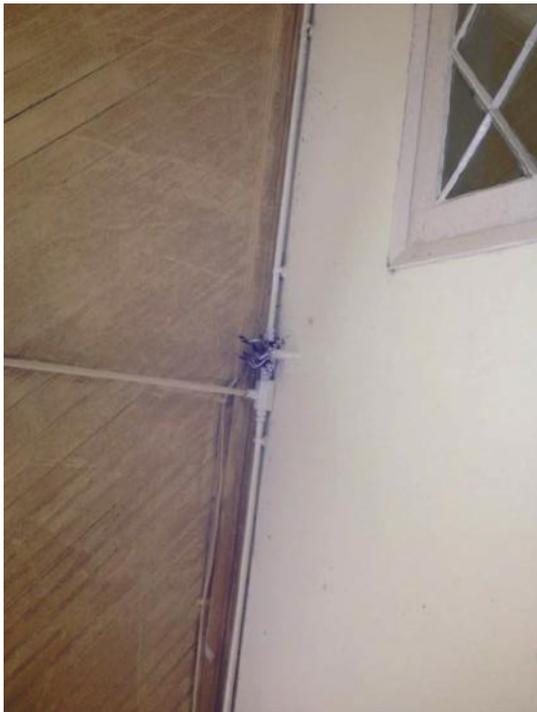
Figura VIII-1 - Caixa de passagem com fiação exposta na Sala 1

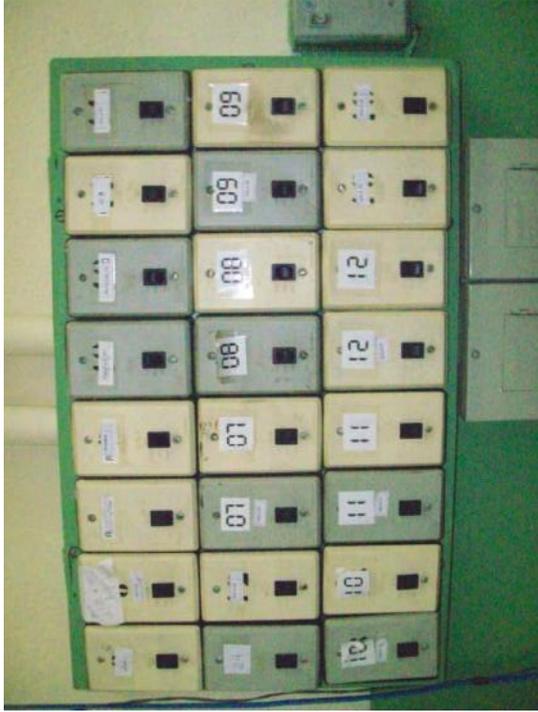
Figura VIII-3 - Controle ventiladores localizado na Sala da Tesouraria

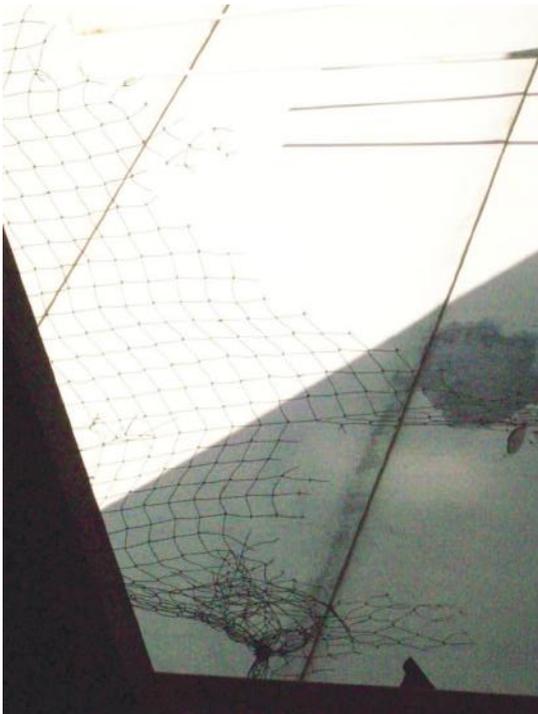
Figura IX-1 – Gradil de fibra têxtil sintética danificado na Quadra Poliesportiva

Deve-se executar um novo projeto para proteção da quadra poliesportiva já que o que se encontra presente está muito deteriorado.

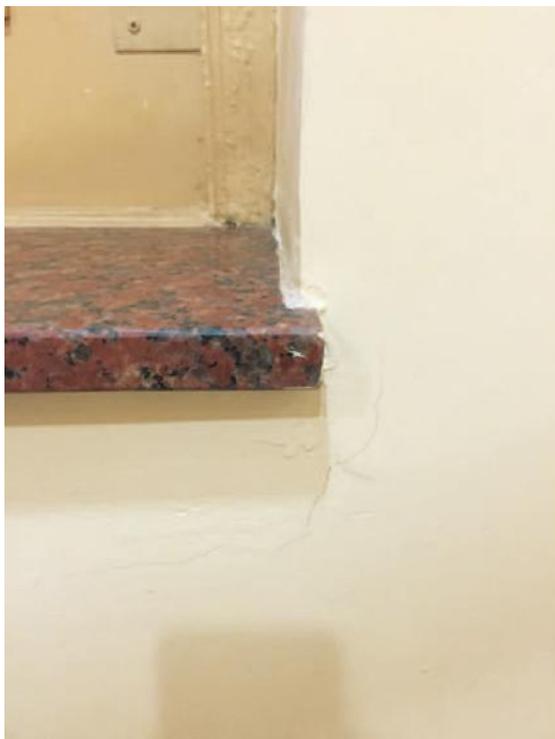
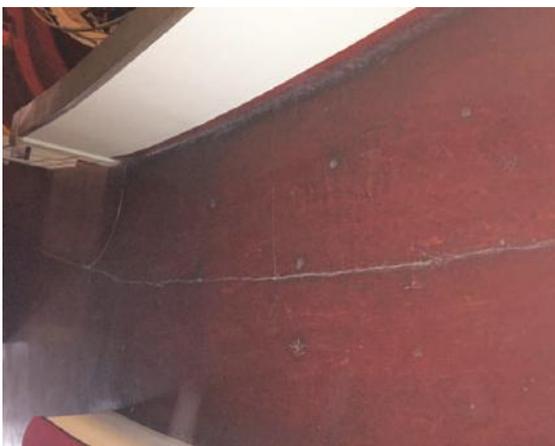
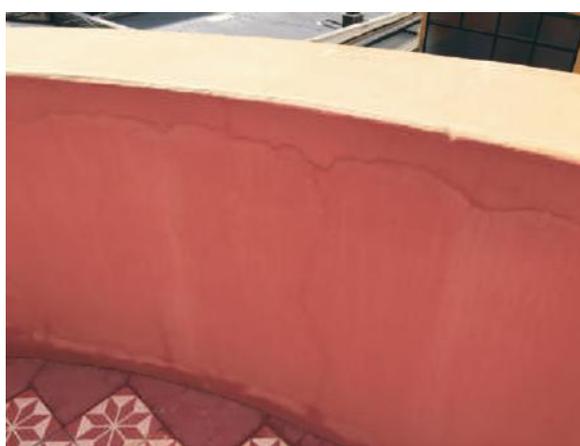
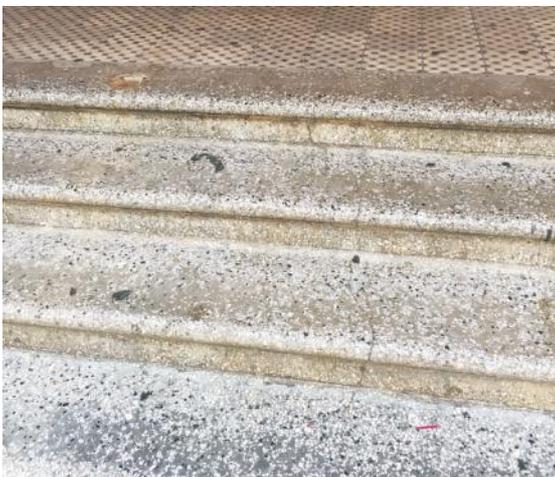
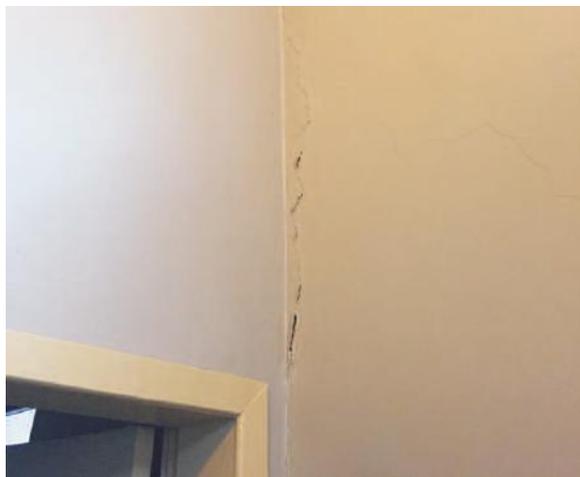
**Apêndice 1A - Cine-Theatro Central - fissuras nas fachadas, paredes, pisos e outros:**

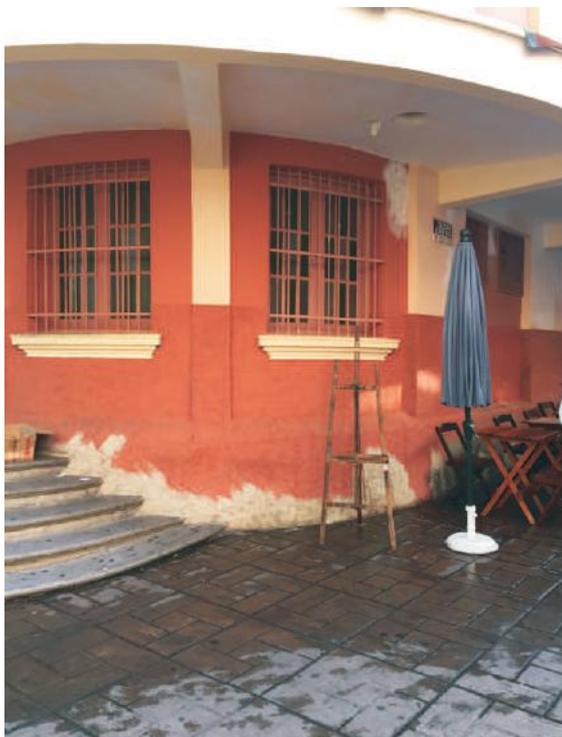
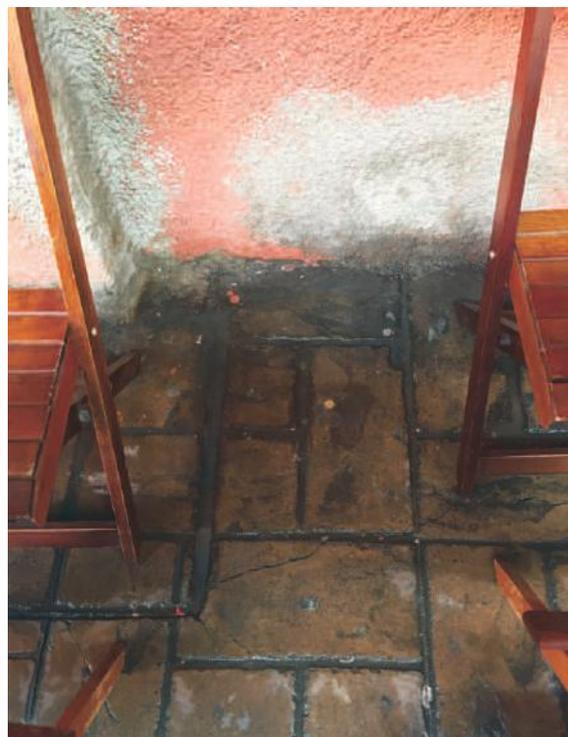
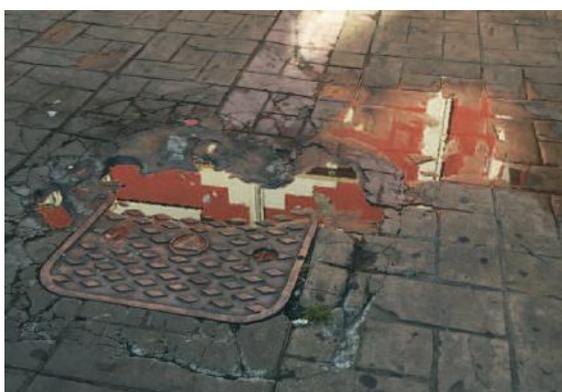
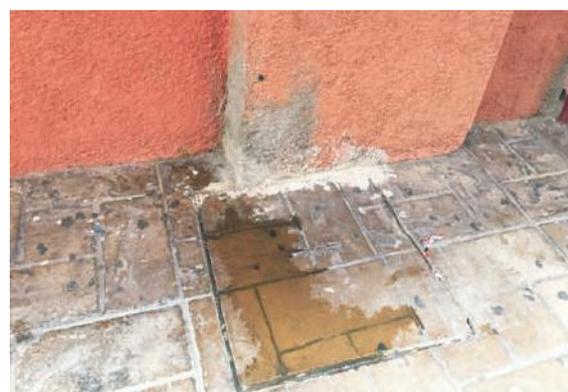
**Apêndice 1B - Cine-Theatro Central - inadequado caimento dos pisos (fachadas) e acúmulo de água:**

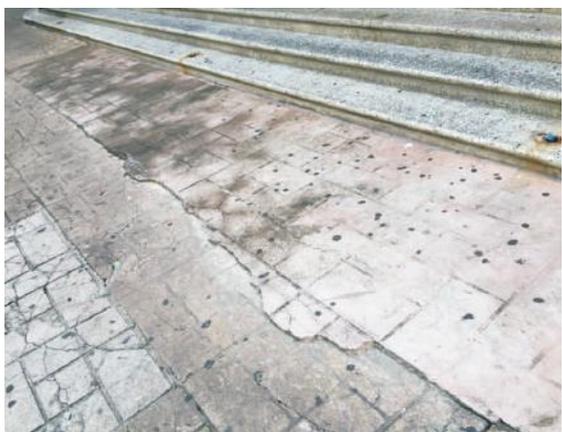
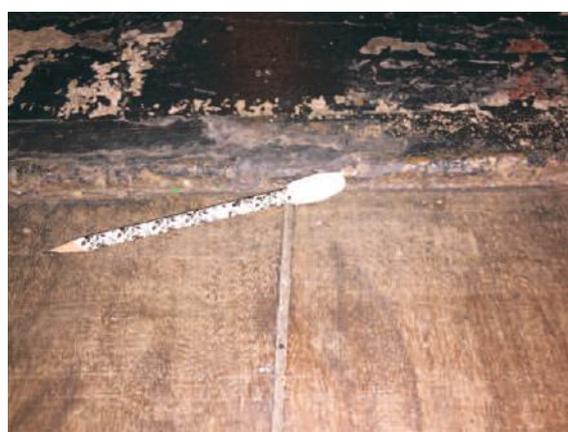
**Apêndice 1C - Cine-Theatro Central - superfícies com recalcaque nas fachadas, pisos e outros (palco):**

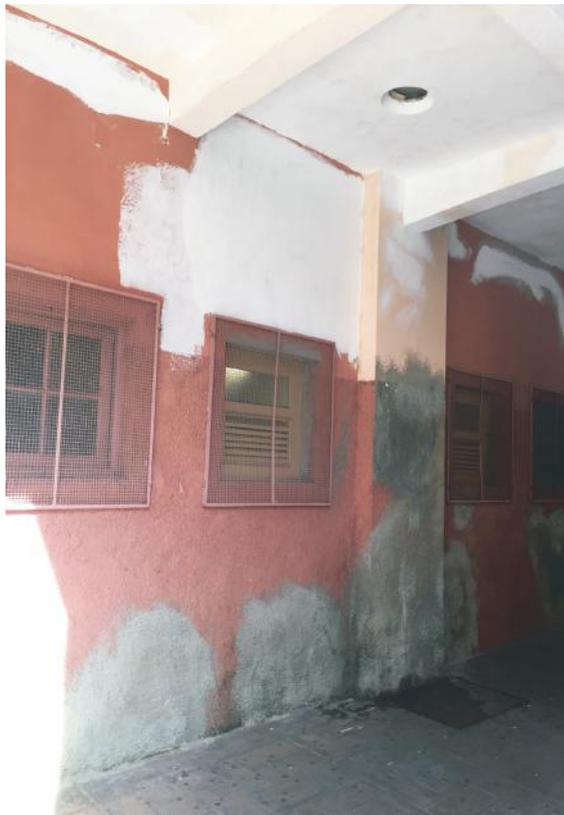
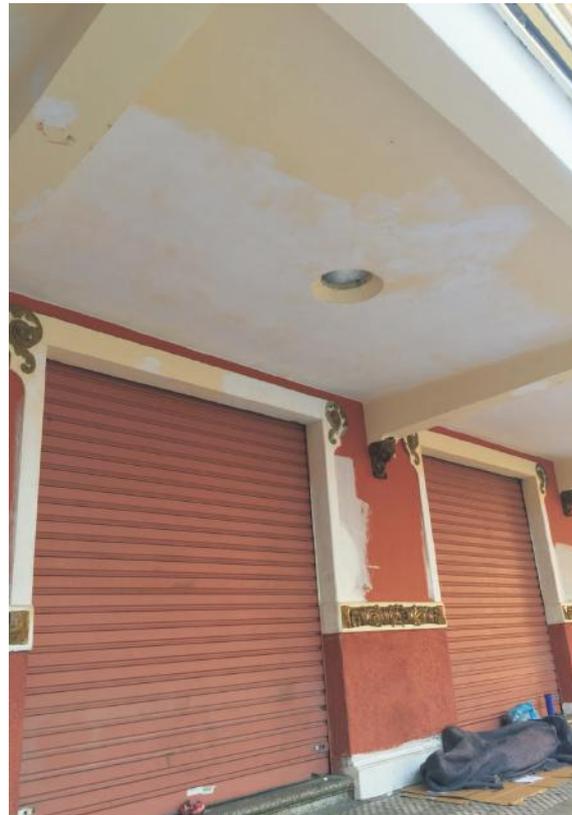
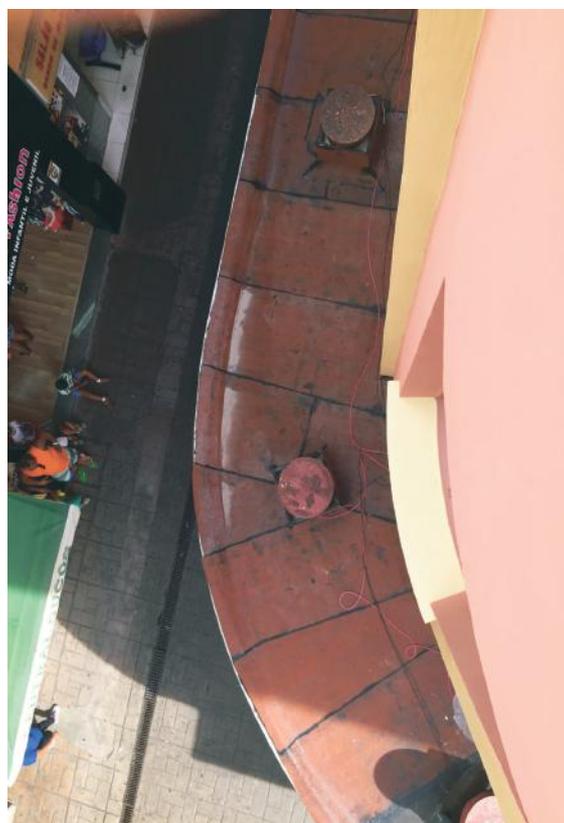
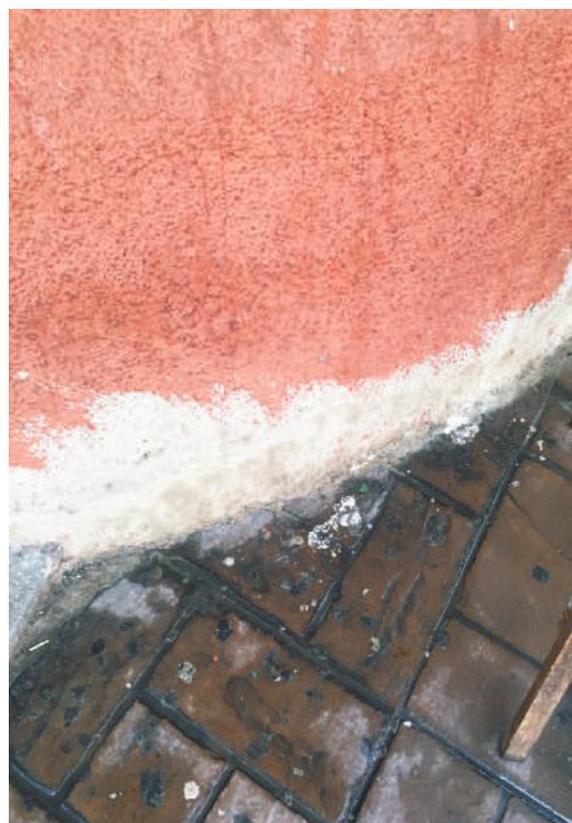
**Apêndice 1D - Cine-Theatro Central - intervenções nas fachadas e pisos:**

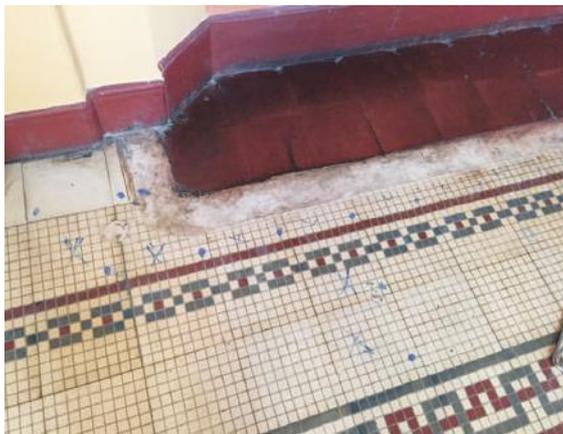
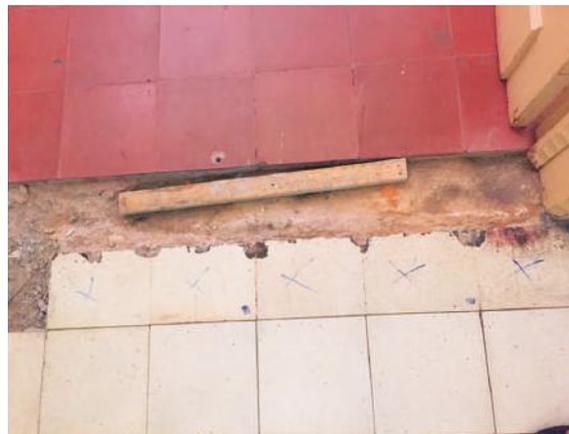
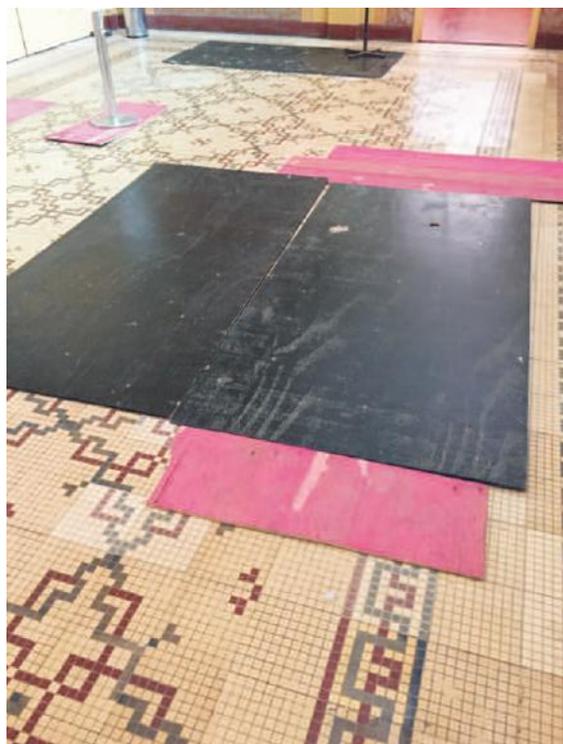
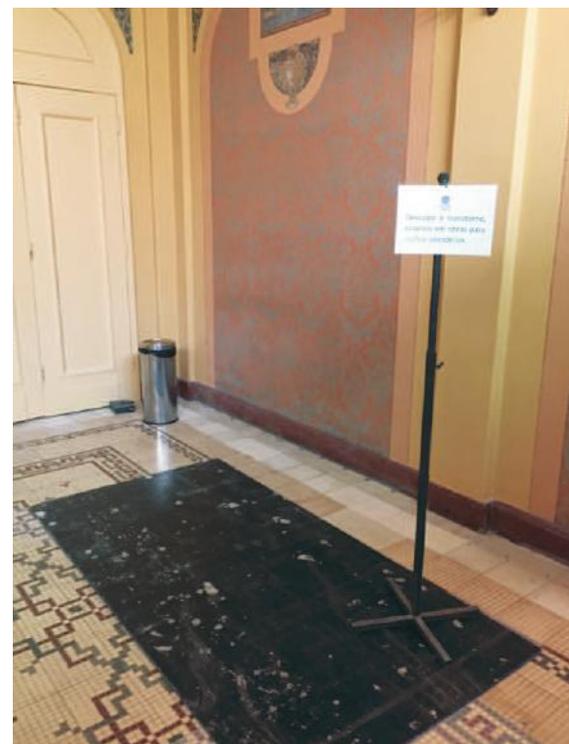
Apêndice 1D - Cine-Theatro Central - intervenções nas fachadas e pisos:

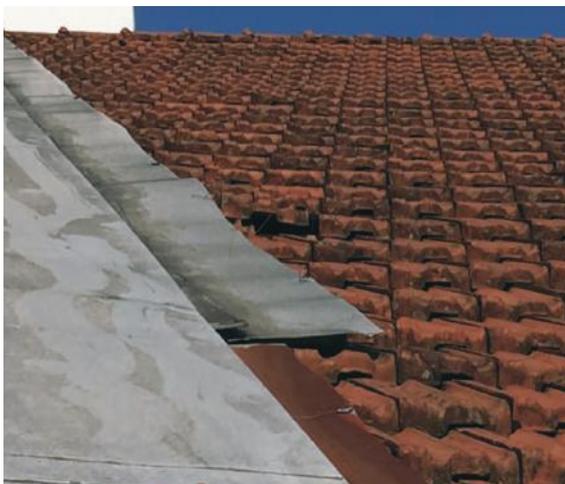
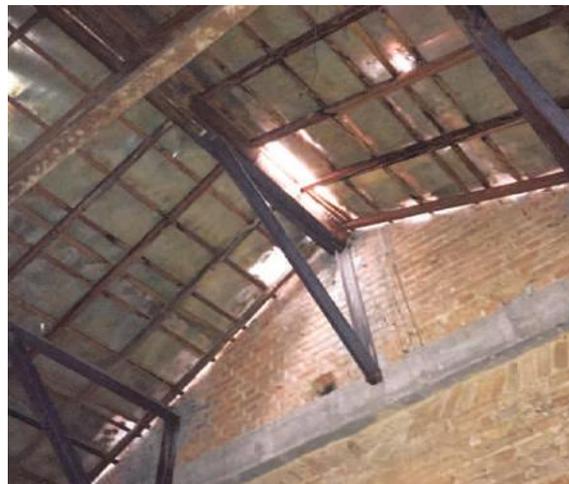
**Apêndice 1E - Cine-Theatro Central - telhas deslocadas, trincadas e quebradas (telhado):**

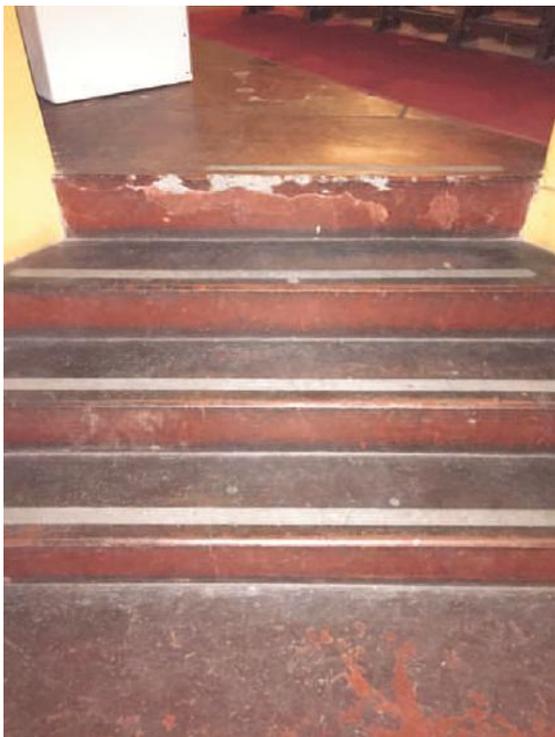
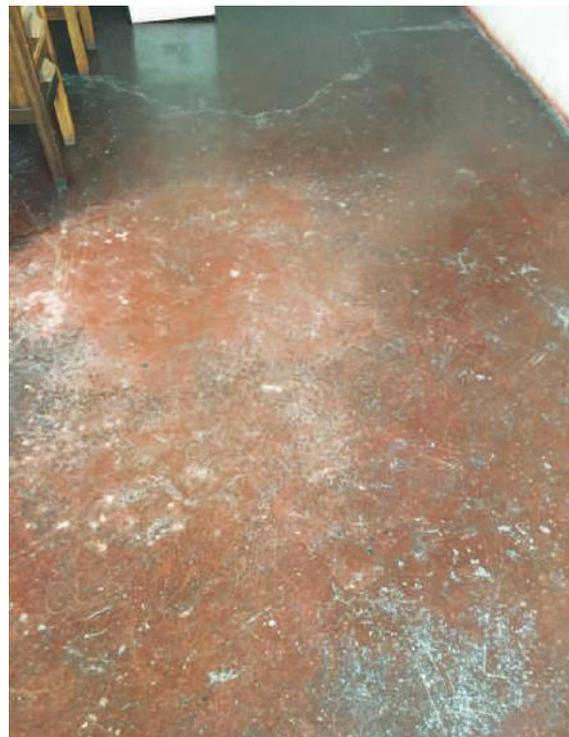
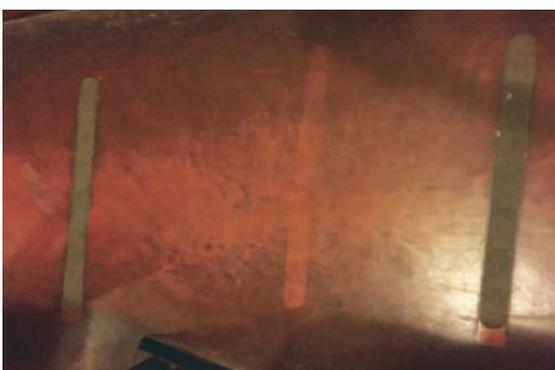
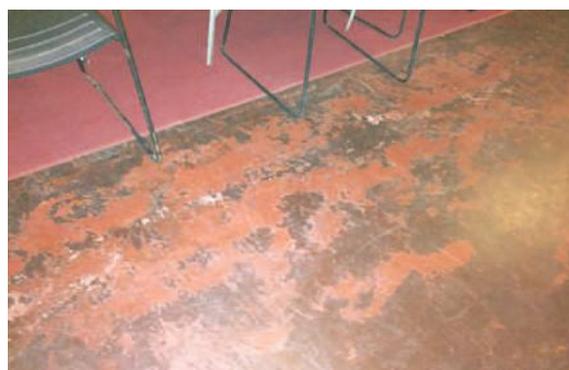
**Apêndice 1F - Cine-Theatro Central - desgaste do piso de cimento queimado:**
