UNIVERSIDADE FEDERAL DE JUIZ DE FORA  
FACULDADE DE ENGENHARIA  
MESTRADO EM AMBIENTE CONSTRUÍDO

**ANÁLISE DO ESTADO DE CONSERVAÇÃO DO PATRIMÔNIO HISTÓRICO DE  
JUIZ DE FORA: ESTUDO DE CASO - CINE-THEATRO CENTRAL, FÓRUM DA  
CULTURA E PALACETE SANTA MAFALDA**

Dissertação apresentada ao Programa de Pós-Graduação em Ambiente Construído da Universidade Federal de Juiz de Fora, como requisito parcial à obtenção do título de Mestre em Ambiente Construído.

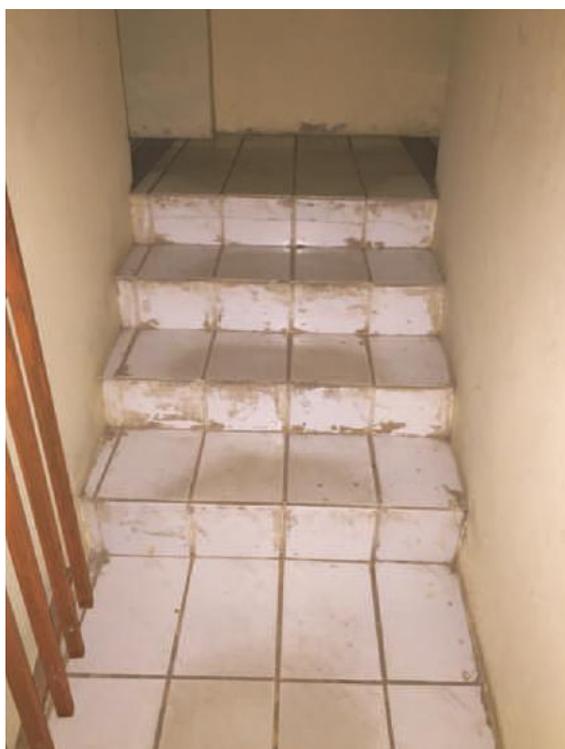
**Apêndice 1G - Cine-Theatro Central - peças cerâmicas deterioradas, trincadas, manchadas ou ausentes:**

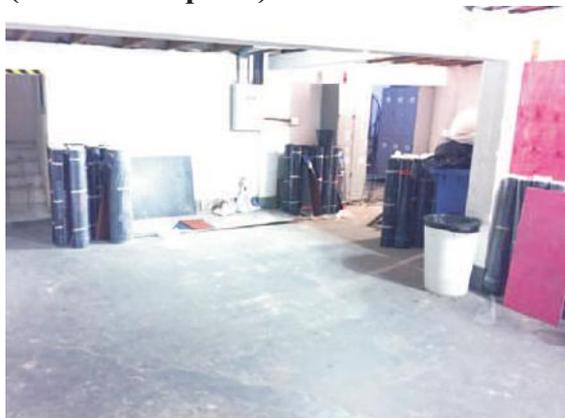
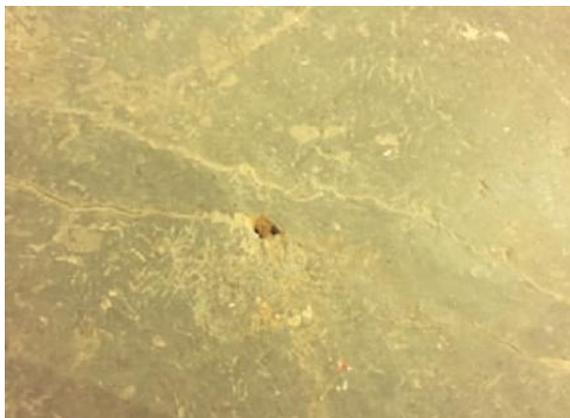
**Apêndice 1H - Cine-Theatro Central - irregularidades e buracos no cimento grosso (embaixo do palco):**

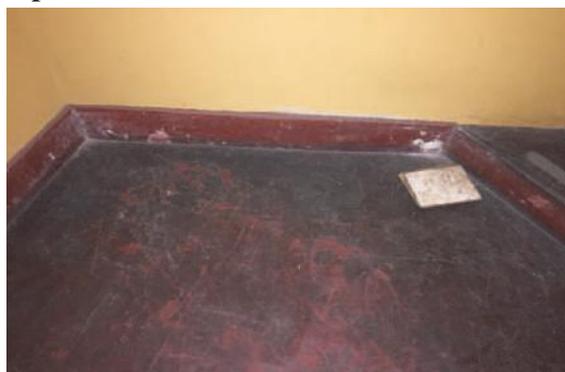
**Apêndice 1J - Cine-Theatro Central - rodapés deteriorados ou ausentes:**

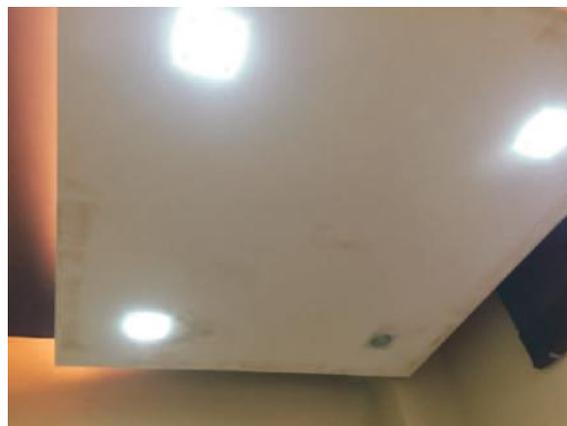
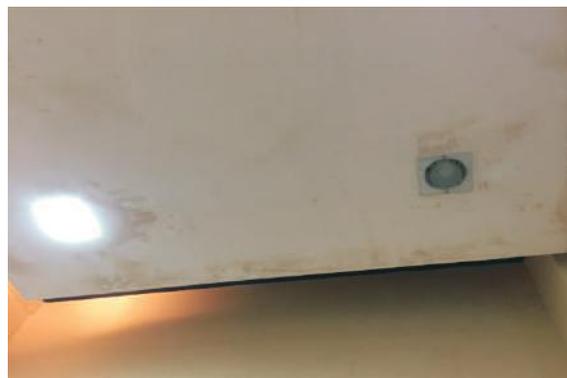
**Apêndice 1L - Cine-Theatro Central - Infiltração e acúmulo de umidade nas fachadas, paredes, pisos e teto:**

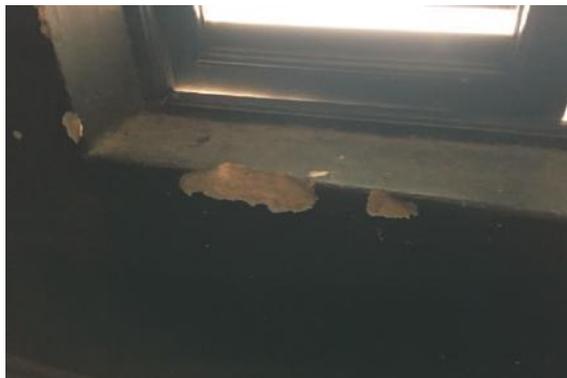
**Apêndice 1M - Cine-Theatro Central - Quinas quebradas (paredes):**

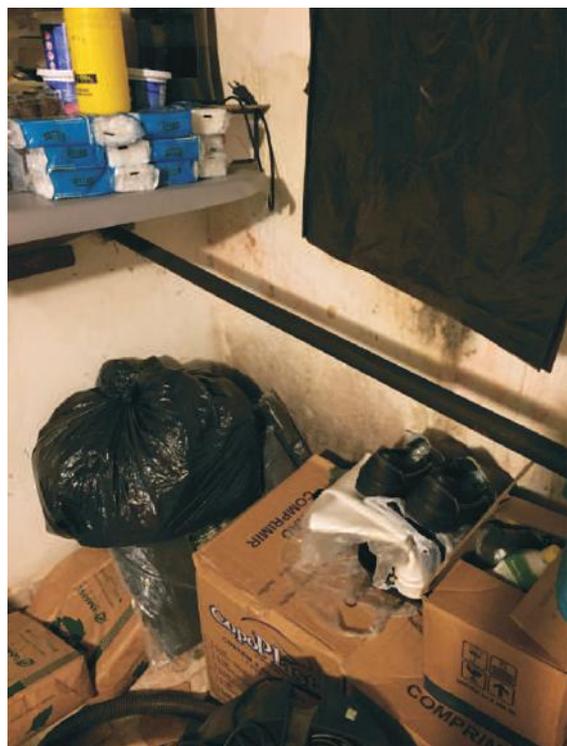
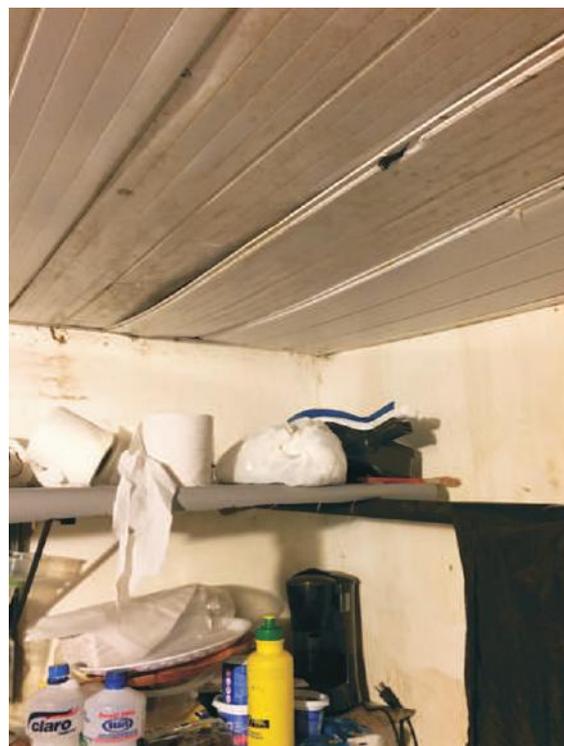
**Apêndice 1N - Cine-Theatro Central - Acúmulo de umidade e falta de ventilação (depósito de limpeza):**

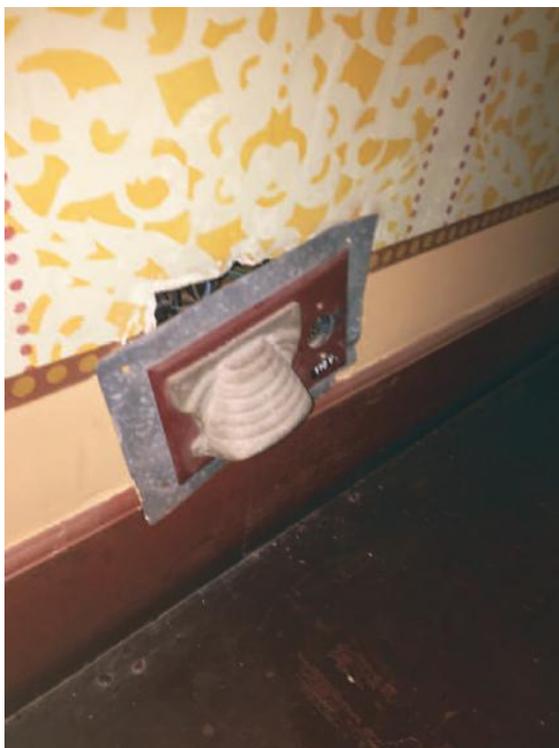
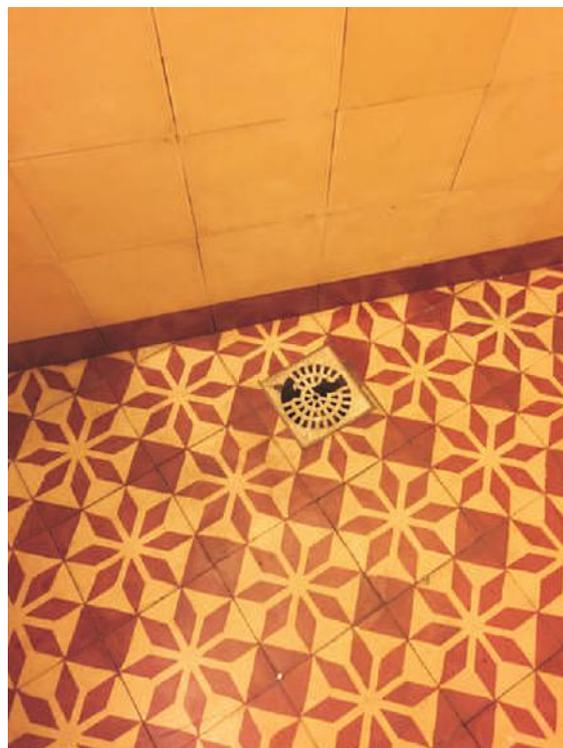
**Apêndice 1Q - Cine-Theatro Central - Elementos e utensílios quebrados/danificados/ausentes:**

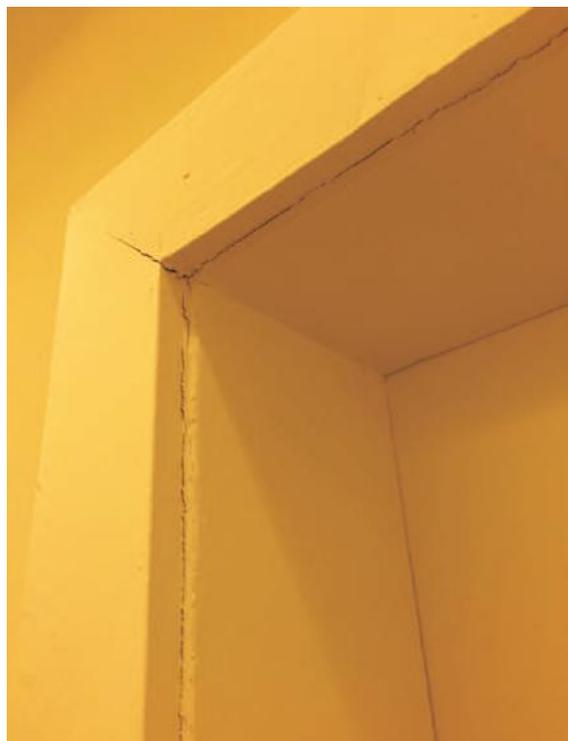
**Apêndice 1R - Cine-Theatro Central - contra-marco descolado na união alvenaria/parede:**

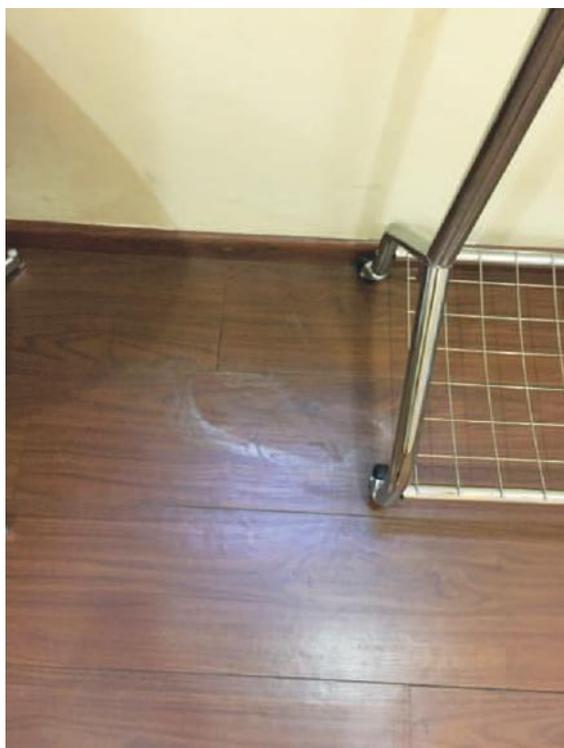
**Apêndice 1U - Cine-Theatro Central - Deterioração e desgaste dos pisos vinílicos dos camarins:**

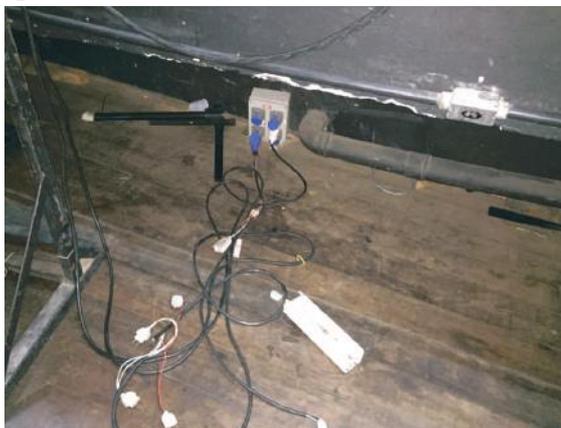
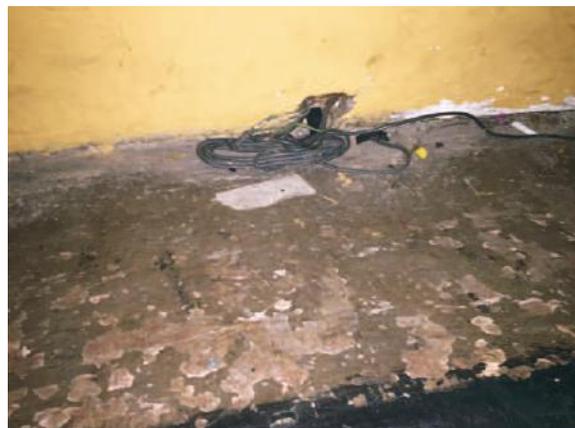
**Apêndice 1X - Cine-Theatro Central - Instalações elétricas aparentes ou inadequadas (palco):**

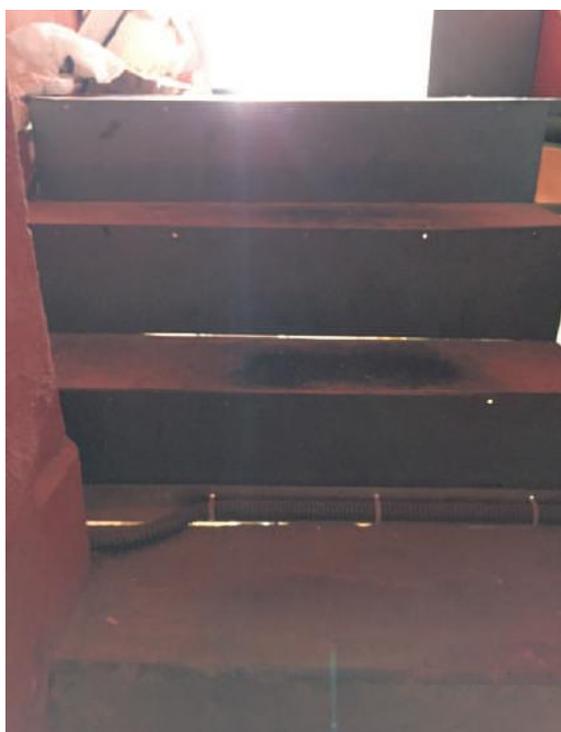
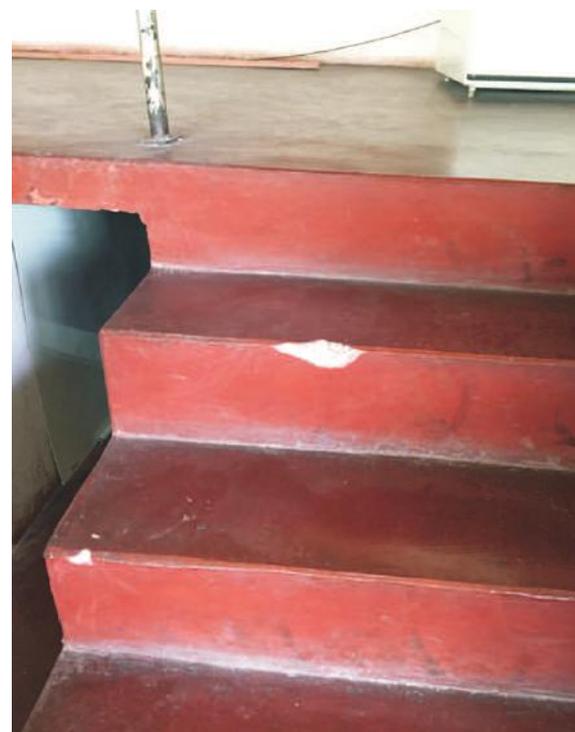
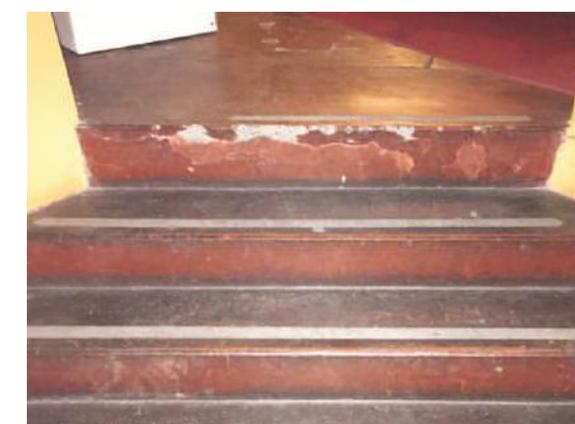
**Apêndice 1Y - Cine-Theatro Central - Degraus deteriorados ou quebrados (escadas):**

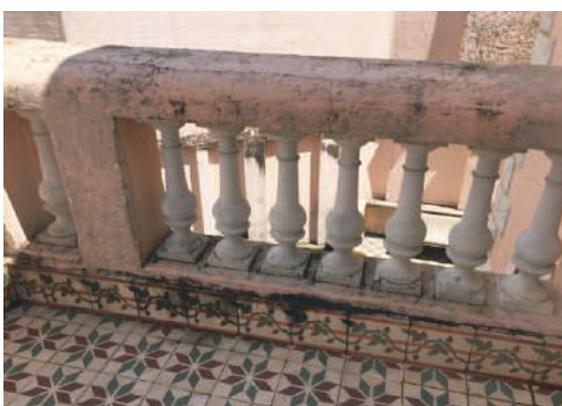
**Apêndice 2B - Fórum da Cultura - ladrilhos hidráulicos deteriorados, quebrados e manchados:**

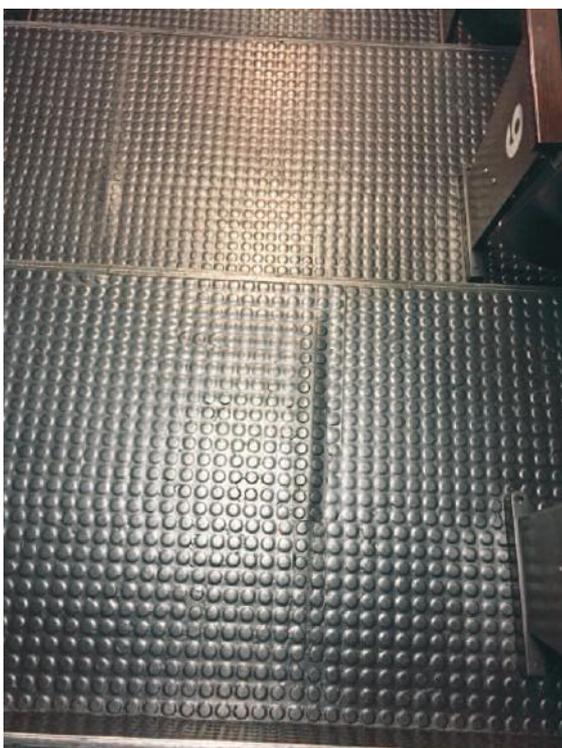
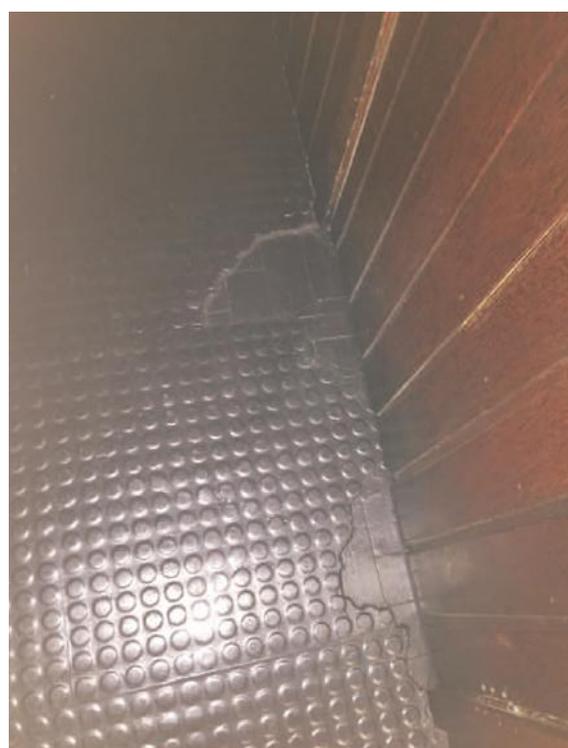
**Apêndice 2C - Fórum da Cultura - desgaste e perda de aderência do revestimento de borracha:**

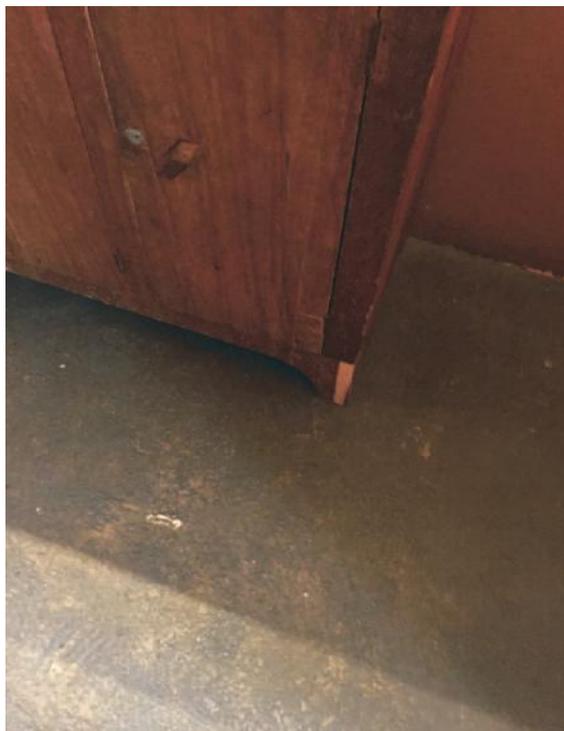
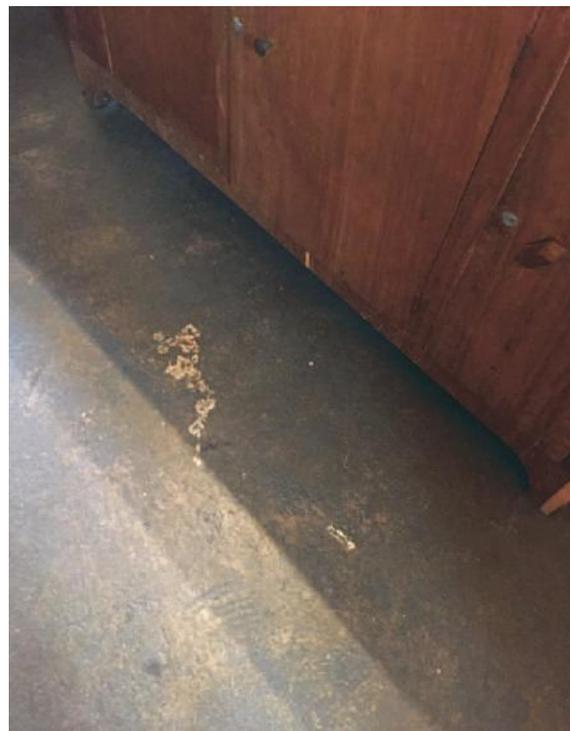
**Apêndice 2D - Fórum da Cultura - desgaste do piso cimentado (camarins):**

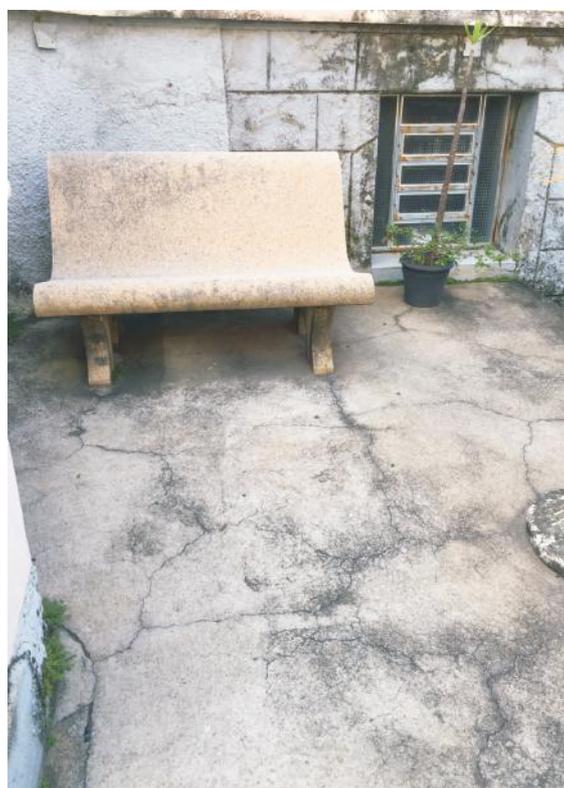
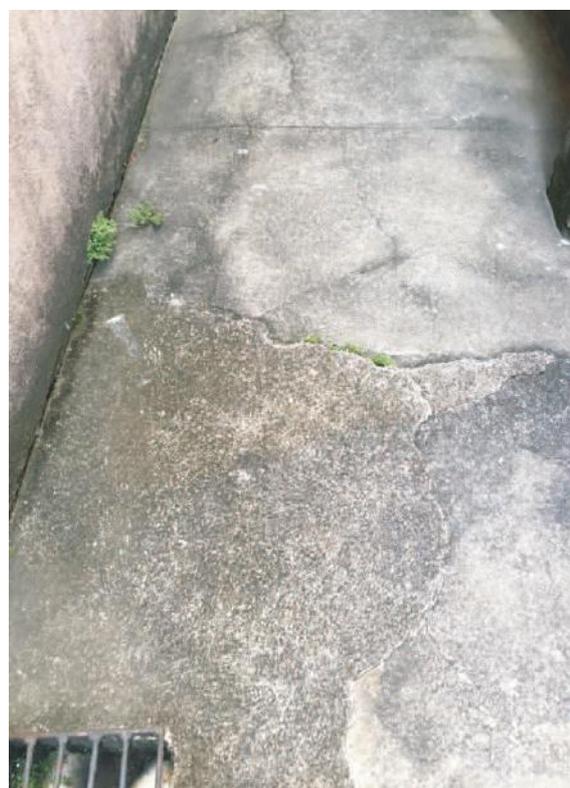
**Apêndice 2E - Fórum da Cultura - irregularidades e buracos no piso cimentado (área externa):**

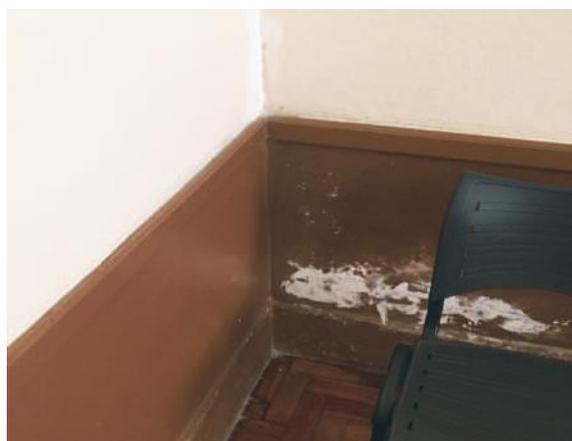
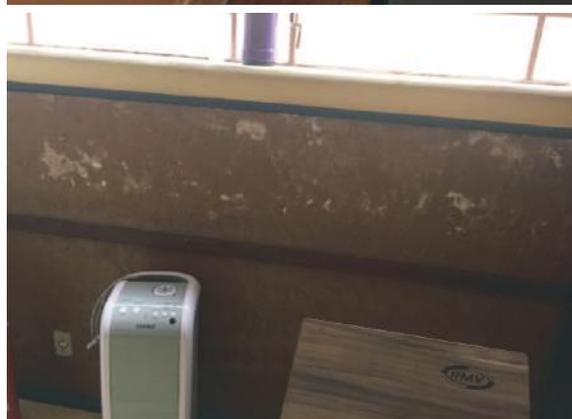
**Apêndice 2H- Fórum da Cultura - infiltrações no teto, fachadas e paredes:**

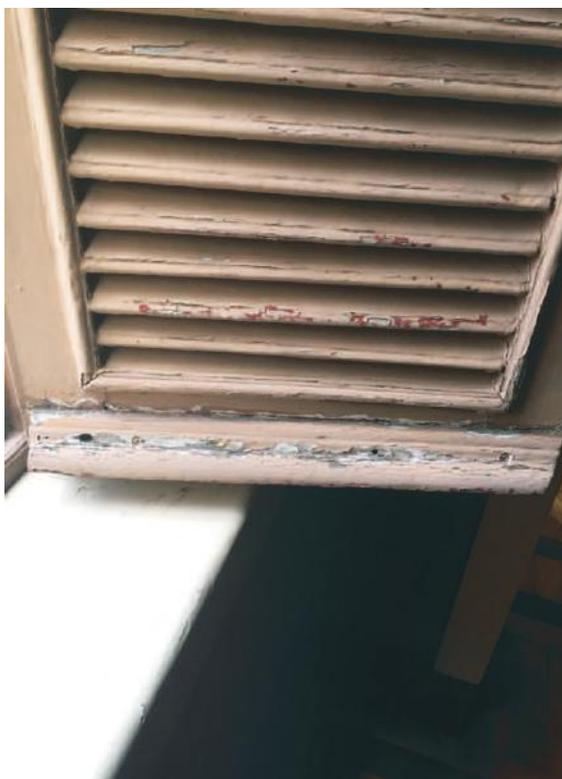
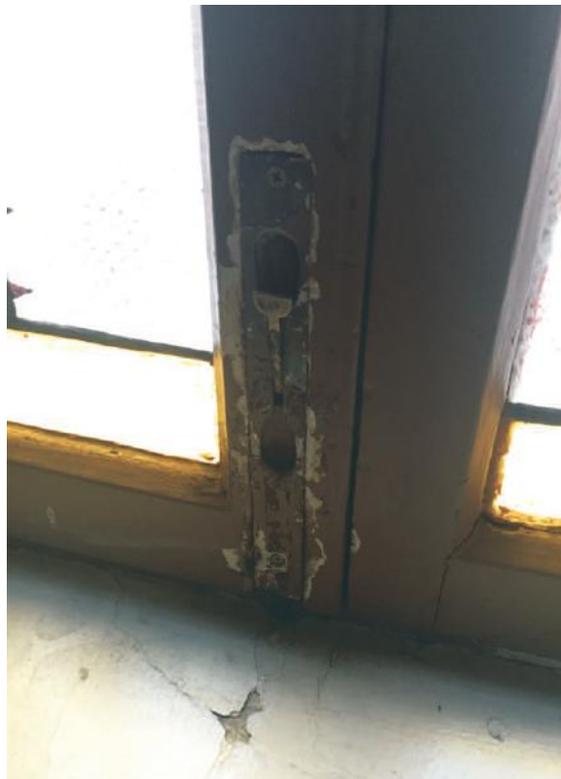
**Apêndice 2J - Fórum da Cultura - pintura danificada, elementos e utensílios danificados/quebrados/ausentes (esquadrias):**

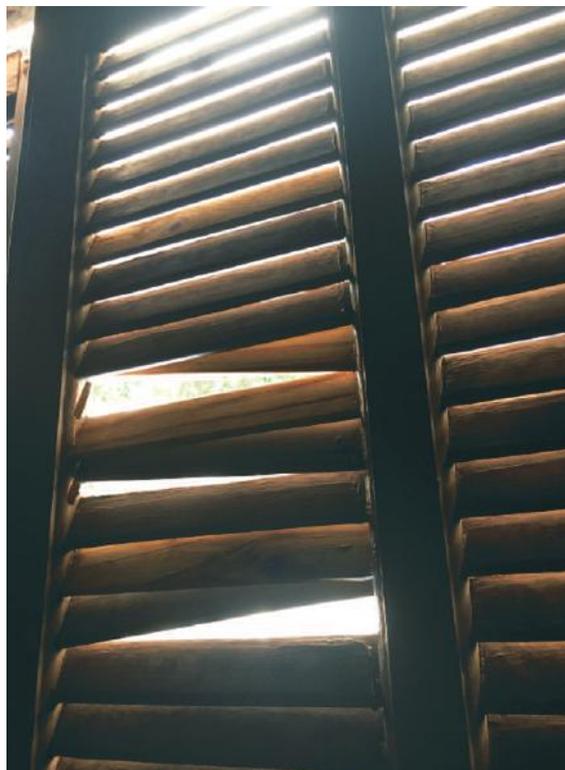
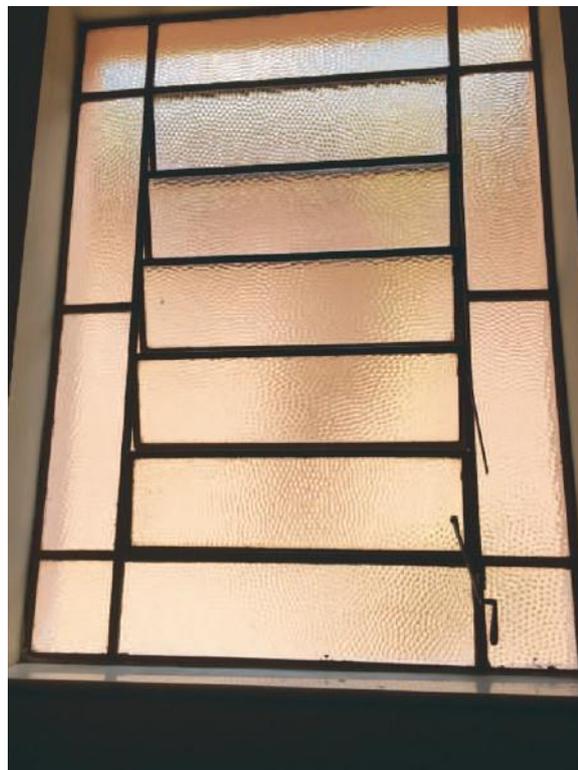
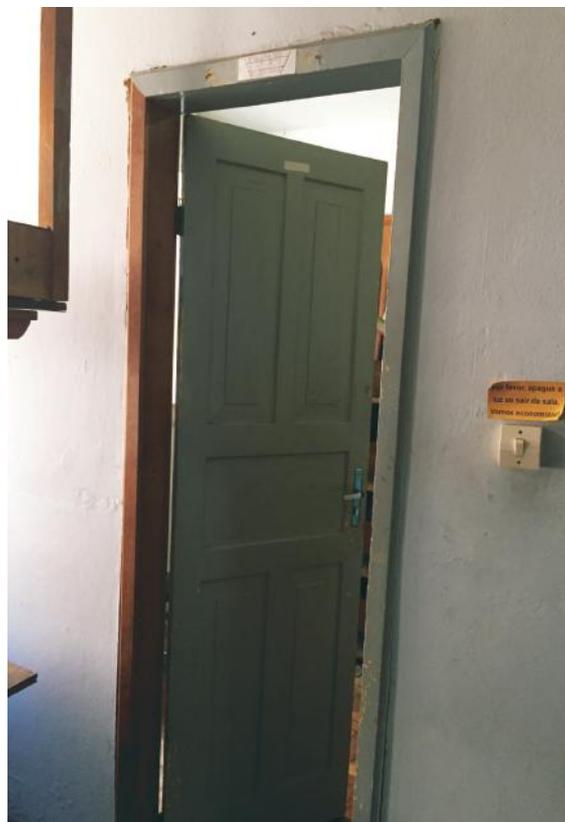
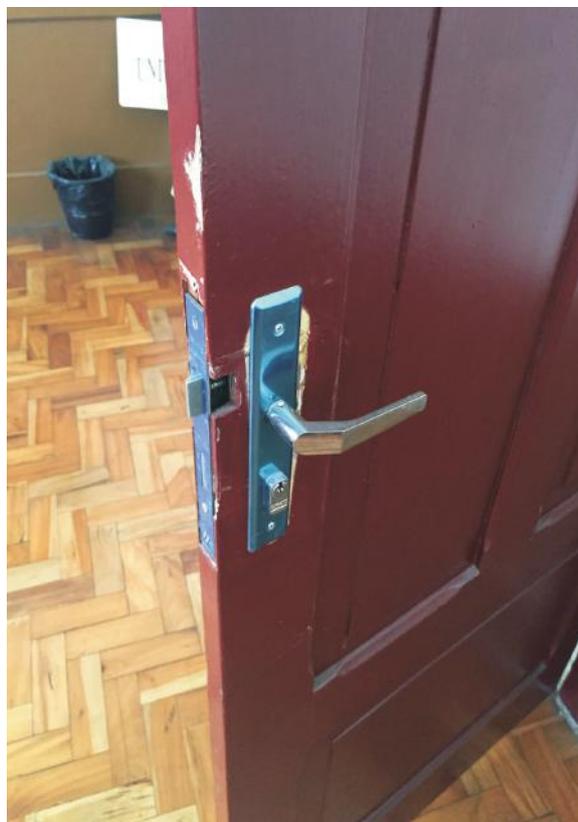
**Apêndice 2J - Fórum da Cultura - pintura danificada, elementos e utensílios danificados/quebrados/ausentes (esquadrias):**

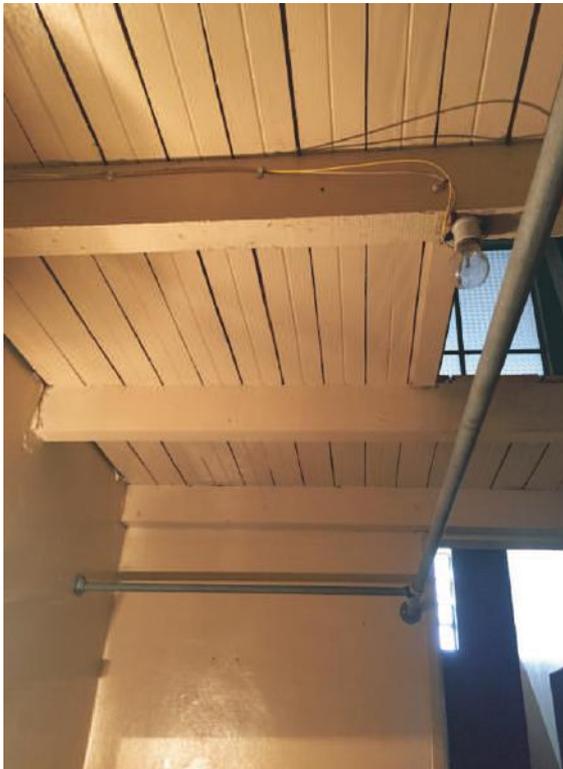
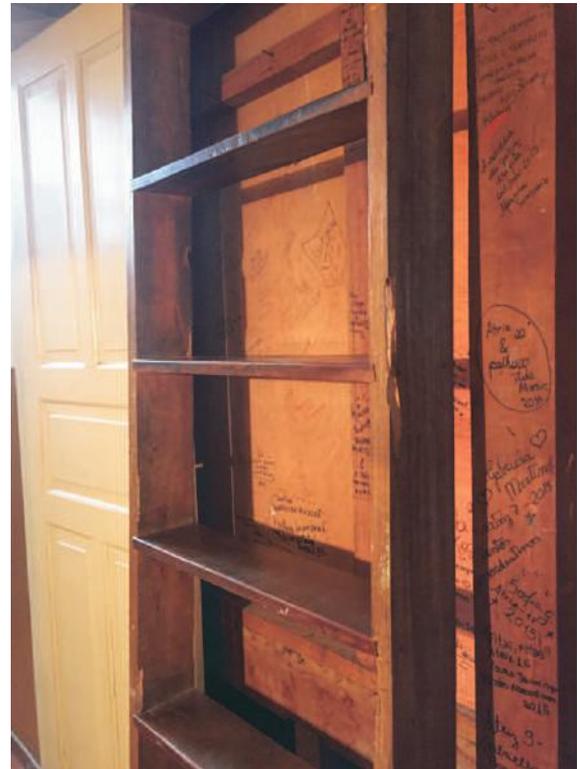
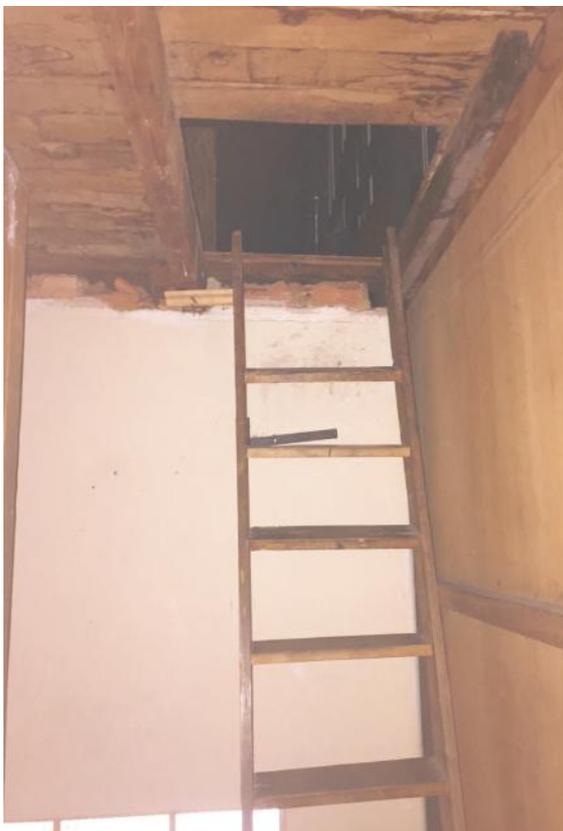
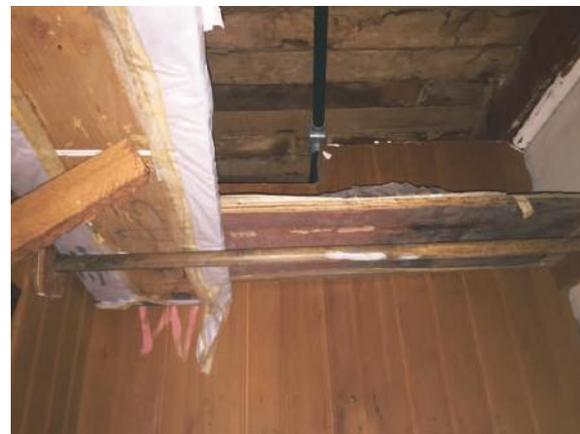
**Apêndice 2M - Fórum da Cultura - ambientes e acessos improvisados e inadequados (camarins e sótão):**

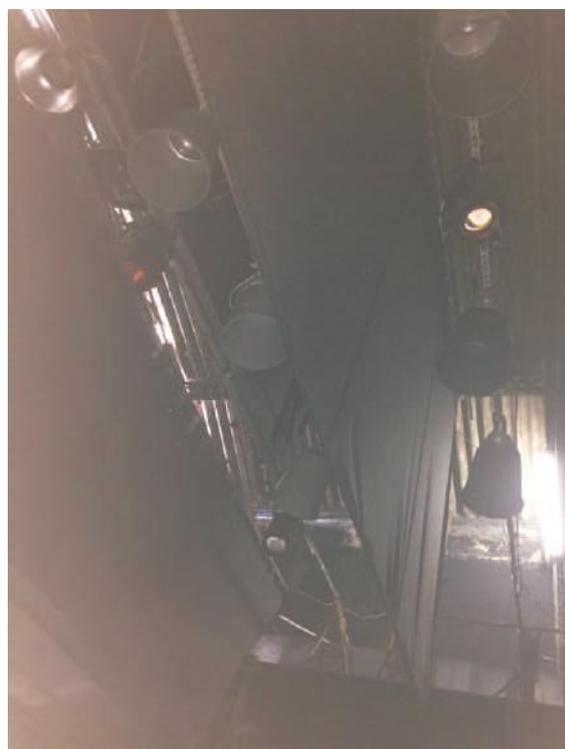
**Apêndice 2N - Fórum da Cultura - instalações elétricas inadequadas e improvisadas (teatro):**

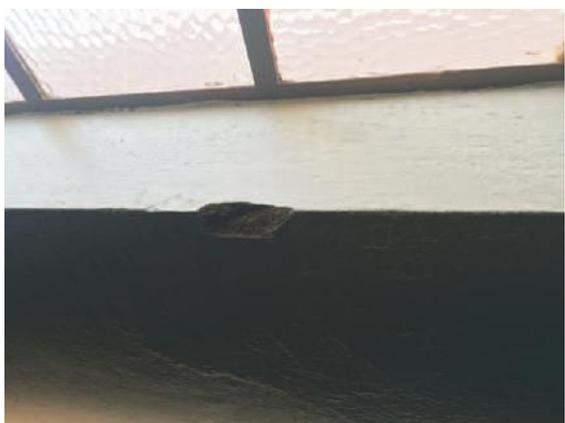
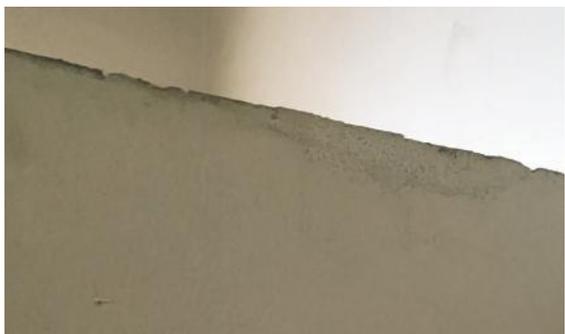
**Apêndice 2O - Fórum da Cultura - quinas quebradas (paredes):**

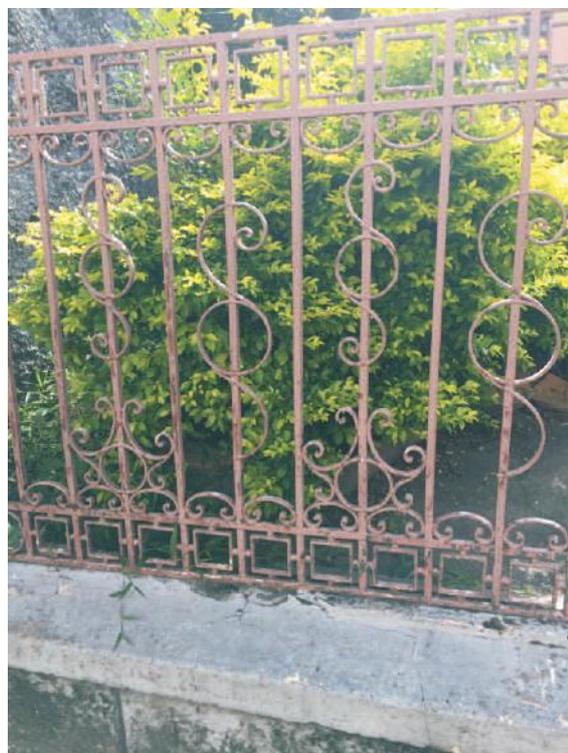
**Apêndice 2P - Fórum da Cultura - ferrugem e deterioração nas fachadas, bebedouros, ornamentações e esquadrias**

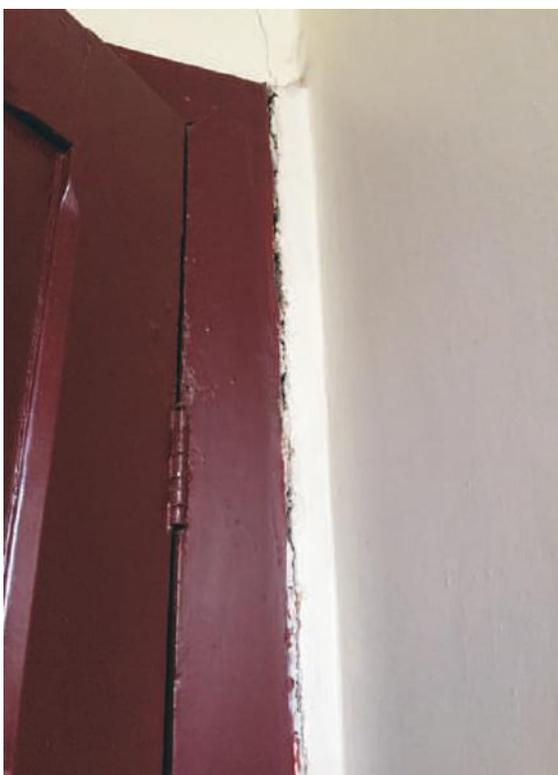
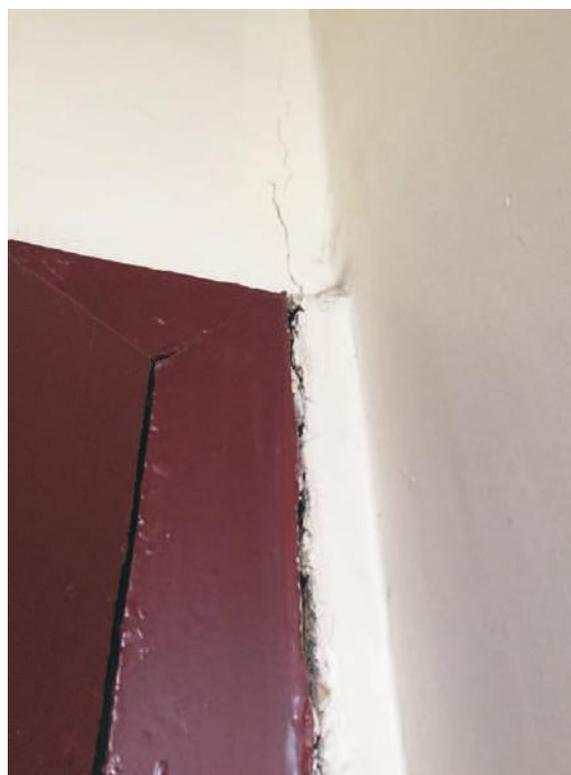
**Apêndice 2S - Fórum da Cultura - contra-marco descolado na união alvenaria/parede:**

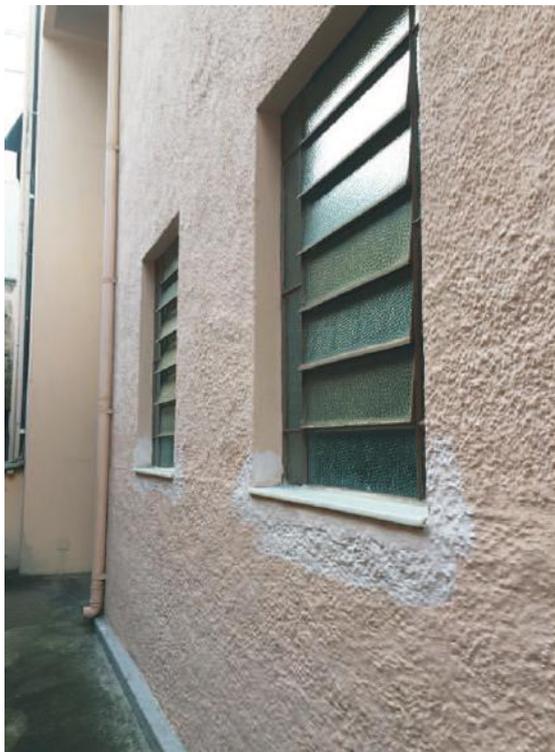
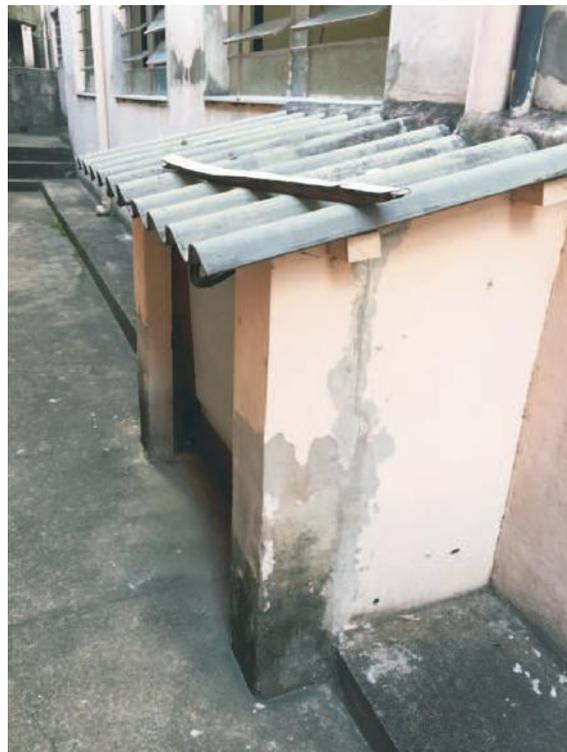
**Apêndice 2T - Fórum da Cultura - intervenções inadequadas:**

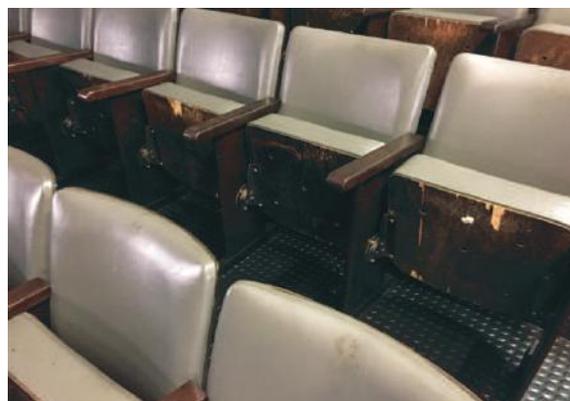
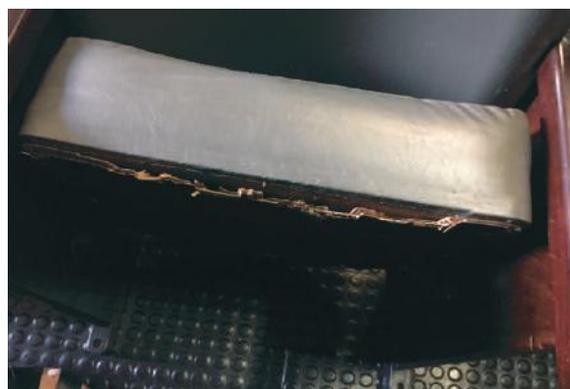
**Apêndice 2U - Fórum da Cultura - poltronas com alto índice de deterioração (teatro):**

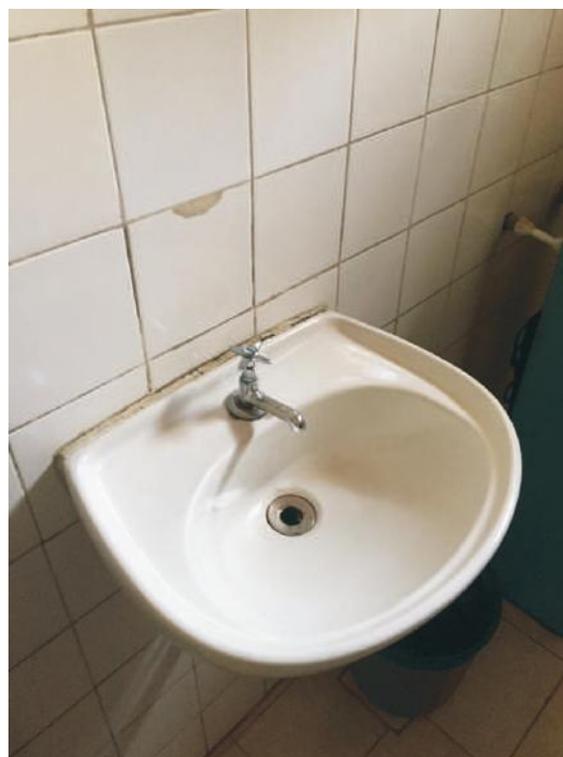
**Apêndice 2X - Fórum da Cultura - rejuntes deteriorados, peças cerâmicas danificadas/ausentes:**

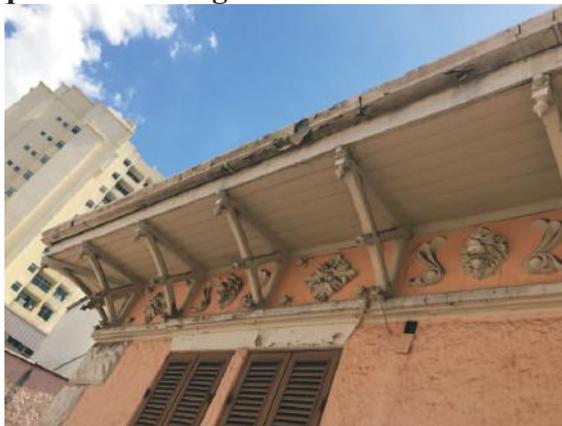
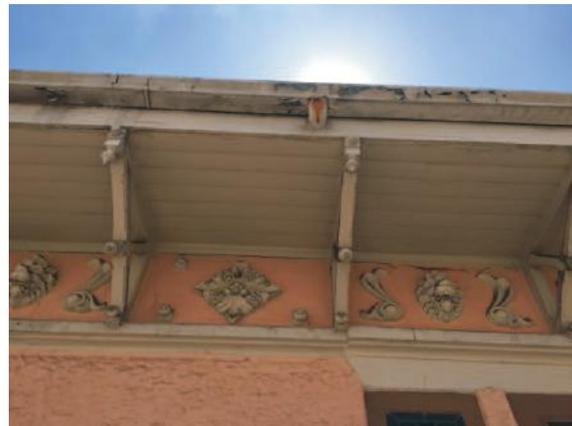
**Apêndice 2X - Fórum da Cultura - Deterioração das calhas, descascamento da pintura e ferrugem:**

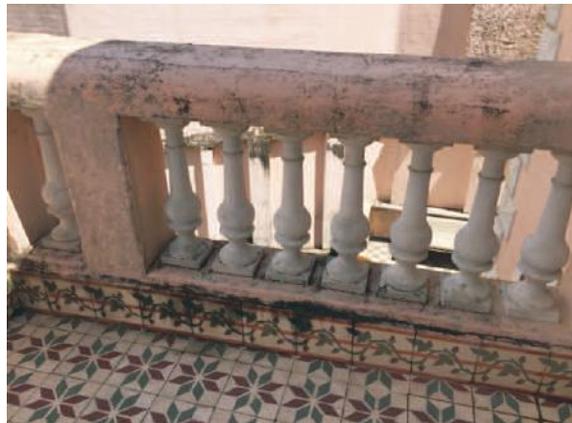
**Apêndice 2Y - Fórum da Cultura - inadequado caimento do piso e acúmulo de água (sacada frontal):**

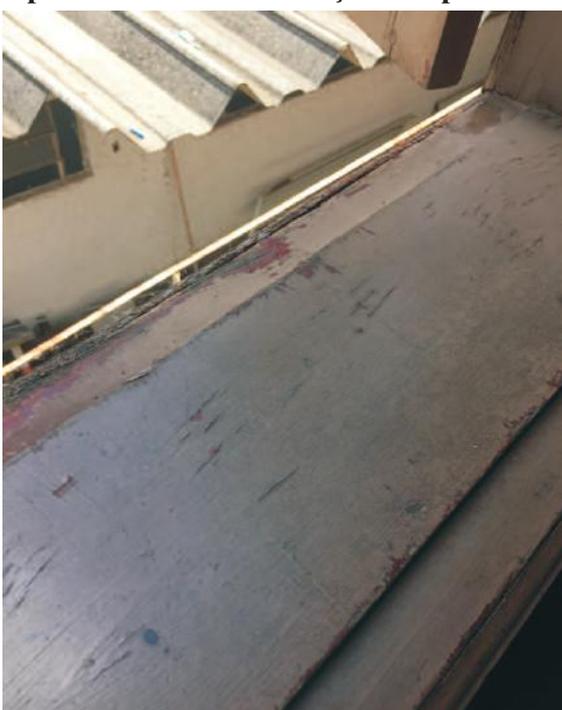
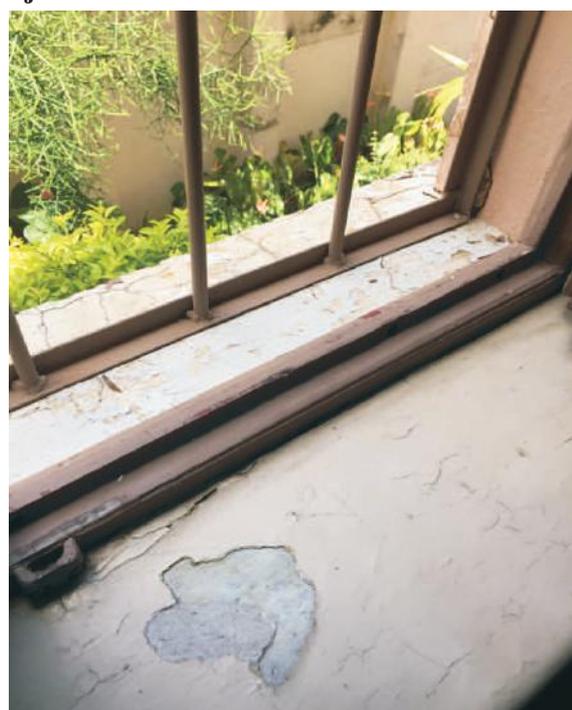
**Apêndice 2Y - deterioração dos peitoris das janelas:**

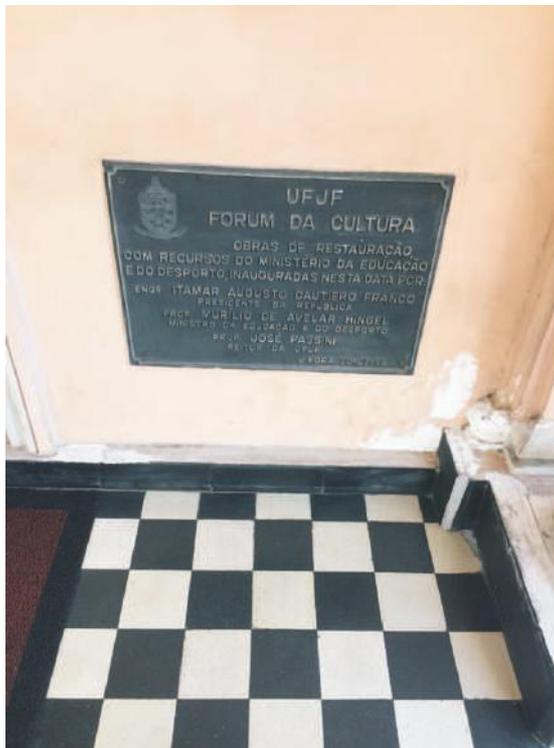
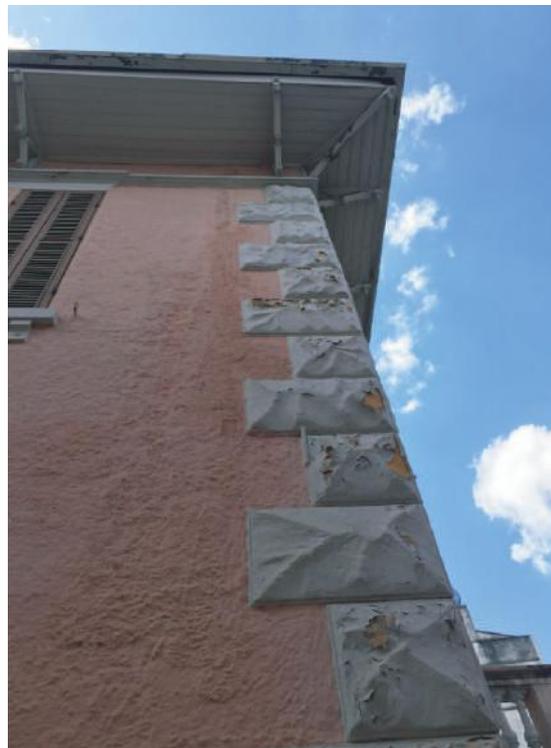
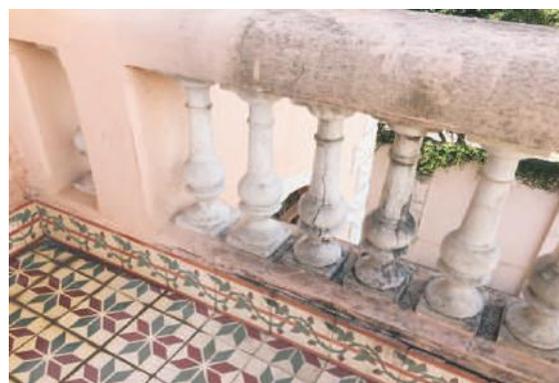
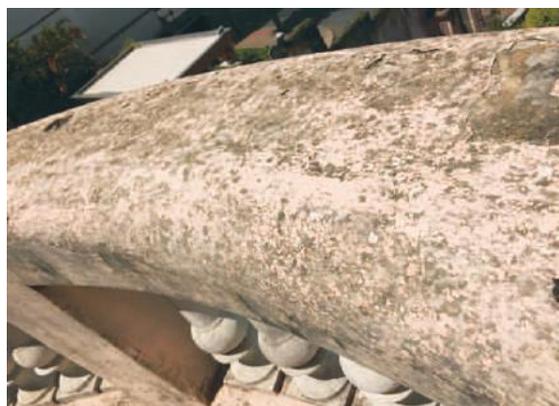
**Apêndice 2X - Fórum da Cultura - Formação de bolor, manchas de umidade, degradação da pintura e da argamassa de revestimento nas fachadas, muros, guarda-corpos, detalhes arquitetônicos e ornamentações:**

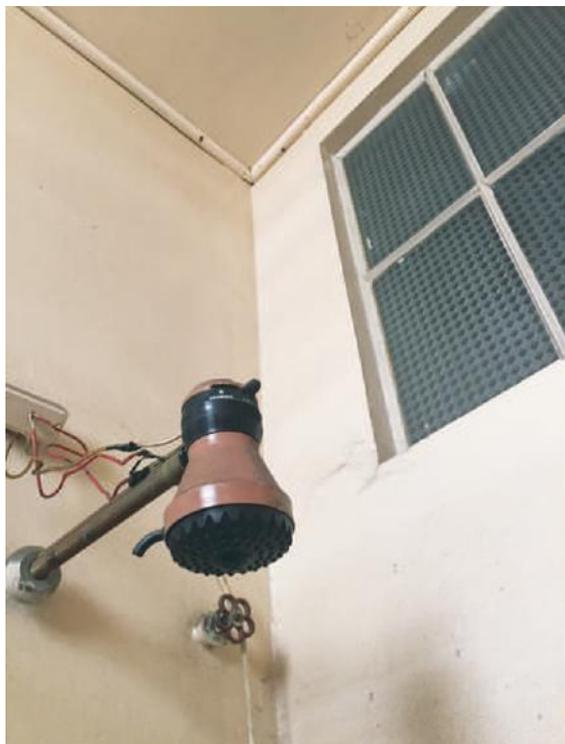
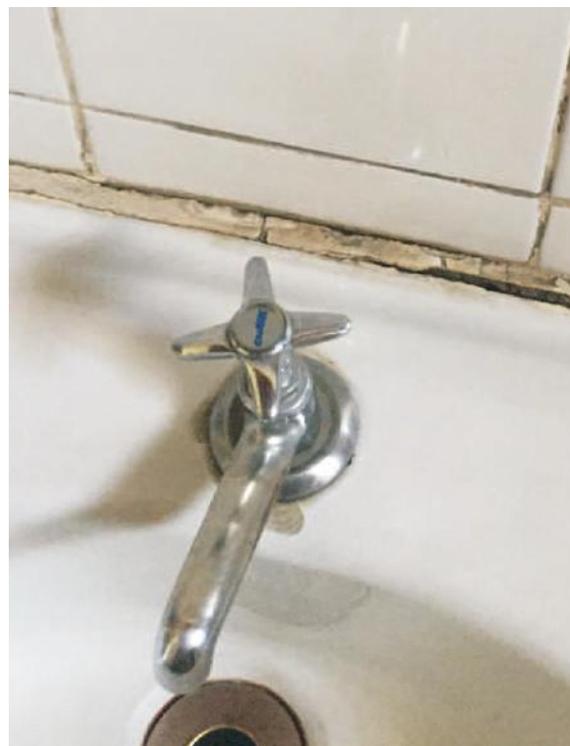
**Apêndice 2X - Fórum da Cultura - aparelhos sanitários degradados e instalações elétricas improvisadas (chuveiro):**
